Comune di San Michele al Tagliamento - VE

Piano per l'Eliminazione delle **B**arriere **A**rchitettoniche

2 - AMBITO URBANO, RILIEVI

Luglio 2024

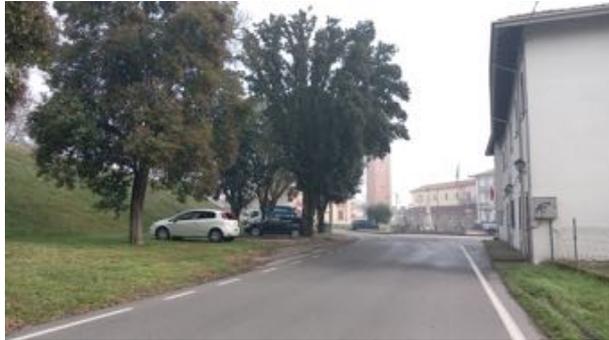
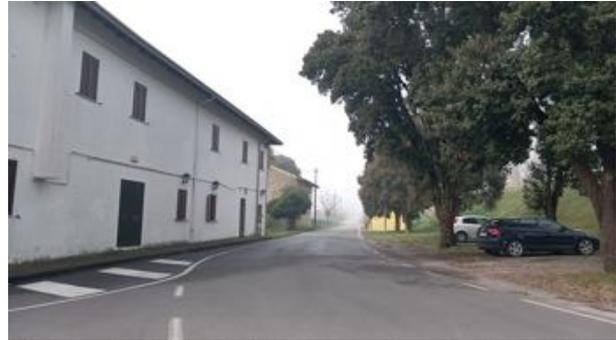
Codice – Nome via	U01	Via IV Novembre
Zona – Orientamento	Cesarolo	Dall'ingresso alla frazione alla piazza

DISLIVELLO	ACCENTUATO	LIEVE	VARIABILE	ASSENTE

TIPOLOGIA PERCORSO	Marciapiede <90	Marciapiede >90	Banchina	Carreggiata	Pista cicloped.
	Tratti	X		X

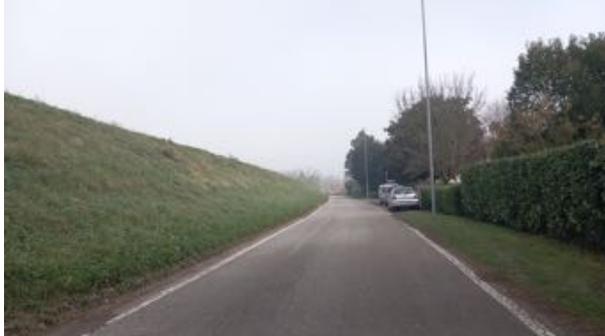
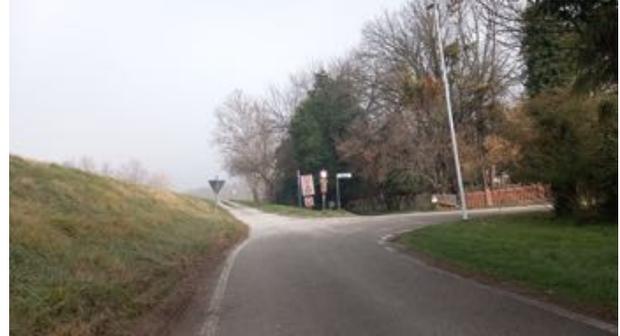
Codice – Nome via	U02	Via Bregadina
Zona – Orientamento	Cesarolo	Da via IV Novembre verso la chiesa

DISLIVELLO	ACCENTUATO	LIEVE	VARIABILE	ASSENTE
				X

TIPOLOGIA PERCORSO	Marciapiede <90	Marciapiede >90	Banchina	Carreggiata	Pista cicloped.
		X		X

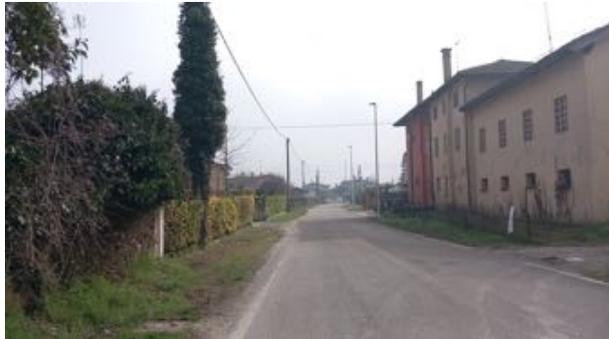
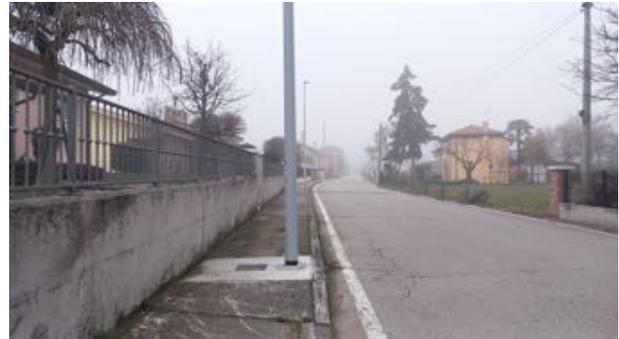
<i>Codice – Nome via</i>	U03	Via Manuzza
<i>Zona – Orientamento</i>	Cesarolo	Da via Bregadina al segnale d'ingresso/uscita della frazione

DISLIVELLO	ACCENTUATO	LIEVE	VARIABILE	ASSENTE
				X

TIPOLOGIA PERCORSO	Marciapiede <90	Marciapiede >90	Banchina	Carreggiata	Pista cicloped.
		X metà strada		X

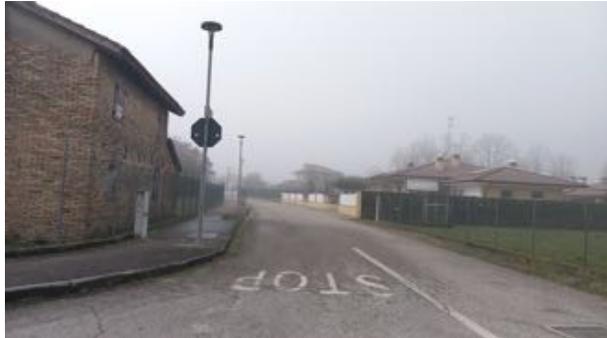
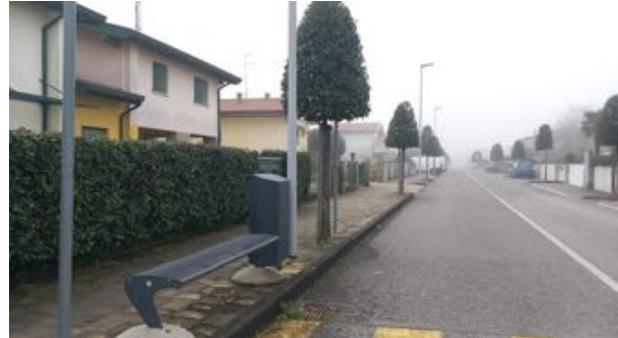
Codice – Nome via	U04	Via del Sal
Zona – Orientamento	Cesarolo	Da via Manuzza

DISLIVELLO	ACCENTUATO	LIEVE	VARIABILE	ASSENTE
				X

TIPOLOGIA PERCORSO	Marciapiede <90	Marciapiede >90	Banchina	Carreggiata	Pista cicloped.
		X		X

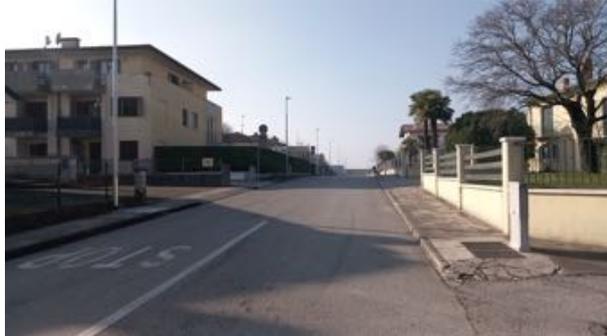
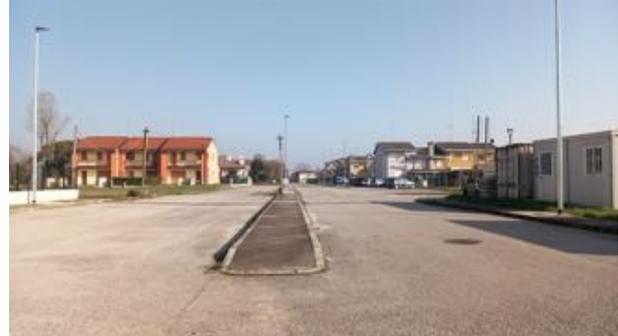
Codice – Nome via	U05	Via Cav V. Veneto
Zona – Orientamento	Cesarolo	Da via Conciliazione

DISLIVELLO	ACCENTUATO	LIEVE	VARIABILE	ASSENTE
	X per 30m inizio

TIPOLOGIA PERCORSO	Marciapiede <90	Marciapiede >90	Banchina	Carreggiata	Pista cicloped.
		X		X

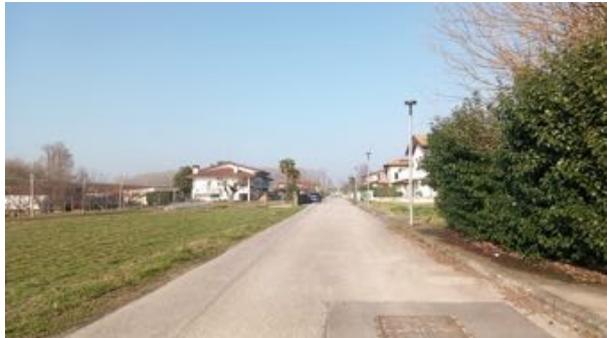
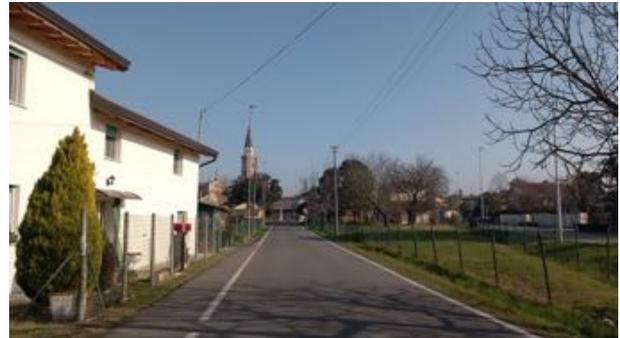
Codice – Nome via	U06	Via Bellini
Zona – Orientamento	Cesarolo	Da via Cav. V. Veneto

DISLIVELLO	ACCENTUATO	LIEVE	VARIABILE	ASSENTE

TIPOLOGIA PERCORSO	Marciapiede <90	Marciapiede >90	Banchina	Carreggiata	Pista cicloed.
	X pali	X		X

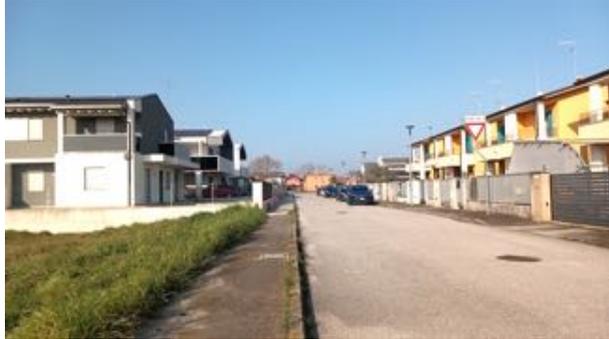
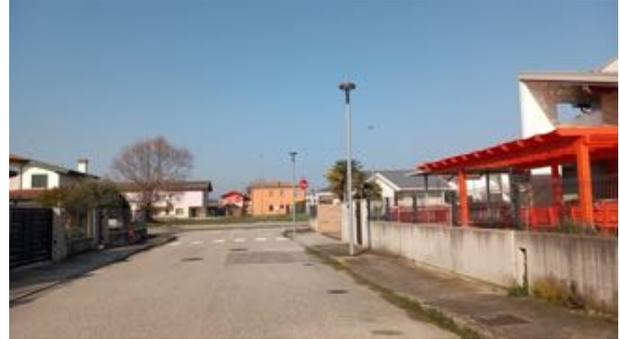
Codice – Nome via	U07	Via Albino Cartini
Zona – Orientamento	Cesarolo	Da via Cav. Veneto

DISLIVELLO

ACCENTUATO	LIEVE	VARIABILE	ASSENTE
			X

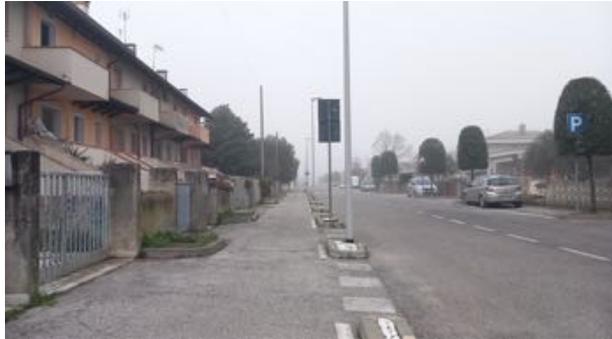
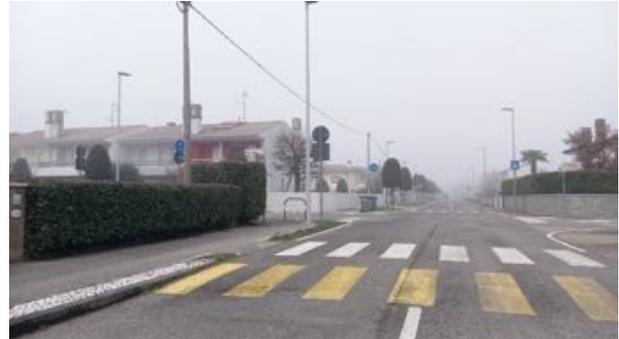
Codice – Nome via	U08a	Via Forgiarini (tratto 1)
Zona – Orientamento	Cesarolo	Da via Matteotti

DISLIVELLO

ACCENTUATO	LIEVE	VARIABILE	ASSENTE
			X

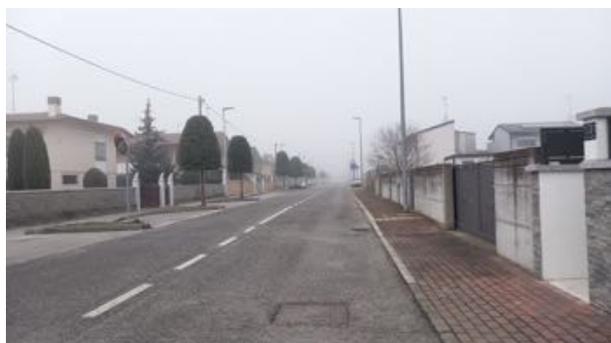
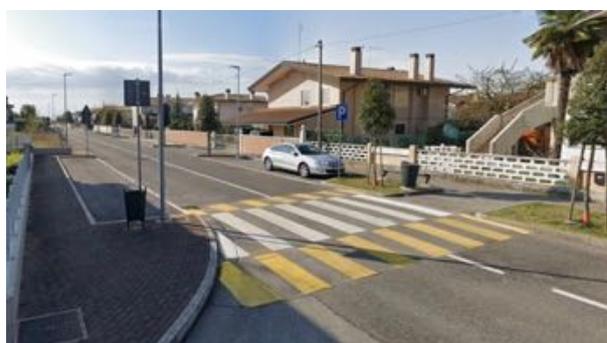
Codice – Nome via	U08b	Via Forgiarini (tratto 2)
Zona – Orientamento	S. Michele al Tagl.	Da via del Sal

DISLIVELLO	ACCENTUATO	LIEVE	VARIABILE	ASSENTE
				X

TIPOLOGIA PERCORSO	Marciapiede <90	Marciapiede >90	Banchina	Carreggiata	Pista cicloped.
		X			X Marciapiede a raso

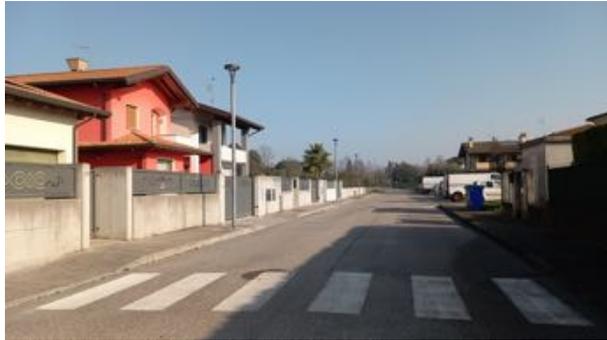
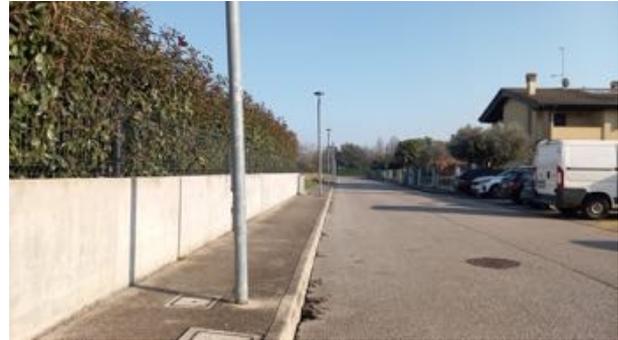
Codice – Nome via	U09	Via Mons. Martin
Zona – Orientamento	Cesarolo	Da via Bellini

DISLIVELLO	ACCENTUATO	LIEVE	VARIABILE	ASSENTE
				X

TIPOLOGIA PERCORSO	Marciapiede <90	Marciapiede >90	Banchina	Carreggiata	Pista cicloped.
	Lampioni SX	X

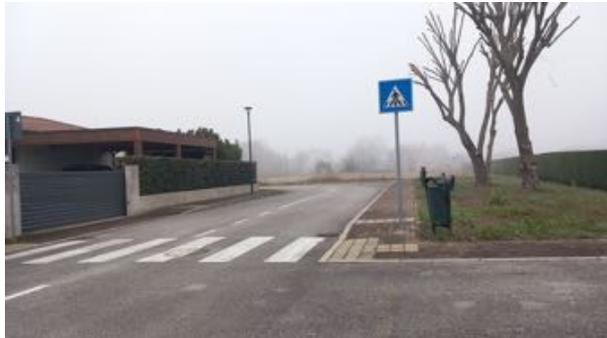
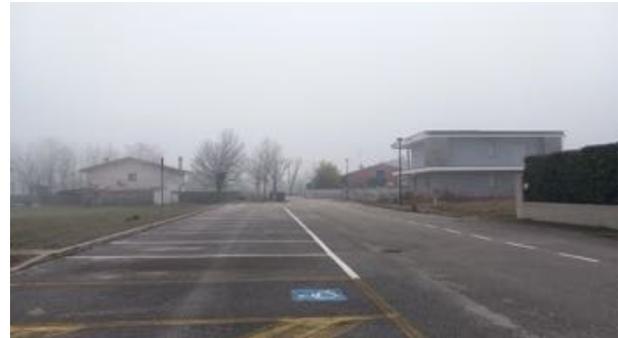
Codice – Nome via	U10	Via del Colle
Zona – Orientamento	Cesarolo	Da via Forgiarini

DISLIVELLO	ACCENTUATO	LIEVE	VARIABILE	ASSENTE
				X

TIPOLOGIA PERCORSO	Marciapiede <90	Marciapiede >90	Banchina	Carreggiata	Pista cicloped.
		X

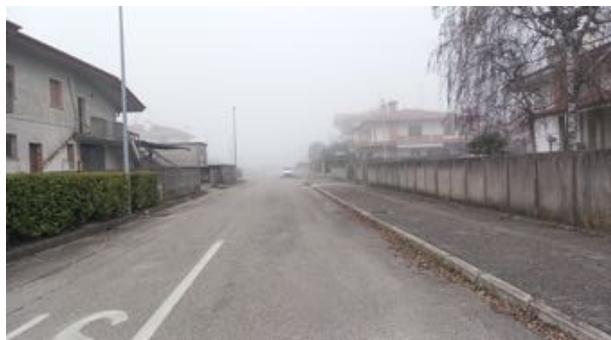
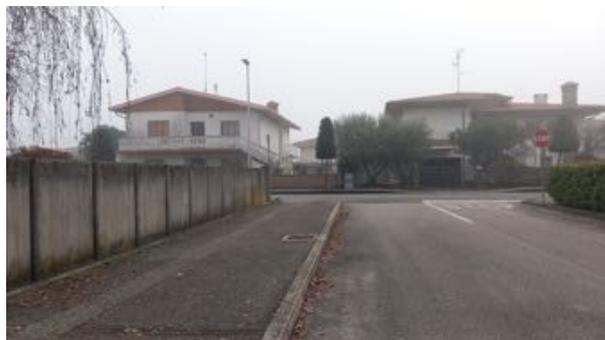
Codice – Nome via	U11	Via Vizzon
Zona – Orientamento	Cesarolo	Da via Sal

DISLIVELLO

ACCENTUATO	LIEVE	VARIABILE	ASSENTE

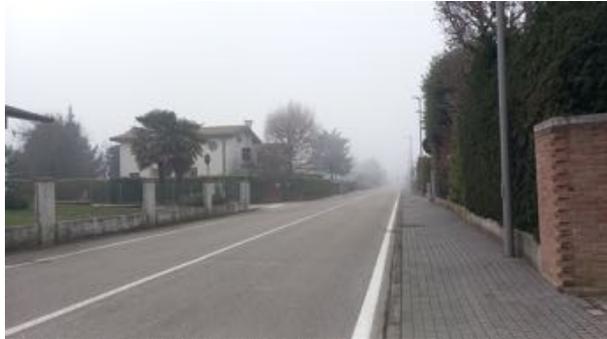
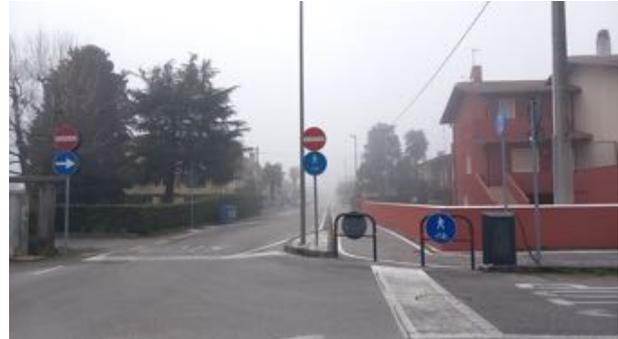
Codice – Nome via	U12a	Viale Matteotti (tratto 1)
Zona – Orientamento	Cesarolo	Da via Manuzza

DISLIVELLO	ACCENTUATO	LIEVE	VARIABILE	ASSENTE
				X

TIPOLOGIA PERCORSO	Marciapiede <90	Marciapiede >90	Banchina	Carreggiata	Pista cicloped.
		X		X	X metà 2

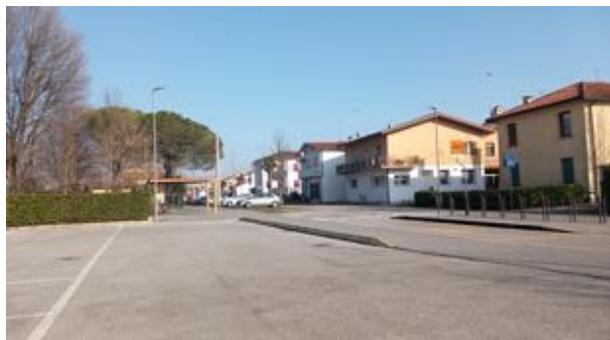
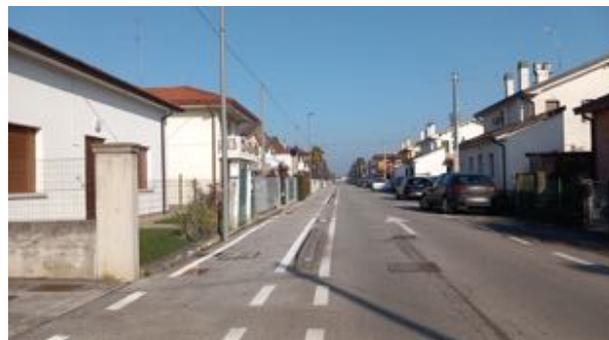
Codice – Nome via	U12b	Via Matteotti (tratto 2)
Zona – Orientamento	Cesarolo	Da via Conciliazione

DISLIVELLO

ACCENTUATO	LIEVE	VARIABILE	ASSENTE
			X

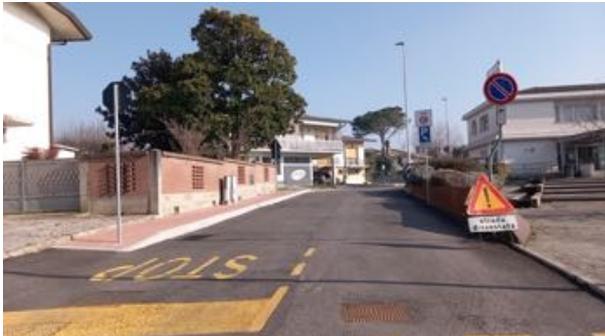
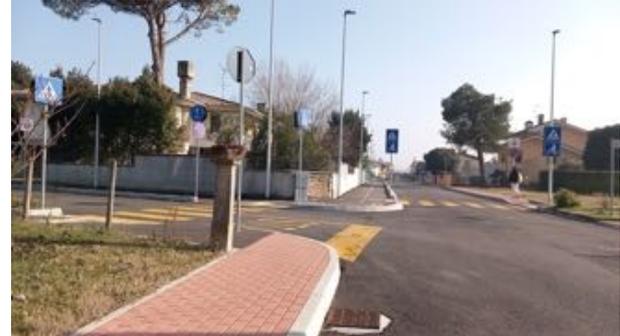
Codice – Nome via	U13	Via Botticelli
Zona – Orientamento	S. Michele al Tagl.	Da via Conciliazione

DISLIVELLO

ACCENTUATO	LIEVE	VARIABILE	ASSENTE
	X inizio x 80m

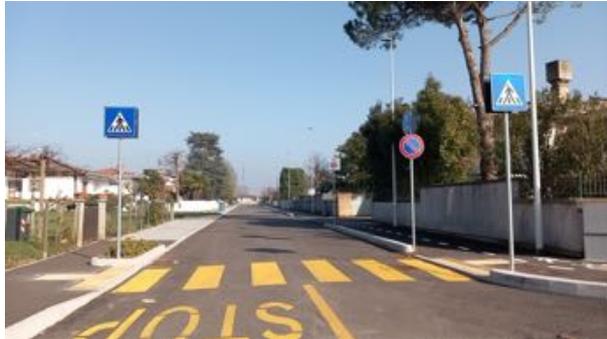
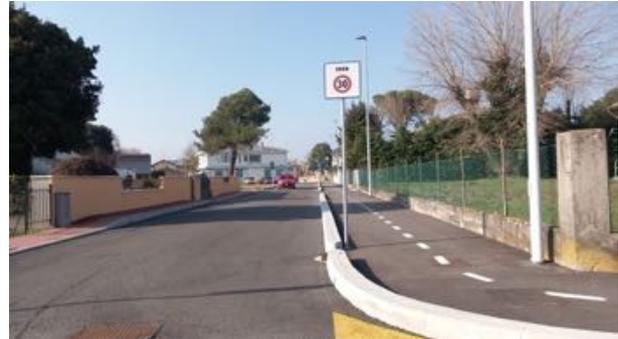
Codice – Nome via	U14	Via Sanzio/Tintoretto
Zona – Orientamento	Cesarolo	Da via Botticelli

DISLIVELLO	ACCENTUATO	LIEVE	VARIABILE	ASSENTE
				X

TIPOLOGIA PERCORSO	Marciapiede <90	Marciapiede >90	Banchina	Carreggiata	Pista cicloped.
		X		X	X

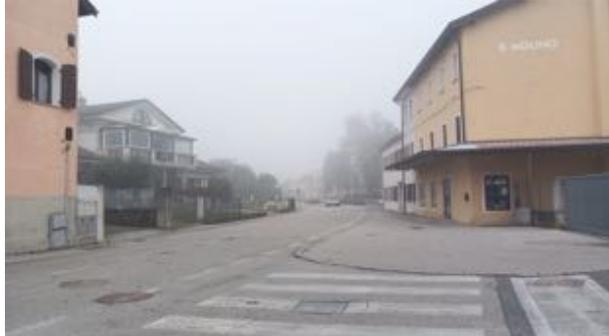
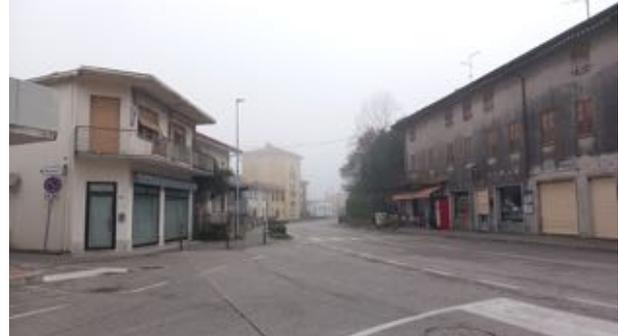
Codice – Nome via	U15a	Via Conciliazione (tratto 1)
Zona – Orientamento	Cesarolo	Da ingresso ponte

DISLIVELLO	ACCENTUATO	LIEVE	VARIABILE	ASSENTE
	X ponte

TIPOLOGIA PERCORSO	Marciapiede <90	Marciapiede >90	Banchina	Carreggiata	Pista cicloped.
				X	X

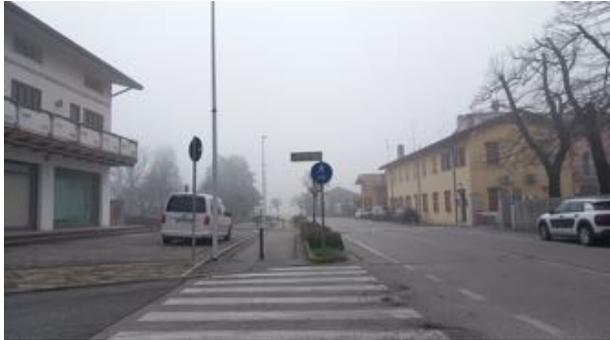
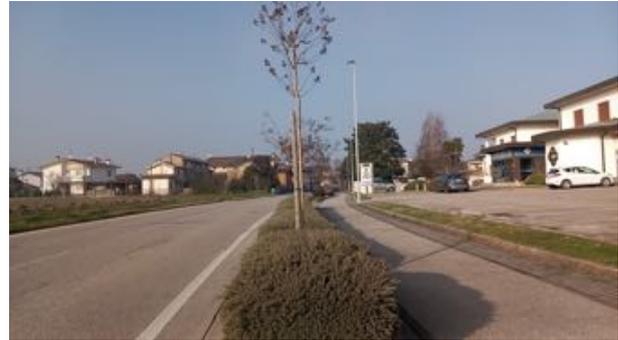
Codice – Nome via	U15b	Via Conciliazione (tratto 2)
Zona – Orientamento	Cesarolo	Da via del Sal

DISLIVELLO	ACCENTUATO	LIEVE	VARIABILE	ASSENTE
				X

TIPOLOGIA PERCORSO	Marciapiede <90	Marciapiede >90	Banchina	Carreggiata	Pista cicloped.
		X			X

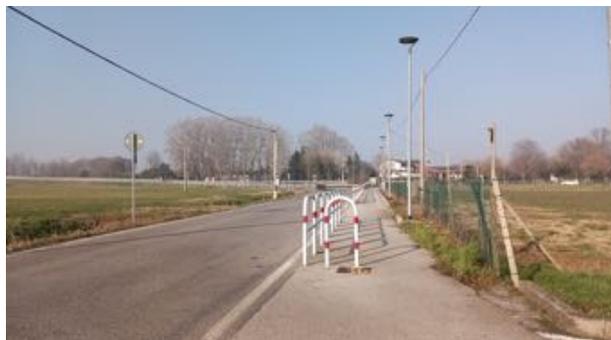
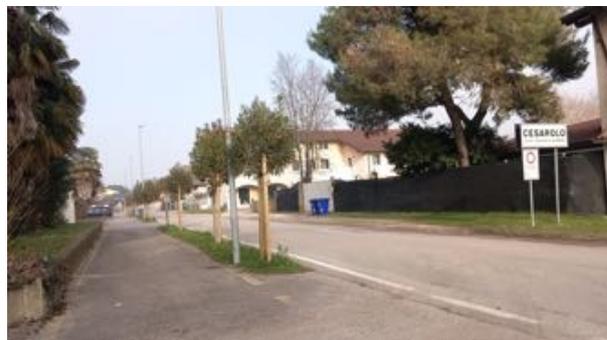
Codice – Nome via	U16	Via Malamocco
Zona – Orientamento	Cesarolo	Da via Conciliazione

DISLIVELLO	ACCENTUATO	LIEVE	VARIABILE	ASSENTE
				X

TIPOLOGIA PERCORSO	Marciapiede <90	Marciapiede >90	Banchina	Carreggiata	Pista cicloped.
				X	X

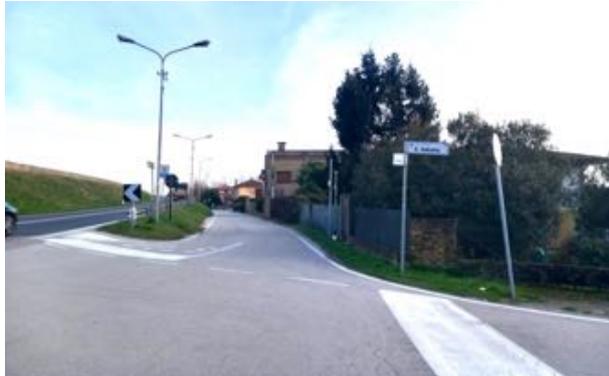
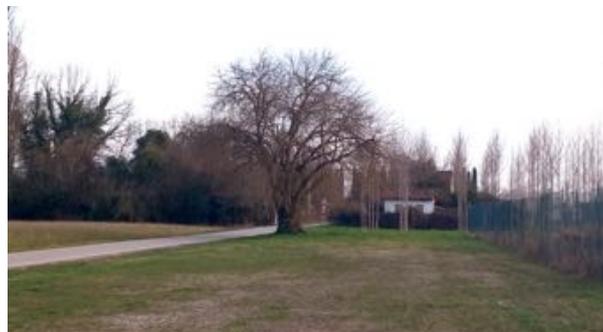
Codice – Nome via	U18	Via S. Urbano (tratto 1)/ via Redipuglia
Zona – Orientamento	S. Giorgio al Tagl.	Dalla SP

DISLIVELLO	ACCENTUATO	LIEVE	VARIABILE	ASSENTE
				X

TIPOLOGIA PERCORSO	Marciapiede <90	Marciapiede >90	Banchina	Carreggiata	Pista cicloped.
				X

ACCESSIBILITÀ PEDONALE	LATO Sinistro	LATO Destro
		X

SP73 DX	X	NO	SI
---------	---	----	----

- Via Redipuglia: .

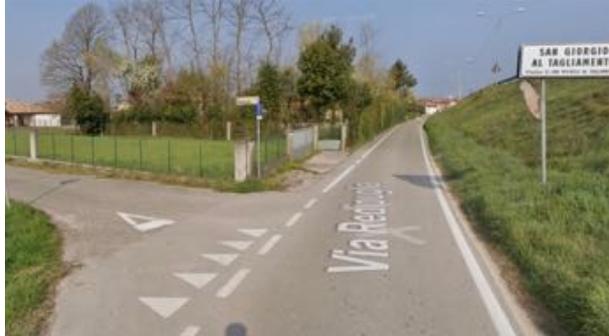
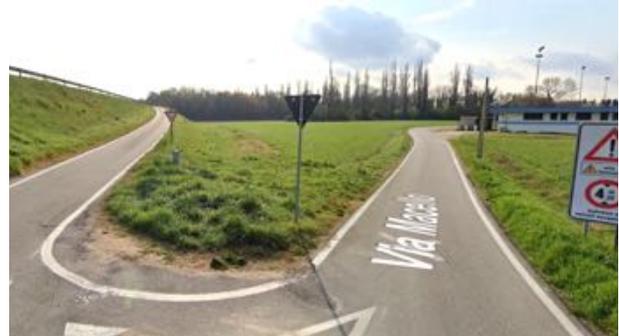
Codice – Nome via	U19	Via Macello
Zona – Orientamento	S. Giorgio al Tagl.	Da SP73

DISLIVELLO	ACCENTUATO	LIEVE	VARIABILE	ASSENTE
				X

TIPOLOGIA PERCORSO	Marciapiede <90	Marciapiede >90	Banchina	Carreggiata	Pista cicloped.
				X

ACCESSIBILITÀ PEDONALE	LATO Sinistro	LATO Destro
		X

SP73 DX	X	NO	SI
Via S. Urbano	X	NO	NO

- Via Redipuglia: **X**.

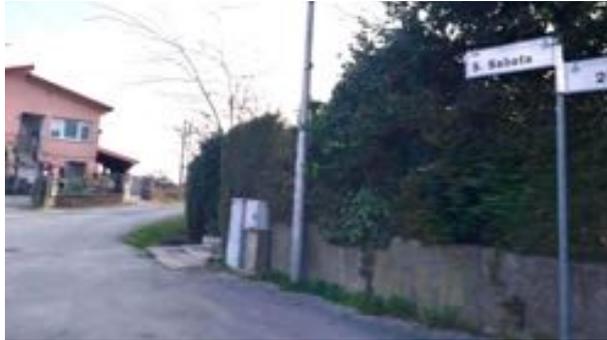
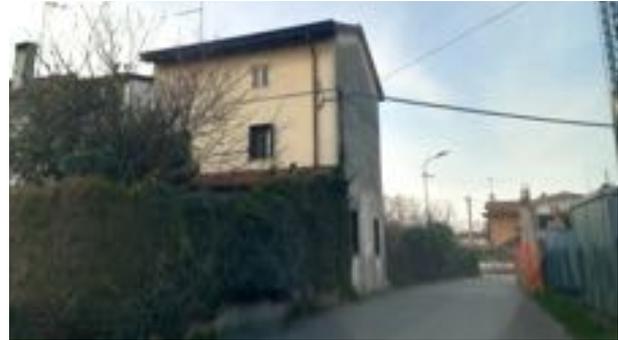
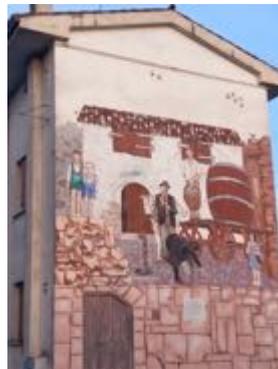
Codice – Nome via	U20	Via S.ta Sabata/ Via 25 Aprile
Zona – Orientamento	S. Giorgio al Tagl.	Da SP

ACCENTUATO	LIEVE	VARIABILE	ASSENTE
			X

Marciapiede <90	Marciapiede >90	Banchina	Carreggiata	Pista cicloped.
			X

LATO Sinistro	LATO Destro
	X

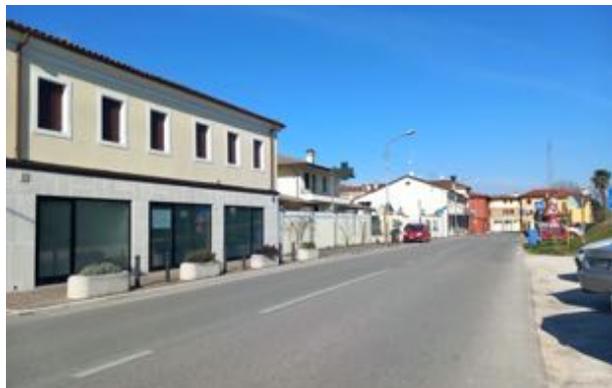
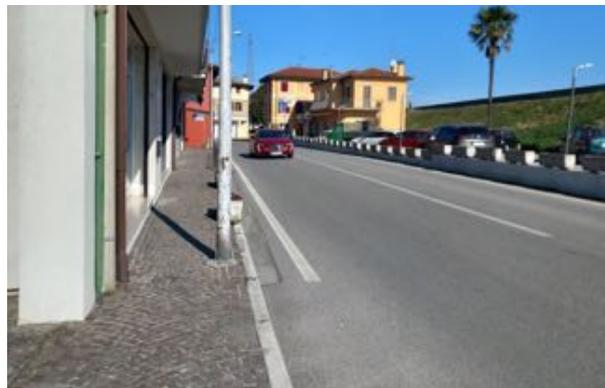
Codice – Nome via	U21a	SP73 Via Nazionale (tratto 1)
Zona – Orientamento	S. Giorgio al Tagl.	Da via Sta Sabata a via 24 Maggio

ACCENTUATO	LIEVE	VARIABILE	ASSENTE
			X

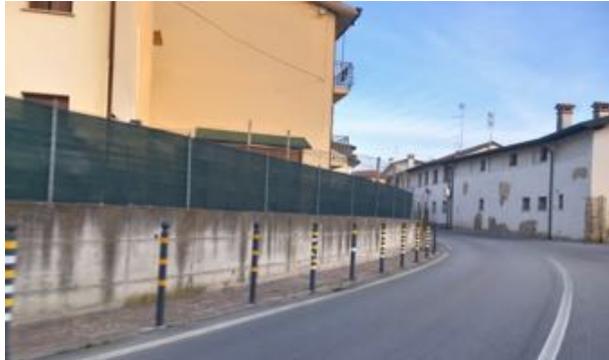
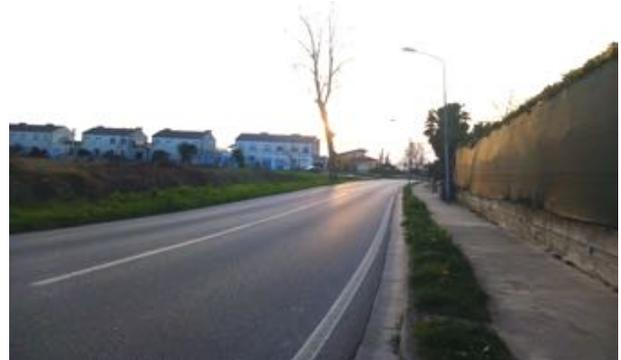
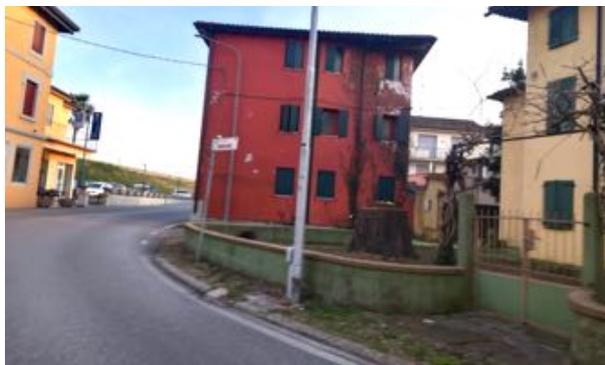
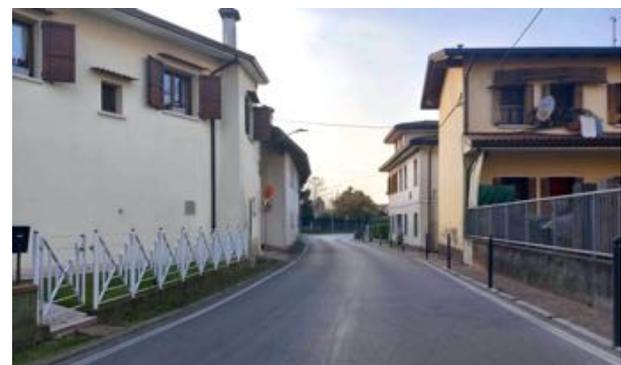
Codice – Nome via	U21b	Via Nazionale (tratto 2)
Zona – Orientamento	S. Giorgio al Tagl.	Da via 24 Maggio a via Martiri

ACCENTUATO	LIEVE	VARIABILE	ASSENTE
	X		X

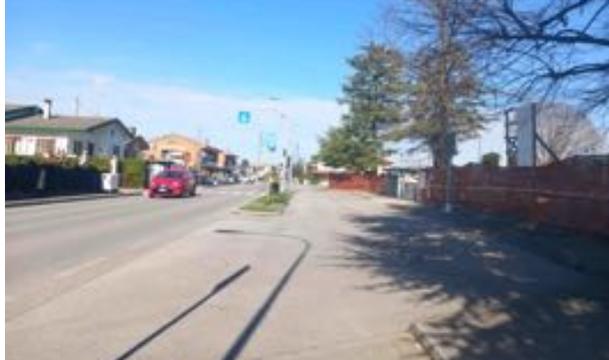
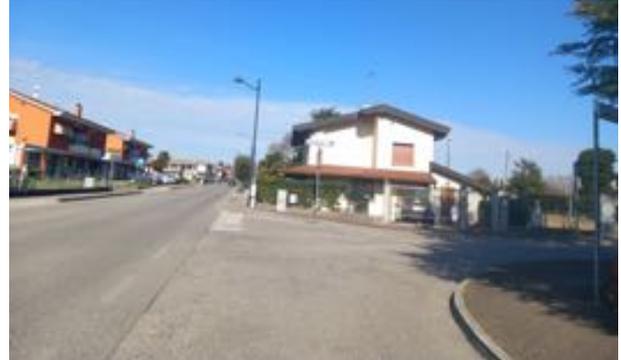
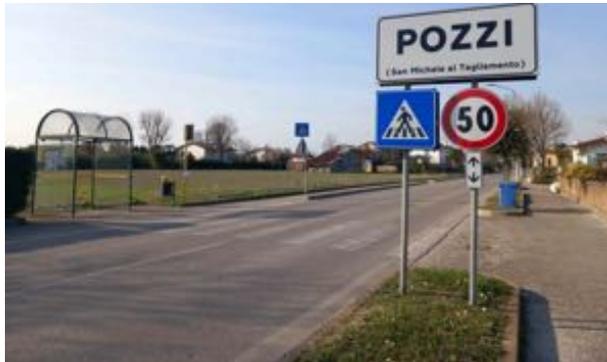
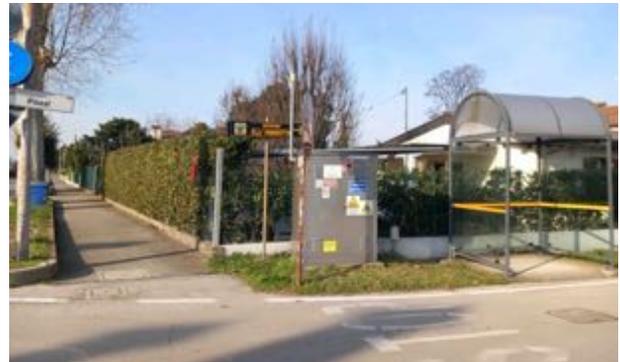
Codice – Nome via	U22	Via Nazionale (tratti 3,4)
Zona – Orientamento	S. Giorgio al Tagl.	Da via Montalbano fino a Pozzi via S. Mauretto (incrocio)

DISLIVELLO	ACCENTUATO	LIEVE	VARIABILE	ASSENTE
				X

TIPOLOGIA PERCORSO	Marciapiede <90	Marciapiede >90	Banchina	Carreggiata	Pista cicloped.
		X			X

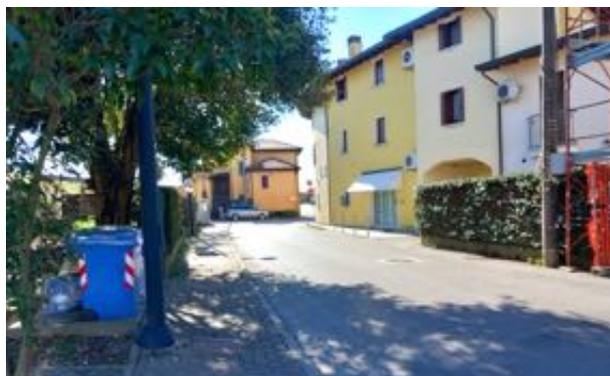
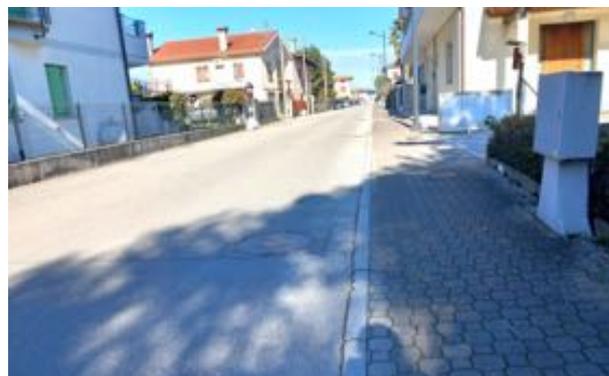
Codice – Nome via	U23	Via 24 Maggio
Zona – Orientamento	S. Giorgio al Tagl.	Da SP 73 via Nazionale

ACCENTUATO	LIEVE	VARIABILE	ASSENTE
			X

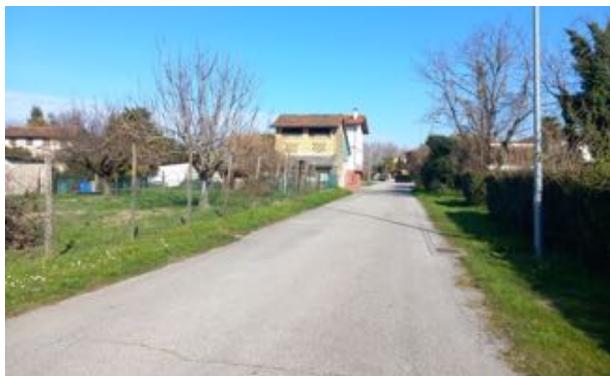
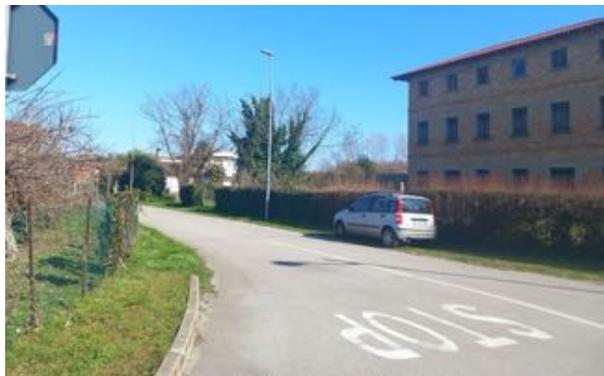
<i>Codice – Nome via</i>	U24	Via Ginnastica/Via Tagliamento
<i>Zona – Orientamento</i>	S. Giorgio al Tagl.	Da via 24 Maggio

DISLIVELLO	ACCENTUATO	LIEVE	VARIABILE	ASSENTE
				X

TIPOLOGIA PERCORSO	<i>Marciapiede <90</i>	<i>Marciapiede >90</i>	<i>Banchina</i>	<i>Carreggiata</i>	<i>Pista cicloped.</i>
				X

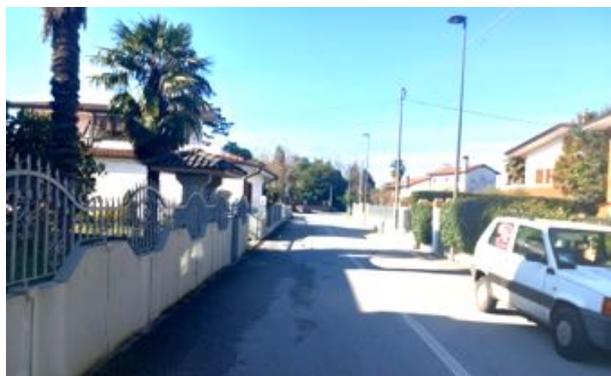
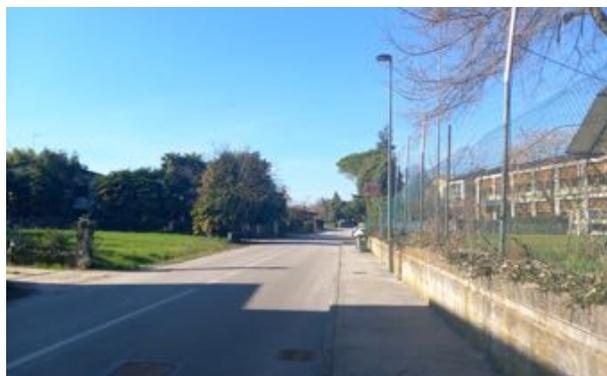
Codice – Nome via	U25	Via Madonnetta
Zona – Orientamento	S. Giorgio al Tagl.	Da via Ginnastica

ACCENTUATO	LIEVE	VARIABILE	ASSENTE

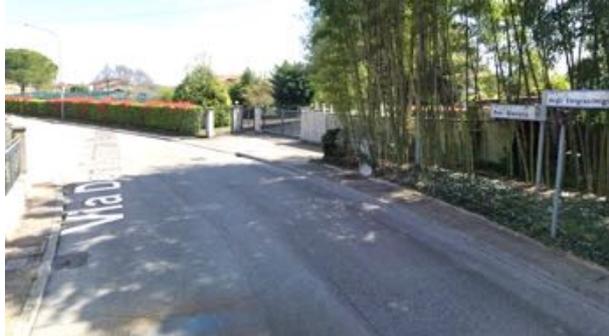
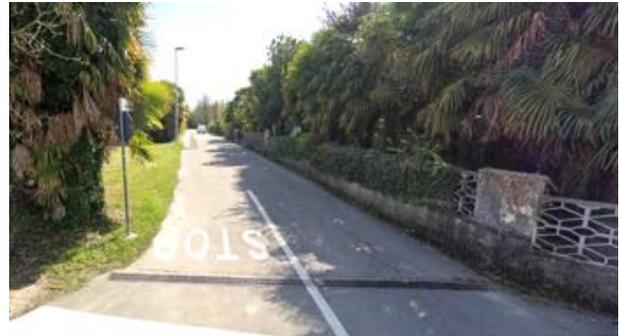
Codice – Nome via	U26	Via don Giacinto/ via degli Emigranti
Zona – Orientamento	S. Giorgio al Tagl.	Da via 24 Maggio a via Madonnetta

DISLIVELLO	ACCENTUATO	LIEVE	VARIABILE	ASSENTE
				X

TIPOLOGIA PERCORSO	Marciapiede <90	Marciapiede >90	Banchina	Carreggiata	Pista cicloped.
	X	X		X

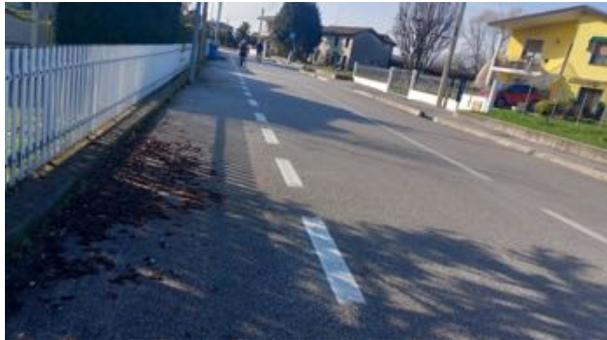
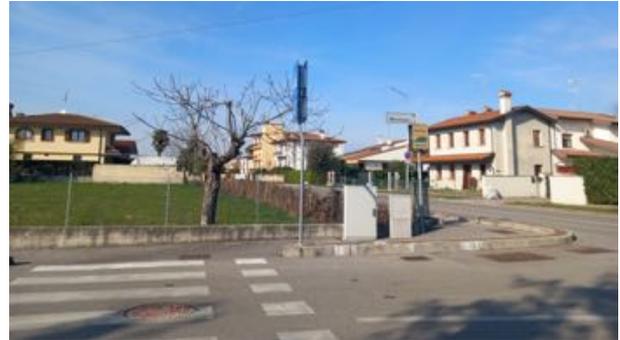
Codice – Nome via	U27	Via Montalbano
Zona – Orientamento	S. Giorgio al Tagl.	Da via Nazionale

DISLIVELLO	ACCENTUATO	LIEVE	VARIABILE	ASSENTE
				X

TIPOLOGIA PERCORSO	Marciapiede <90	Marciapiede >90	Banchina	Carreggiata	Pista cicloped.
				X	X

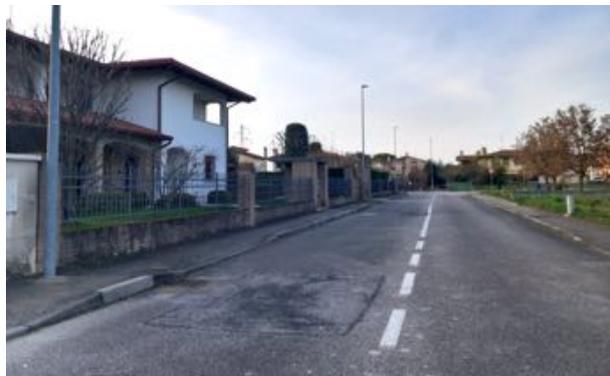
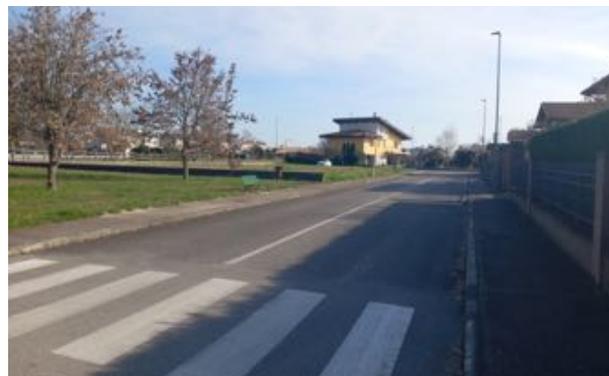
Codice – Nome via	U28	Via Dell'Usignolo
Zona – Orientamento	S. Giorgio al Tagl.	Da via Montalbano

DISLIVELLO	ACCENTUATO	LIEVE	VARIABILE	ASSENTE

TIPOLOGIA PERCORSO	Marciapiede <90	Marciapiede >90	Banchina	Carreggiata	Pista cicloed.
				X	X

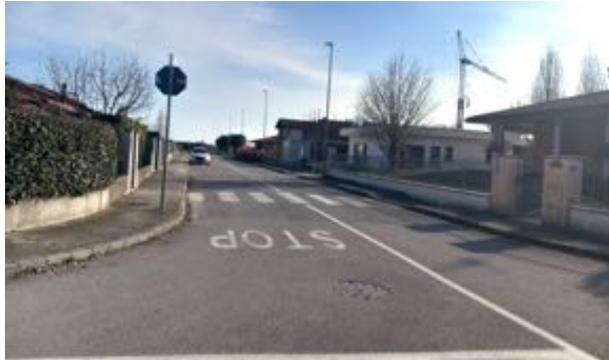
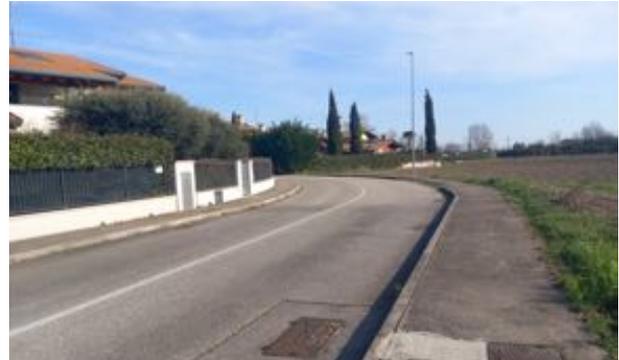
Codice – Nome via	U29	Via del Sassello
Zona – Orientamento	S. Giorgio al Tagl.	Da via Montalbano

DISLIVELLO	ACCENTUATO	LIEVE	VARIABILE	ASSENTE

TIPOLOGIA PERCORSO	Marciapiede <90	Marciapiede >90	Banchina	Carreggiata	Pista cicloped.
	X	X

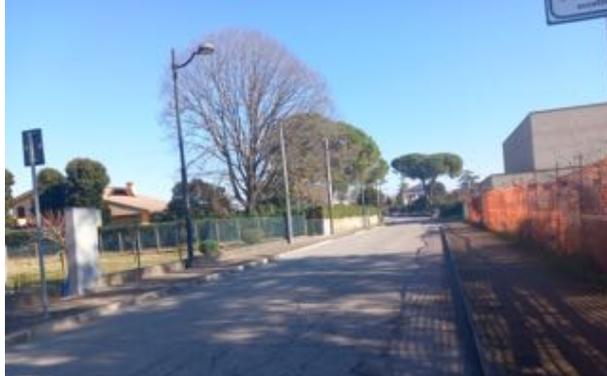
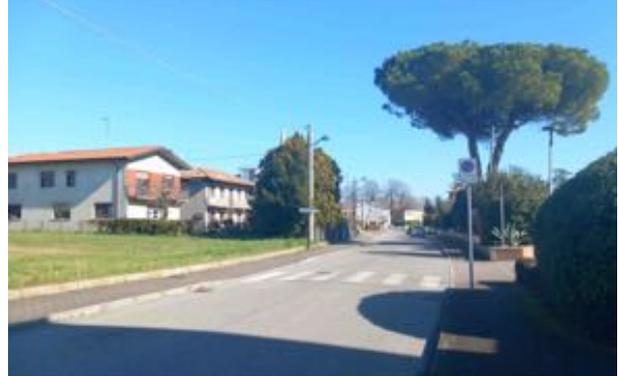
Codice – Nome via	U30	Via Dote
Zona – Orientamento	S. Giorgio al Tagl.	Da via Nazionale a via Diaz

DISLIVELLO	ACCENTUATO	LIEVE	VARIABILE	ASSENTE
				X

TIPOLOGIA PERCORSO	Marciapiede <90	Marciapiede >90	Banchina	Carreggiata	Pista cicloped.
		X

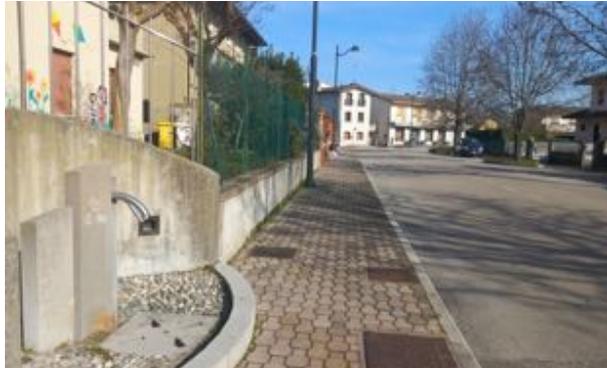
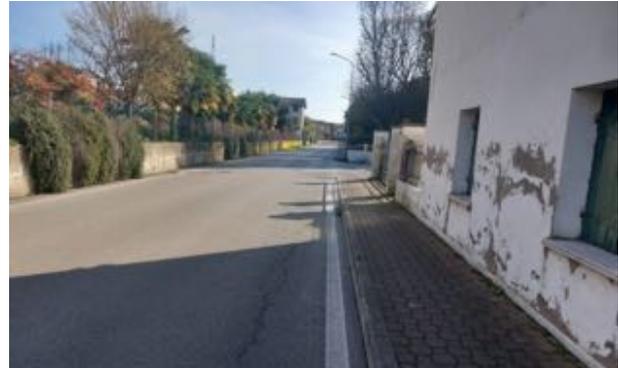
Codice – Nome via	U31	Via Diaz
Zona – Orientamento	S. Giorgio al Tagl.	Da via Dote fino a via Ginnastica/Madonna

DISLIVELLO	ACCENTUATO	LIEVE	VARIABILE	ASSENTE
				X

TIPOLOGIA PERCORSO	Marciapiede <90	Marciapiede >90	Banchina	Carreggiata	Pista cicloped.
		X		Breve tratto

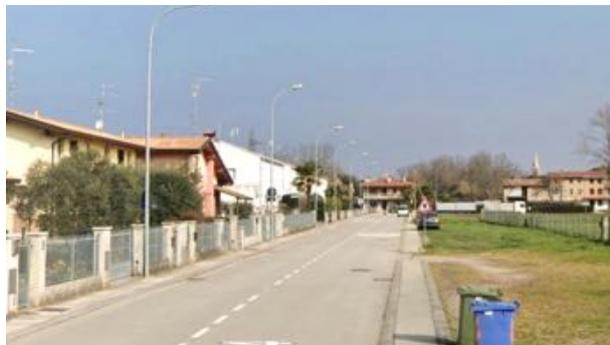
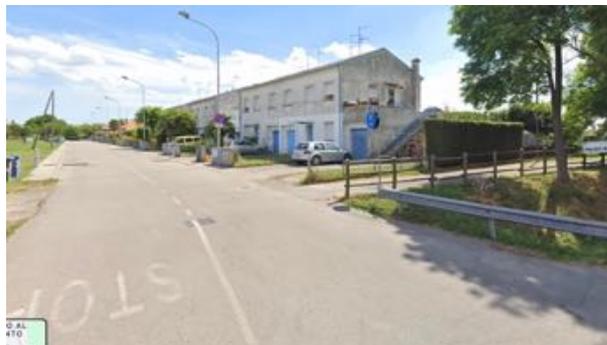
Codice – Nome via	U32	Via Martiri del '44
Zona – Orientamento	S. Michele al Tagl.	Da via 25 Aprile

ACCENTUATO	LIEVE	VARIABILE	ASSENTE
			X

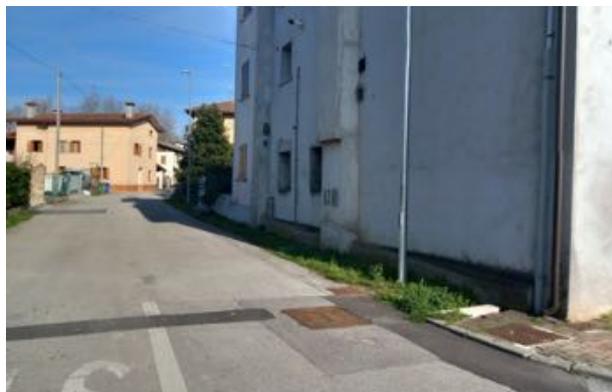
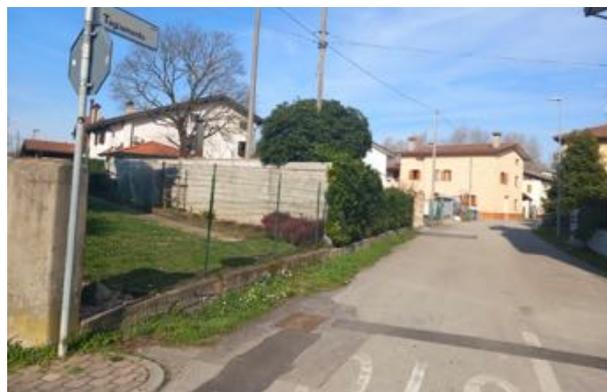
Codice – Nome via	U33	Via Tagliamento
Zona – Orientamento	S. Giorgio al Tagl.	Da via Diaz

DISLIVELLO	ACCENTUATO	LIEVE	VARIABILE	ASSENTE
				X

TIPOLOGIA PERCORSO	Marciapiede <90	Marciapiede >90	Banchina	Carreggiata	Pista cicloped.
				X

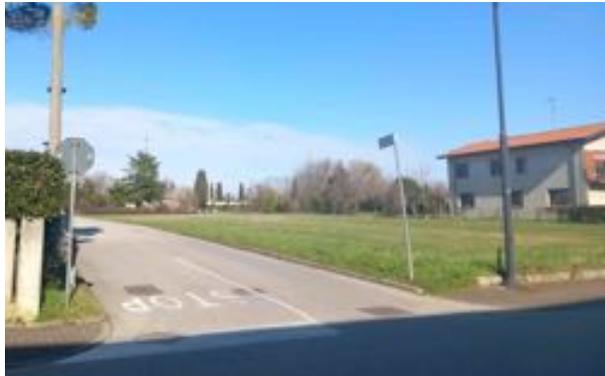
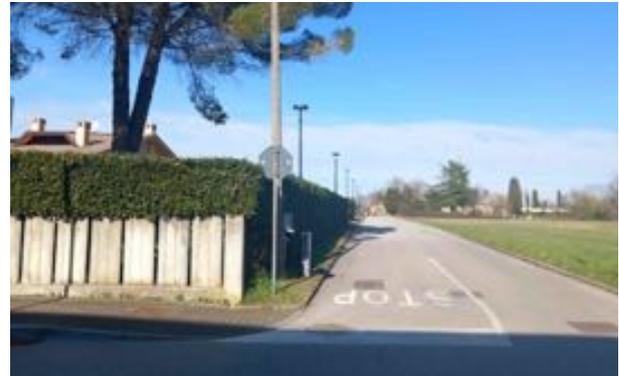
Codice – Nome via	U34	Via del Cimitero
Zona – Orientamento	S. Giorgio al Tagl.	Da via Dote

DISLIVELLO	ACCENTUATO	LIEVE	VARIABILE	ASSENTE
				X

TIPOLOGIA PERCORSO	Marciapiede <90	Marciapiede >90	Banchina	Carreggiata	Pista cicloped.
				X

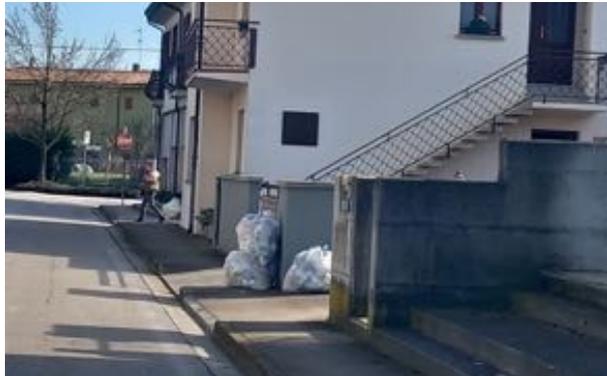
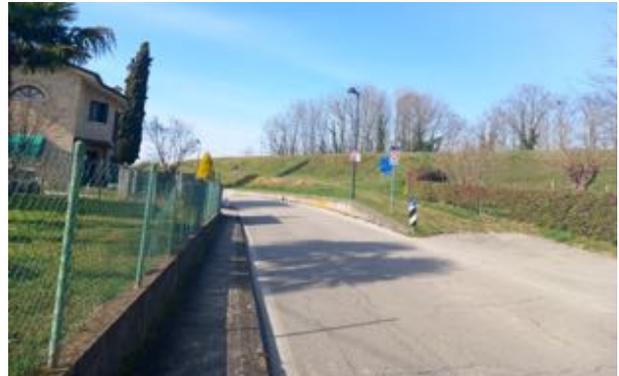
Codice – Nome via	U35	Via Caduti
Zona – Orientamento	S. Giorgio al Tagl.	Da via Dote a via Nazionale

ACCENTUATO	LIEVE	VARIABILE	ASSENTE
			X

Marciapiede <90	Marciapiede >90	Banchina	Carreggiata	Pista cicloped.
X passi carrai	X		X

LATO Sinistro	LATO Destro
	XX (con puntuali restringimenti)	X
	80m prima del cimitero X Dal cimitero X	X
Dopo il cimitero e ciclopedonale		X

Via Dote/Via Diaz	X	NO	SI
Via Nazionale	X	NO	SI

H. via Diaz	X	NO	
-------------	---	----	--

Non Accessibilità e/o Insicurezza (da 0 a 3)	2
Servizi pubblici, posta, parcheggio, aree gioco, piazze, chiesa, monumenti (da 0 a 2)	3
Supermercati, negozi di prossimità "panificio, alimentare, ecc." (da 0 a 3)	1
Cimitero (da 0 a 3)	3
Presenza servizi per disabili-anziani: ambulatori, casa riposo, farmacia, (da 0 a 3)	
Segnalazioni pervenute (da 0 a 4)	
Lavori previsti e/o nuove urbanizzazioni (da 0 a 3)	
Percorso rilevante/frequenzamento scolastica, commerciale, podistica (da 0 a 3)	3
Fermata bus scolastico o bus di linea o Pedibus (da 0 a 2)	2
SOMMA (punteggio massimo 26)	14

- Nei marciapiedi, il deposito di sacchi della spazzatura limitano la percorribilità pedonale.
- Migliorare continuità pedonale nell'incrocio su via Diaz.
- Migliorare la sicurezza pedonale attorno al cimitero.

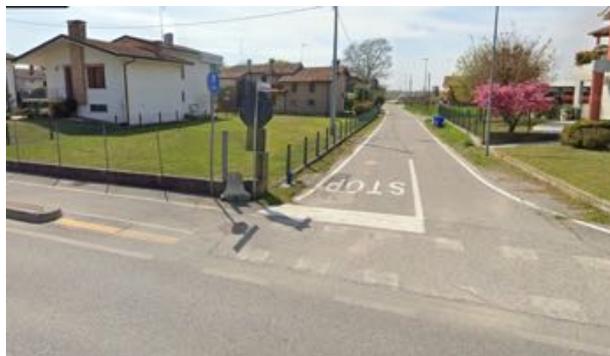
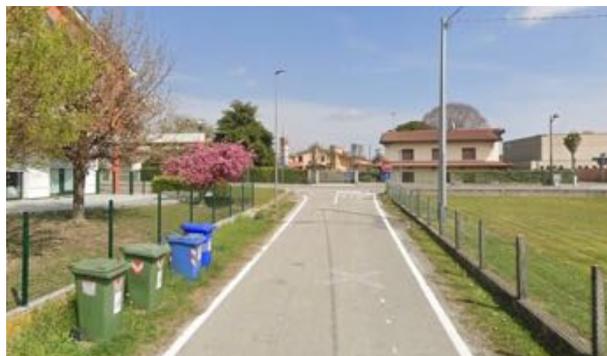
Codice – Nome via	U36	Via don Cassin
Zona – Orientamento	S. Giorgio al Tagl.	Da via Nazionale

DISLIVELLO	ACCENTUATO	LIEVE	VARIABILE	ASSENTE
				X

TIPOLOGIA PERCORSO	Marciapiede <90	Marciapiede >90	Banchina	Carreggiata	Pista cicloped.
				X

ACCESSIBILITÀ PEDONALE	LATO Sinistro	LATO Destro
		X

Via Nazionale	X	NO	SI
---------------	---	----	----

assente			
---------	--	--	--

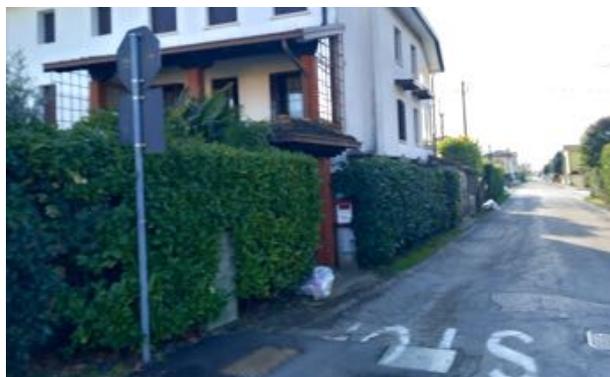
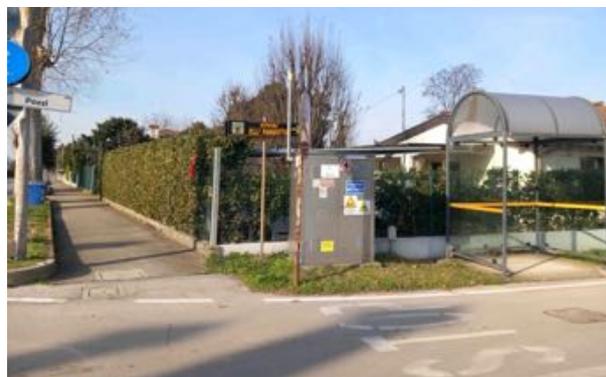
Codice – Nome via	U37	Via Pozzi
Zona – Orientamento	S. Giorgio al Tagl.	Da via Nazionale

DISLIVELLO	ACCENTUATO	LIEVE	VARIABILE	ASSENTE
				X

TIPOLOGIA PERCORSO	Marciapiede <90	Marciapiede >90	Banchina	Carreggiata	Pista cicloped.
				X

ACCESSIBILITÀ PEDONALE	LATO Sinistro	LATO Destro
		X

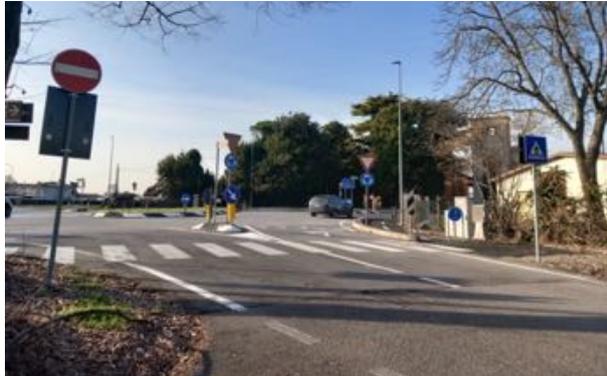
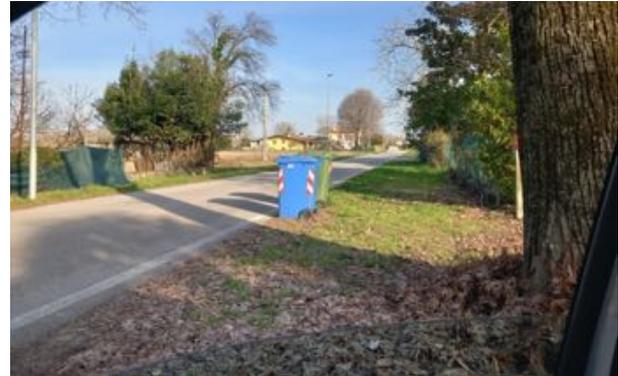
Codice – Nome via	U38	Via Guardia Vecchia
Zona – Orientamento	S. Mauro/ Pozzi	Da via Pordenone

DISLIVELLO	ACCENTUATO	LIEVE	VARIABILE	ASSENTE
				X

TIPOLOGIA PERCORSO	Marciapiede <90	Marciapiede >90	Banchina	Carreggiata	Pista cicloped.
				X

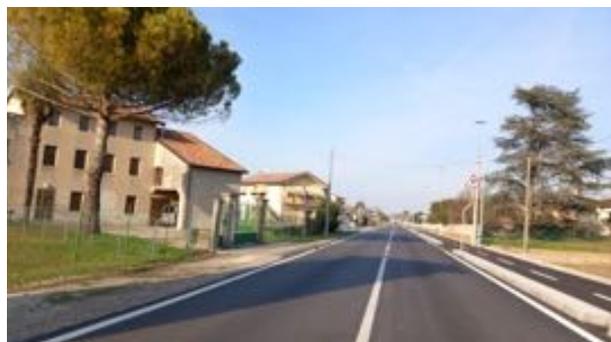
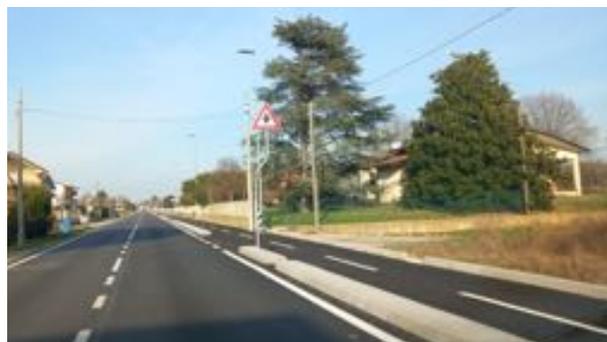
Codice – Nome via	U39	Via Pordenone
Zona – Orientamento	Pozzi/ S. Mauro	Da via Apicilia a via S. Mauro

DISLIVELLO	ACCENTUATO	LIEVE	VARIABILE	ASSENTE
				X

TIPOLOGIA PERCORSO	Marciapiede <90	Marciapiede >90	Banchina	Carreggiata	Pista cicloped.
				X	X

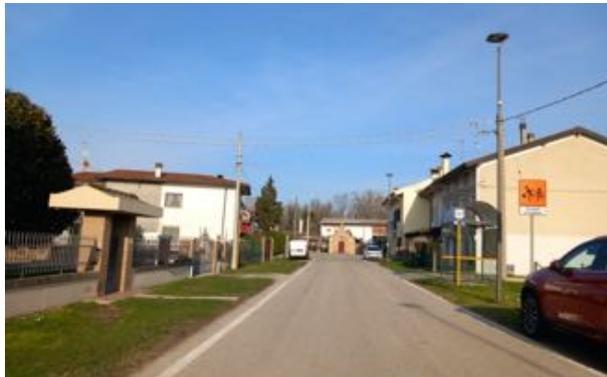
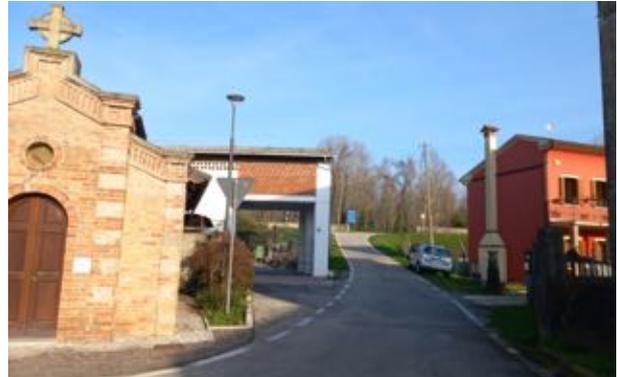
Codice – Nome via	U40	Via S. Mauretto
Zona – Orientamento	S. Mauro/ S. Giorgio	Da via Pordenone

ACCENTUATO	LIEVE	VARIABILE	ASSENTE
			X
