Comune di San Michele al Tagliamento - VE

Piano per l'Eliminazione delle **B**arriere **A**rchitettoniche

2 - AMBITO URBANO, RILIEVI

Luglio 2024

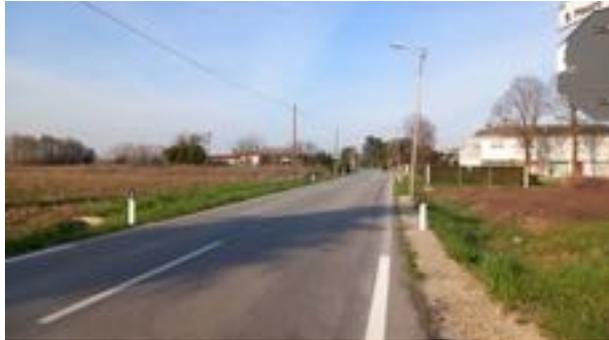
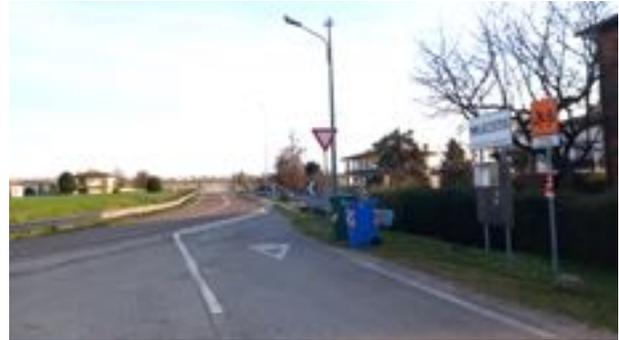
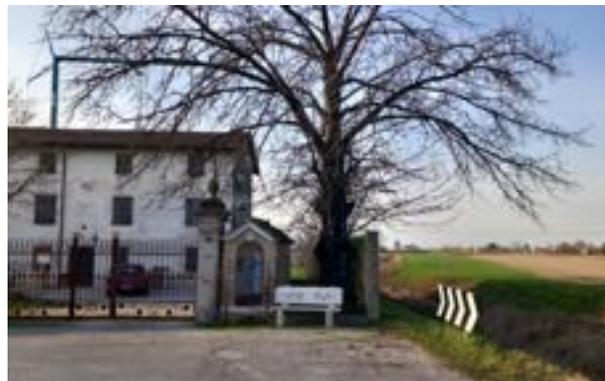
Codice – Nome via	U41	Via Boscato/ via Palazzetto
Zona – Orientamento	Malafesta	Da via Pordenone

ACCENTUATO	LIEVE	VARIABILE	ASSENTE
			X

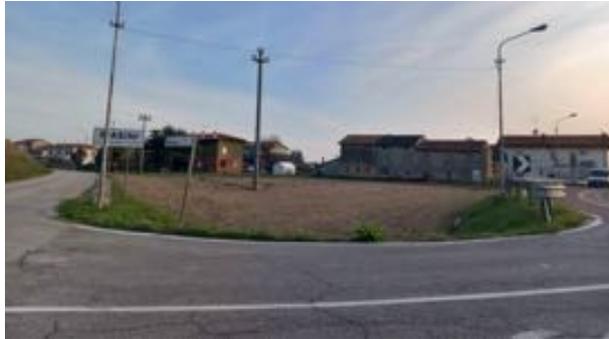
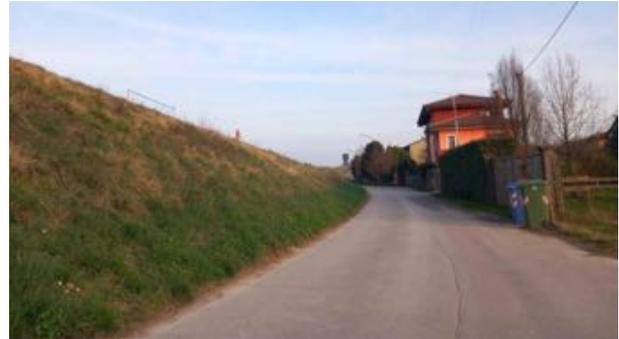
Codice – Nome via	U42	Via Biasini
Zona – Orientamento	Malafesta	Da SP75

DISLIVELLO	ACCENTUATO	LIEVE	VARIABILE	ASSENTE
				X

TIPOLOGIA PERCORSO	Marciapiede <90	Marciapiede >90	Banchina	Carreggiata	Pista cicloped.
				X

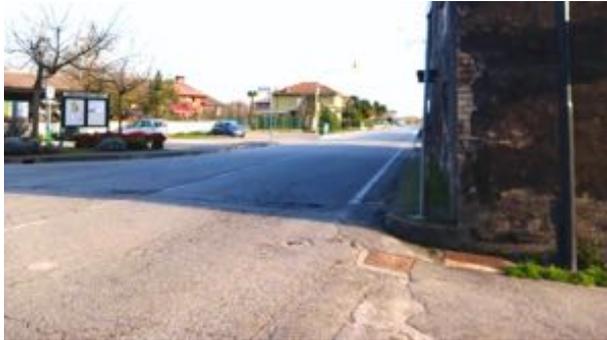
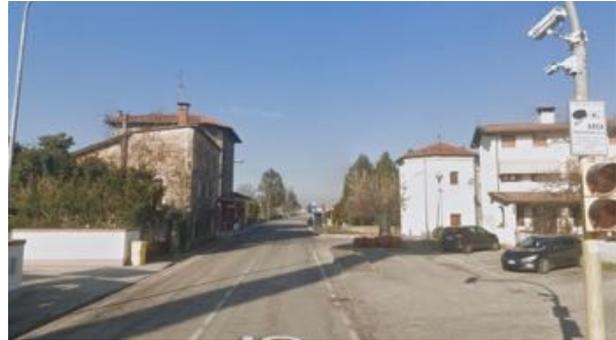
Codice – Nome via	U43	Via Malafesta
Zona – Orientamento	Malafesta	Attraversamento centro

DISLIVELLO	ACCENTUATO	LIEVE	VARIABILE	ASSENTE
				X

TIPOLOGIA PERCORSO	Marciapiede <90	Marciapiede >90	Banchina	Carreggiata	Pista cicloed.
		X		X	X

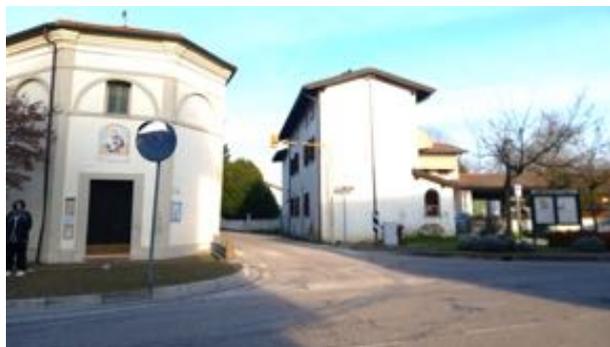
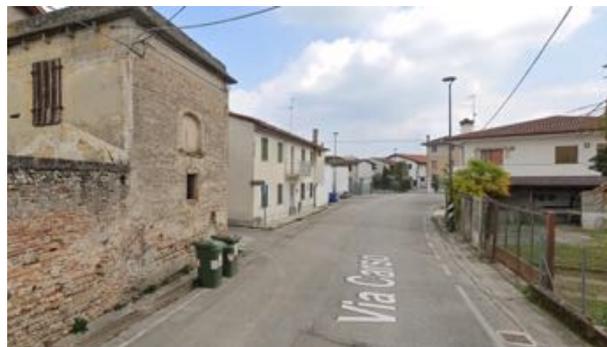
Codice – Nome via	U44	Via Carso/Via Colombara
Zona – Orientamento	Malafesta	Da SP75 via della Scuola

ACCENTUATO	LIEVE	VARIABILE	ASSENTE
			X

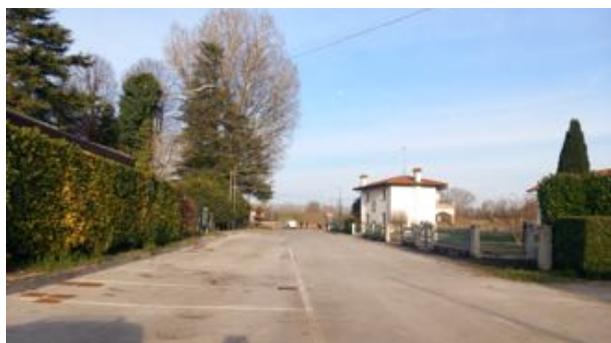
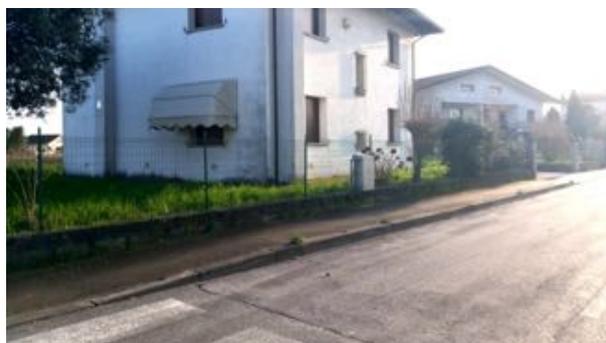
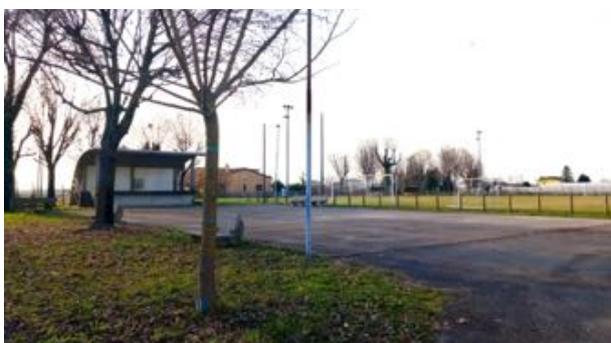
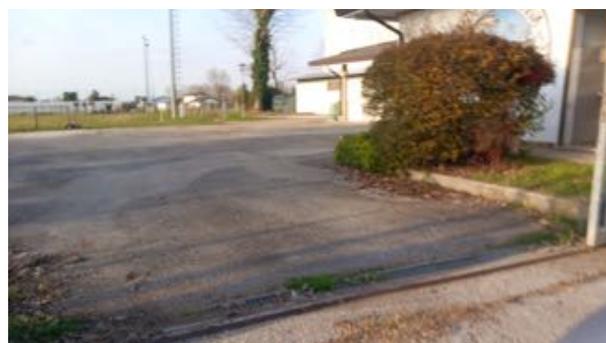
Codice – Nome via	U45	Via Volta
Zona – Orientamento	Malafesta	Da via Malafesta

DISLIVELLO	ACCENTUATO	LIEVE	VARIABILE	ASSENTE
				X

TIPOLOGIA PERCORSO	Marciapiede <90	Marciapiede >90	Banchina	Carreggiata	Pista cicloped.
		X		X

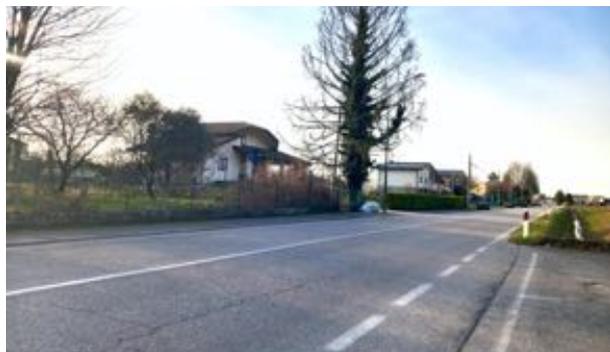
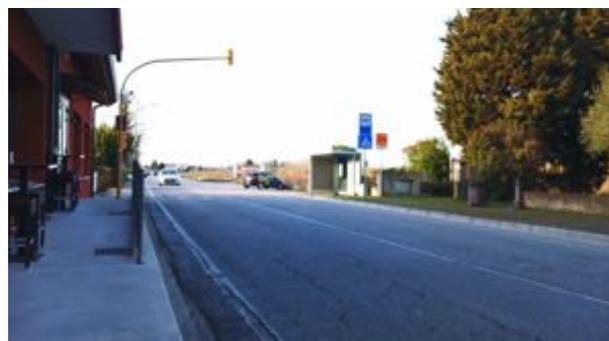
Codice – Nome via	U46a	SP75 Via Scuole
Zona – Orientamento	Malafesta	Da Palazzetto al centro di Malafesta

DISLIVELLO	ACCENTUATO	LIEVE	VARIABILE	ASSENTE
				X

TIPOLOGIA PERCORSO	Marciapiede <90	Marciapiede >90	Banchina	Carreggiata	Pista cicloped.
				X

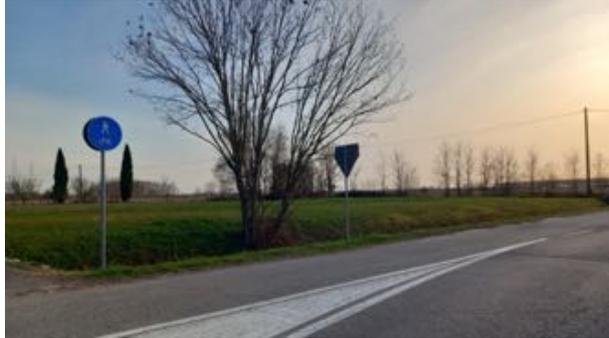
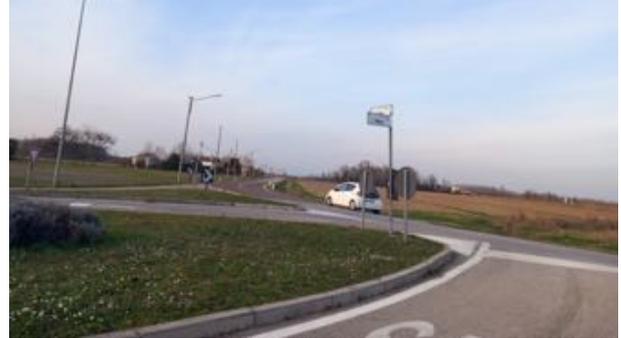
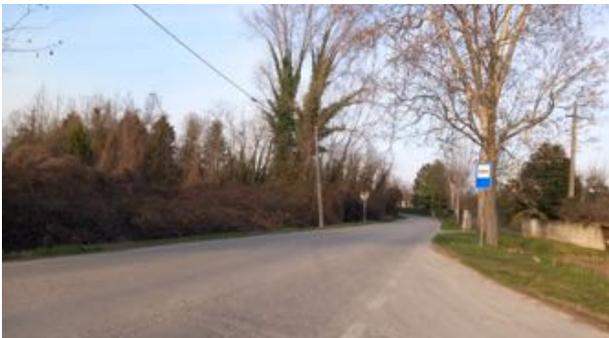
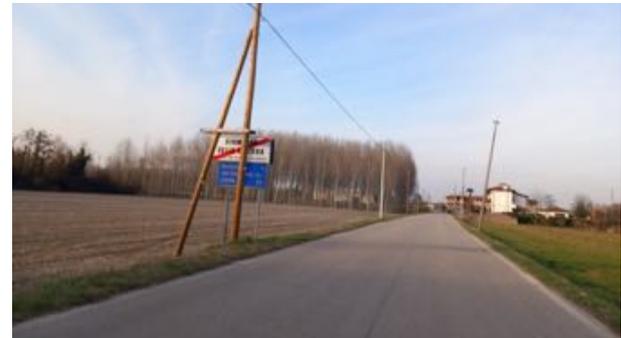
Codice – Nome via	U46b	SP 75 (tratto 2,3) Via Scuole/ via Toti
Zona – Orientamento	Villanova	Da via Mussons fino a dopo via Filzi/ alla chiesa

ACCENTUATO	LIEVE	VARIABILE	ASSENTE
			X

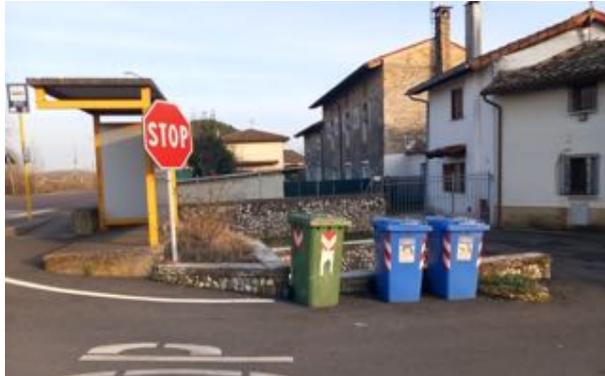
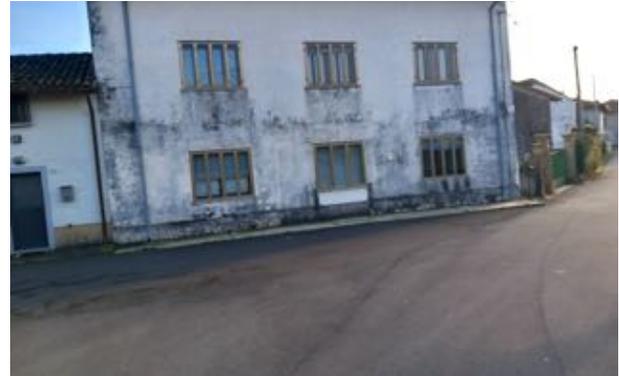
Codice – Nome via	U47	Via Filzi
Zona – Orientamento	Villanova	Da SP75

DISLIVELLO	ACCENTUATO	LIEVE	VARIABILE	ASSENTE
				X

TIPOLOGIA PERCORSO	Marciapiede <90	Marciapiede >90	Banchina	Carreggiata	Pista cicloped.
				X

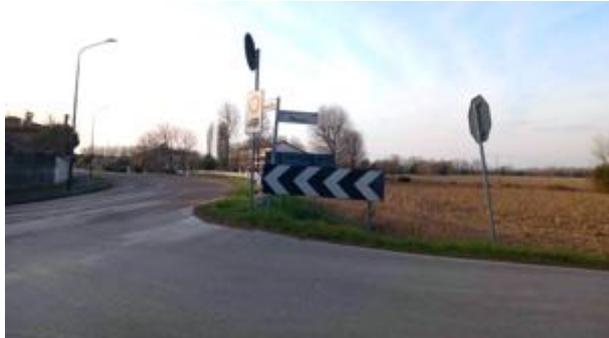
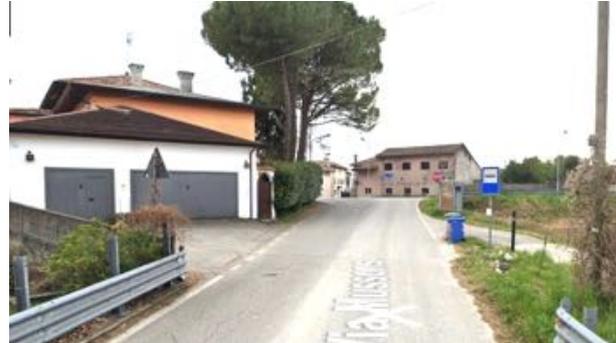
Codice – Nome via	U48	Via Mussons
Zona – Orientamento	Villanova	Da SP fino a Morsano

DISLIVELLO	ACCENTUATO	LIEVE	VARIABILE	ASSENTE
				X

TIPOLOGIA PERCORSO	Marciapiede <90	Marciapiede >90	Banchina	Carreggiata	Pista cicloed.
				X

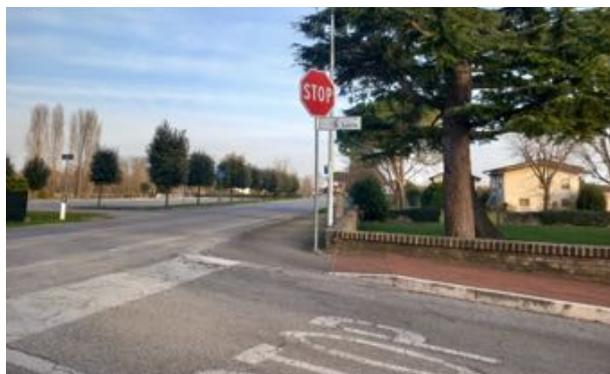
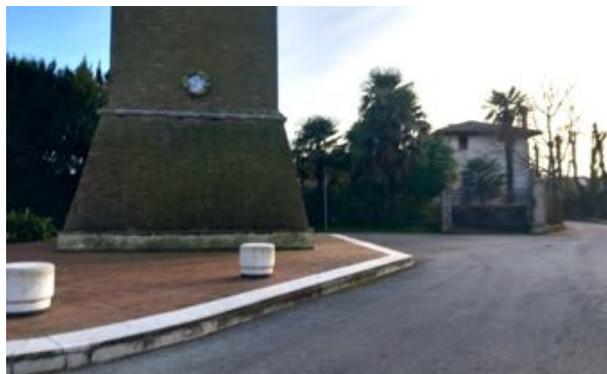
Codice – Nome via	U49	Via Sta Lucia
Zona – Orientamento	Malafesta

DISLIVELLO	ACCENTUATO	LIEVE	VARIABILE	ASSENTE
	X

TIPOLOGIA PERCORSO	Marciapiede <90	Marciapiede >90	Banchina	Carreggiata	Pista cicloped.
		X		X

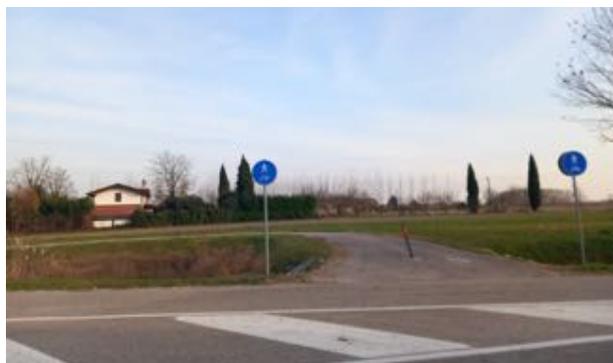
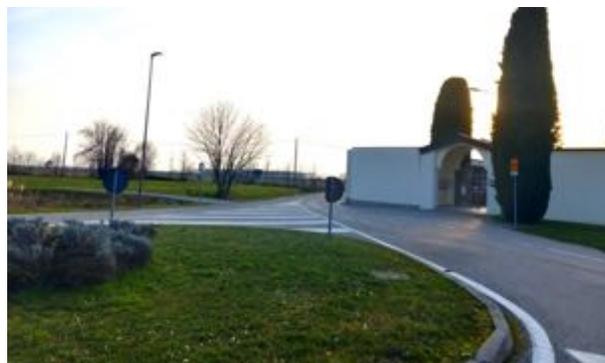
Codice – Nome via	U50	Via Molino/Nievo
Zona – Orientamento	Villanova	Da SP 75

DISLIVELLO	ACCENTUATO	LIEVE	VARIABILE	ASSENTE
				X

TIPOLOGIA PERCORSO	Marciapiede <90	Marciapiede >90	Banchina	Carreggiata	Pista cicloped.
				X	X tratto

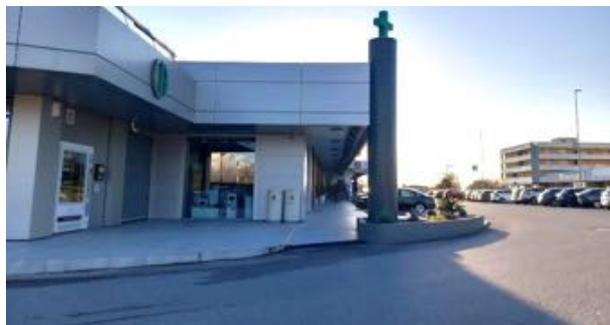
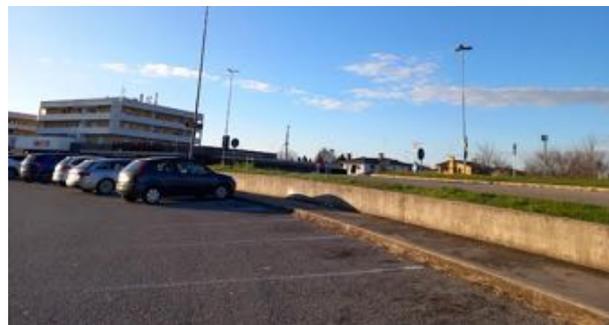
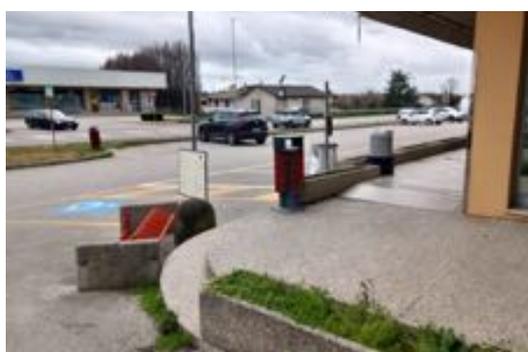
Codice – Nome via	U51	SS14 via Venudo
Zona – Orientamento	S. Michele al Tagl.	Da via Marango

DISLIVELLO

ACCENTUATO	LIEVE	VARIABILE	ASSENTE
			X

Marciaiede <90	Marciaiede >90	Banchina	Carreggiata	Pista cicloped.
	X interno area park		X

LATO Sinistro	LATO Destro
X	X (area parcheggio X)

Via Marango	X	NO	SI
Via Mecchia/via Roma	X	NO	NO

ASSENTE	Accessibile	Parz. Acc.	Non Access.
	9 (4+1 famiglia + 4 lato Spar X)

- Banca:
- Accesso pedonale dalle aree parcheggi.
- Ampio incrocio con via Roma: da vietare ai pedoni; pericoloso arrivare alle fermate bus.
- Negozi lato Mecchia: scalinetti ; scivoli per galleria commerciale.

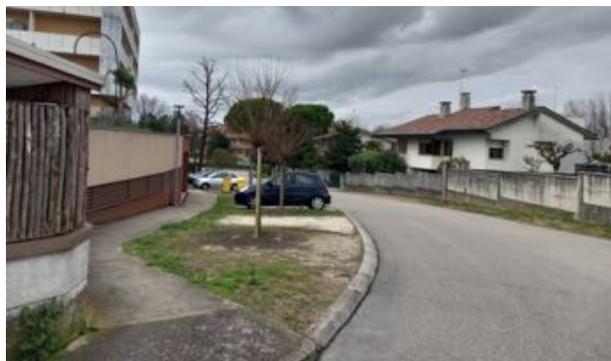
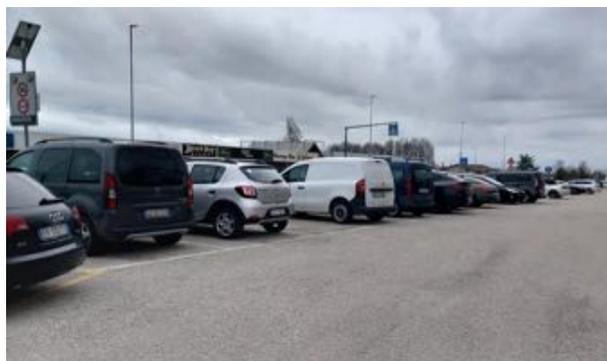
Codice – Nome via	U52	Via Mecchia
Zona – Orientamento	S. Michele al Tagl.	Da via dell'Unione fino area park SS14

DISLIVELLO	ACCENTUATO	LIEVE	VARIABILE	ASSENTE
	X

TIPOLOGIA PERCORSO	Marcia piede <90	Marcia piede >90	Banchina	Carreggiata	Pista cicloped.
		X pendenza		X

ACCESSIBILITÀ PEDONALE	LATO Sinistro	LATO Destro
	X	X

Via dell'Unione	X	NO	SI
SS14/area park	X	NO	SI
Via Roma	X	NO	NO

Inizio via	X (2 scal)	NO	SI
------------	------------	----	----

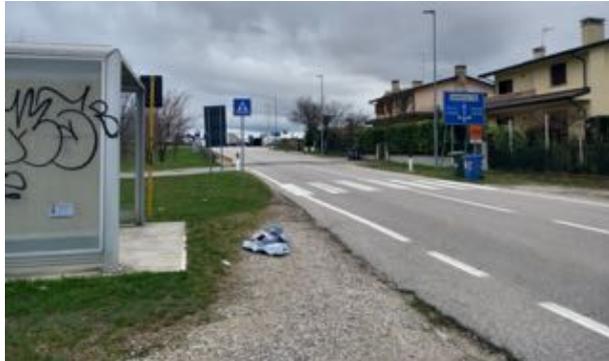
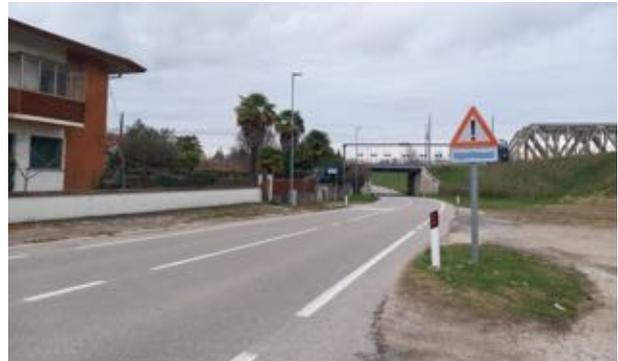
Codice – Nome via	U53a	Via Roma (tratto 1)
Zona – Orientamento	S. Michele al Tagl.	Da SS14/via Mecchia

DISLIVELLO	ACCENTUATO	LIEVE	VARIABILE	ASSENTE
	X fino al sottopassagio			X

TIPOLOGIA PERCORSO	Marciapiede <90	Marciapiede >90	Banchina	Carreggiata	Pista cicloped.
				X

ACCESSIBILITÀ PEDONALE	LATO Sinistro	LATO Destro
		X

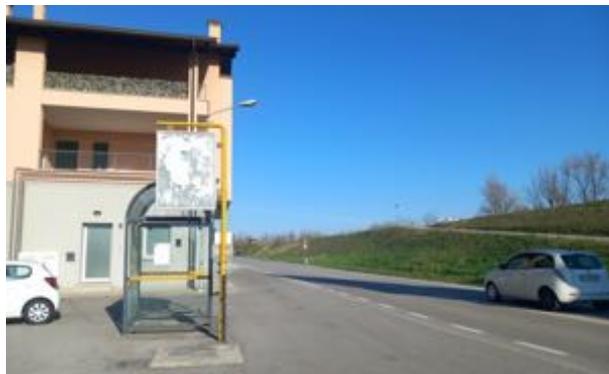
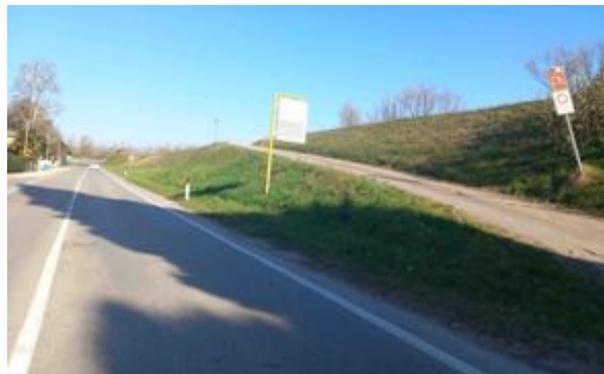
Codice – Nome via	U53b	Via Roma (tratto 2)
Zona – Orientamento	S. Michele al Tagl.	Da S. Michele

DISLIVELLO	ACCENTUATO	LIEVE	VARIABILE	ASSENTE
	X accesso argine			X

TIPOLOGIA PERCORSO	Marciapiede <90	Marciapiede >90	Banchina	Carreggiata	Pista cicloped.
				X

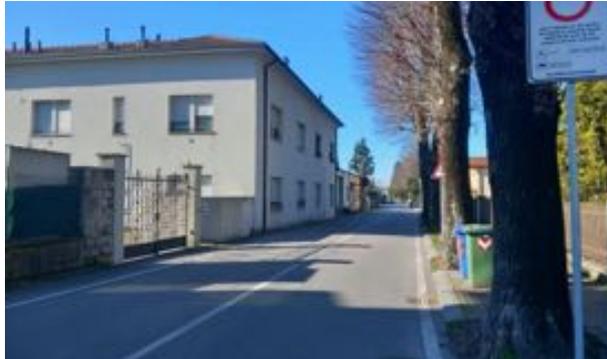
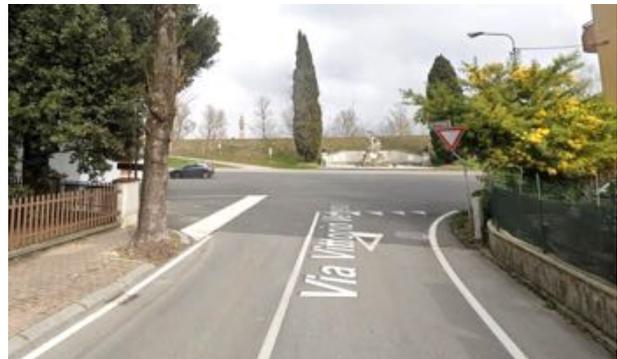
Codice – Nome via	U54	Via Vittorio Veneto
Zona – Orientamento	S. Michele al Tagl.	Da Piazza Marconi

ACCENTUATO	LIEVE	VARIABILE	ASSENTE
			X

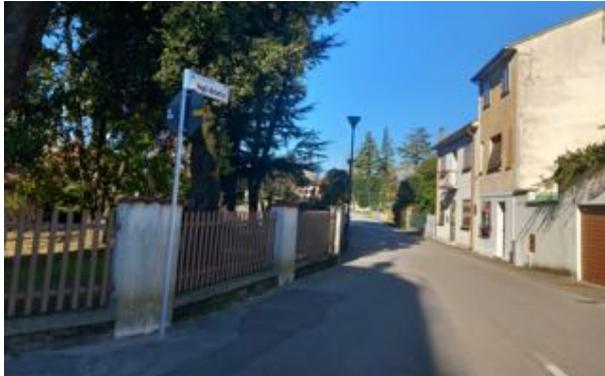
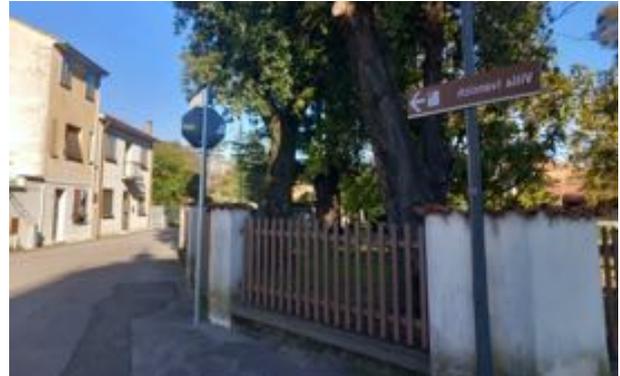
Codice – Nome via	U55	Via degli Artefici
Zona – Orientamento	S. Michele al Tagl.	Da Piazza S. G. Bosco

DISLIVELLO	ACCENTUATO	LIEVE	VARIABILE	ASSENTE
				X

TIPOLOGIA PERCORSO	Marciapiede <90	Marciapiede >90	Banchina	Carreggiata	Pista cicloped.
				X

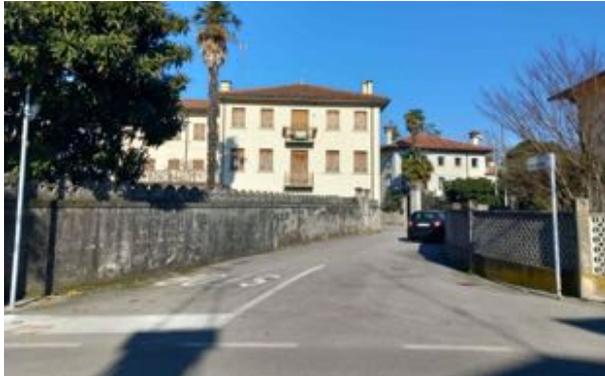
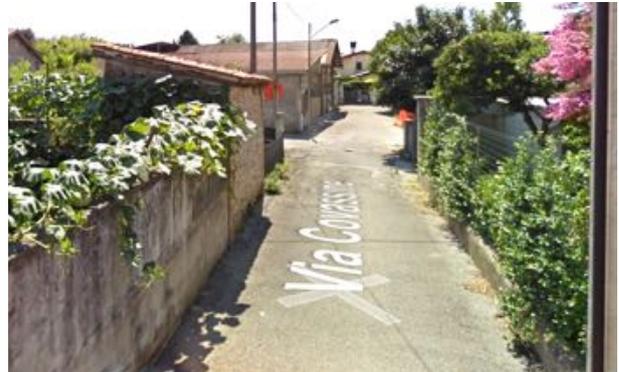
Codice – Nome via	U56	Via Covassine
Zona – Orientamento	S. Michele al Tagl.	Da via V. Veneto a via Artefici

ACCENTUATO	LIEVE	VARIABILE	ASSENTE
			X

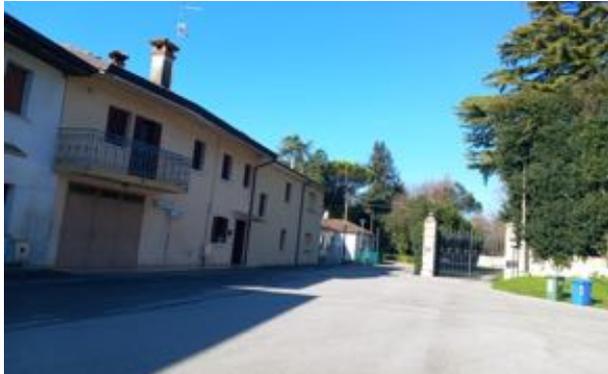
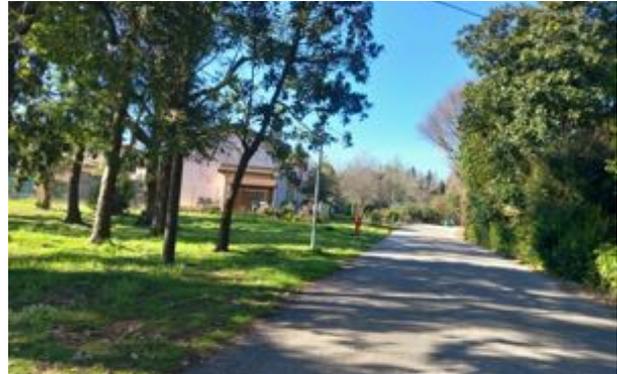
Codice – Nome via	U57	Via Ivancich
Zona – Orientamento	S. Michele al Tagl.

DISLIVELLO	ACCENTUATO	LIEVE	VARIABILE	ASSENTE
				X

TIPOLOGIA PERCORSO	Marciapiede <90	Marciapiede >90	Banchina	Carreggiata	Pista cicloped.
				X

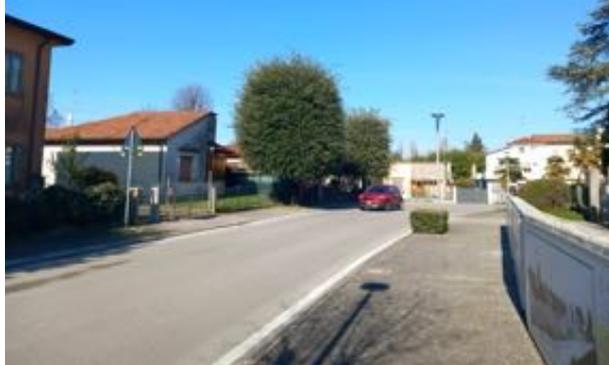
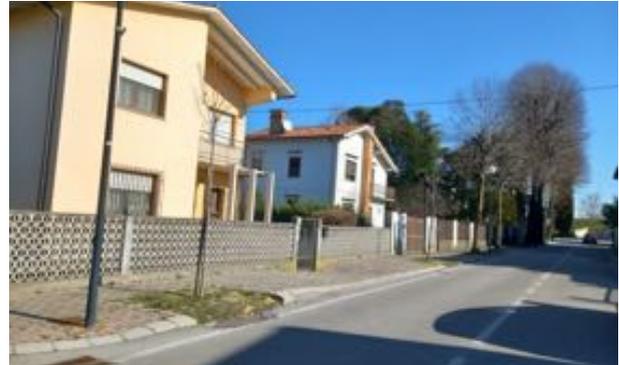
<i>Codice – Nome via</i>	U58	Via Don Bosco
<i>Zona – Orientamento</i>	S. Michele al Tagl.	Da via V. Veneto fino al Sottopasso/a Via Dell'Unione

ACCENTUATO	LIEVE	VARIABILE	ASSENTE
			X

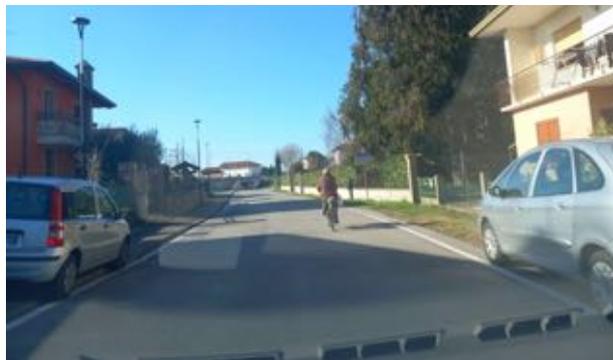
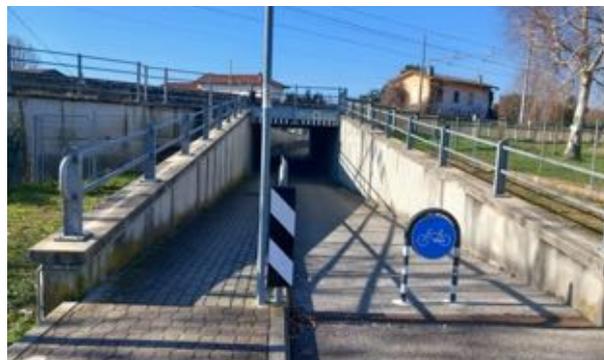
Codice – Nome via	U59a	Via Agnolina (tratto 1)
Zona – Orientamento	S. Michele al Tagl.	Da via Don Bosco

ACCENTUATO	LIEVE	VARIABILE	ASSENTE
			X

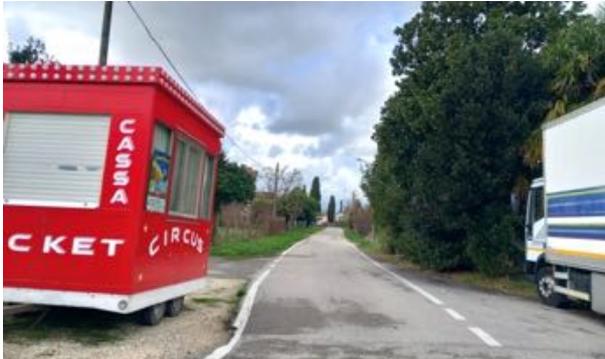
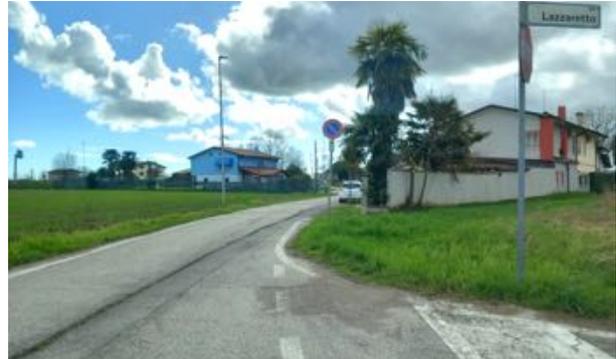
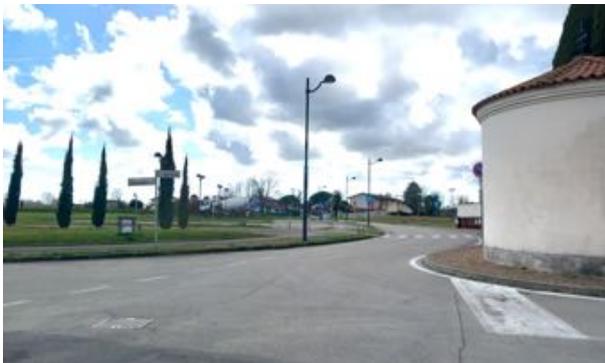
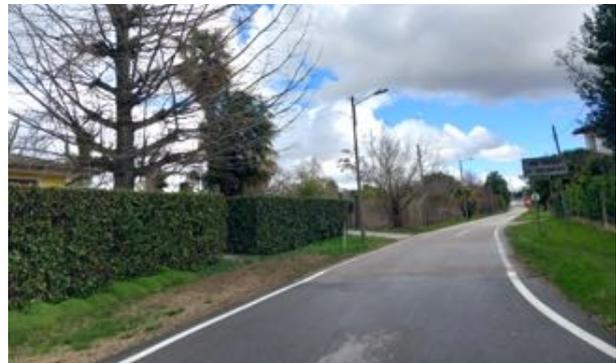
Codice – Nome via	U59b	Via Agnolina (tratto 2)
Zona – Orientamento	S. Michele al Tagl.	Da via S. G del Bosco sottopasso al cimitero

ACCENTUATO	LIEVE	VARIABILE	ASSENTE
			X

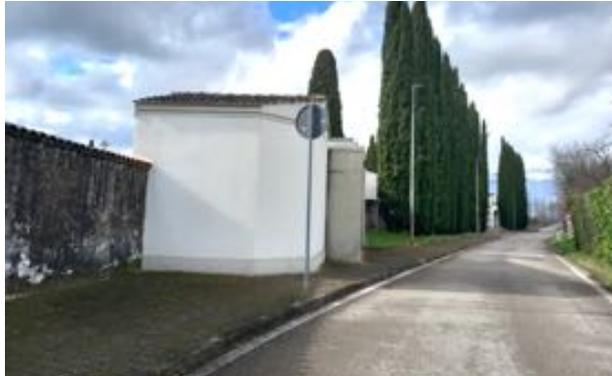
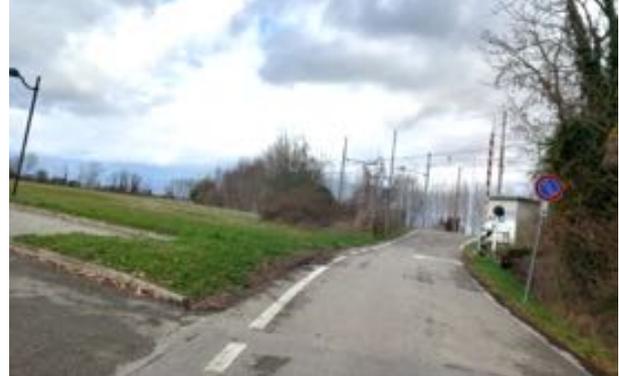
Codice – Nome via	U60	Via Macello (tratto 2)
Zona – Orientamento	S. Michele al Tagl.	Da via dei Cipressi

DISLIVELLO	ACCENTUATO	LIEVE	VARIABILE	ASSENTE
				X

TIPOLOGIA PERCORSO	Marciapiede <90	Marciapiede >90	Banchina	Carreggiata	Pista cicloped.
		X		X

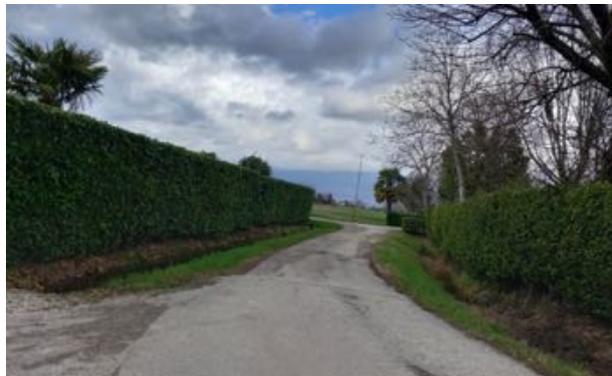
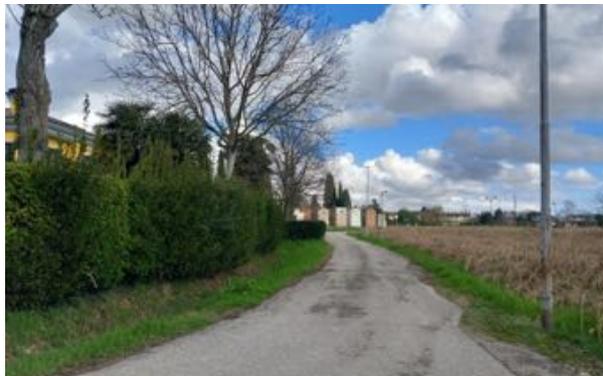
Codice – Nome via	U61	Via Lazzaretto
Zona – Orientamento	S. Michele al Tagl.	Da via Agnolina (cimitero)

DISLIVELLO	ACCENTUATO	LIEVE	VARIABILE	ASSENTE
				X

TIPOLOGIA PERCORSO	Marciapiede <90	Marciapiede >90	Banchina	Carreggiata	Pista cicloped.
				X

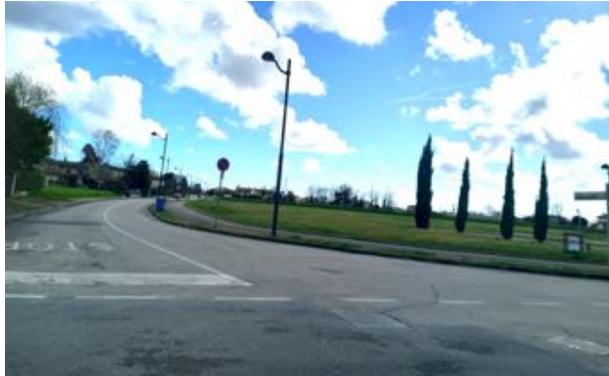
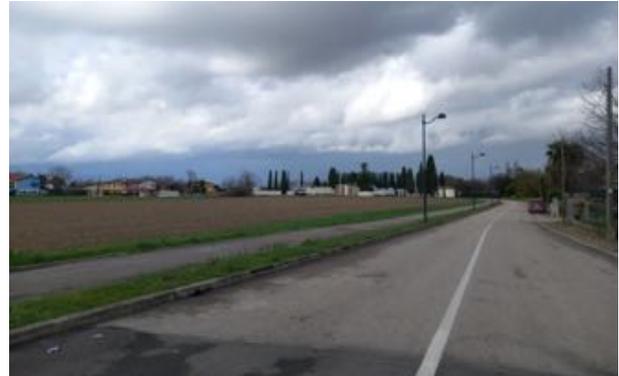
Codice – Nome via	U62a	Via Cipressi (tratto 1)
Zona – Orientamento	S. Michele al Tagl.	Da via Agnolina (cimitero) a SS14

DISLIVELLO	ACCENTUATO	LIEVE	VARIABILE	ASSENTE
		Ultimi 30m		X

TIPOLOGIA PERCORSO	Marciapiede <90	Marciapiede >90	Banchina	Carreggiata	Pista cicloped.
		X			X

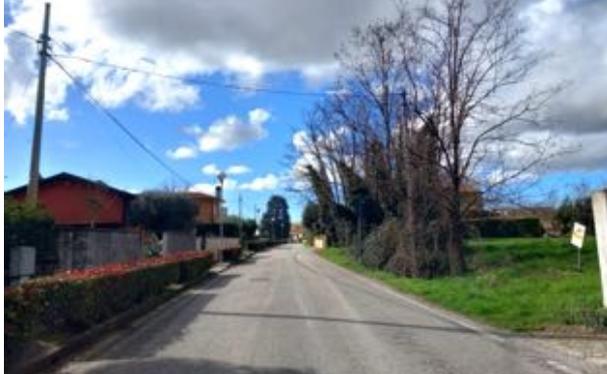
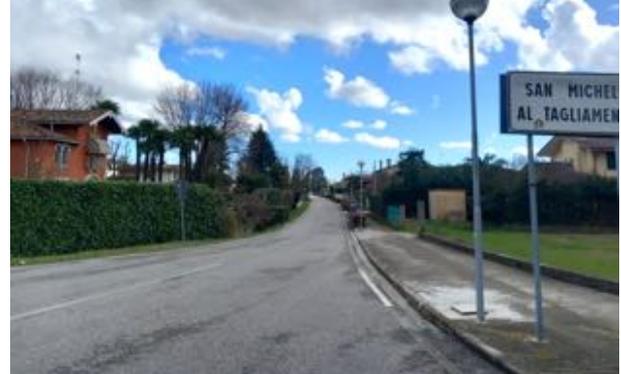
Codice – Nome via	U62b	Via Cipressi (tratto 2)
Zona – Orientamento	S. Michele al Tagl.	Da SS14 a via Fanotto

DISLIVELLO	ACCENTUATO	LIEVE	VARIABILE	ASSENTE

TIPOLOGIA PERCORSO	Marciapiede <90	Marciapiede >90	Banchina	Carreggiata	Pista cicloped.
				X	X

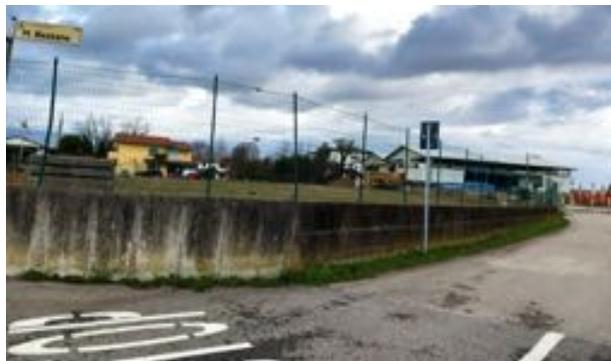
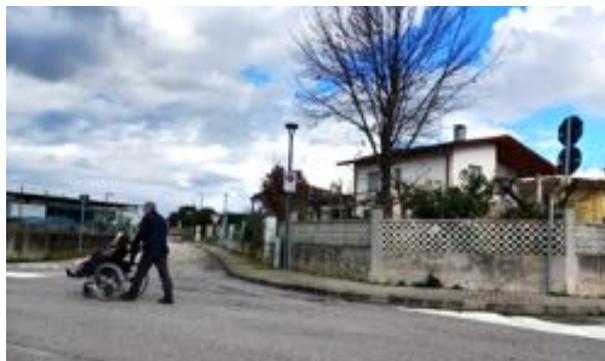
Codice – Nome via	U63	Via Bazzana (1,2)
Zona – Orientamento	S. Michele al Tagl.	Da via Cipressi a SS14/via dell'Unione

ACCENTUATO	LIEVE	VARIABILE	ASSENTE
SS14 tratto	Fine via		X

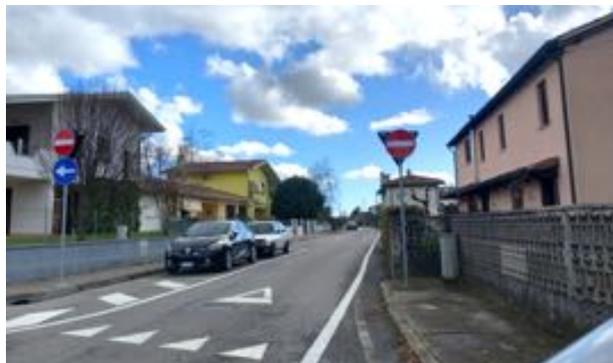
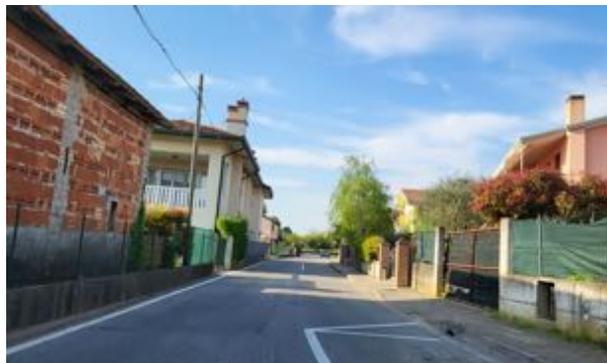
Codice – Nome via	U64	Via Fanotto
Zona – Orientamento	S. Michele al Tagl.	Da via Bivi

ACCENTUATO	LIEVE	VARIABILE	ASSENTE
			X

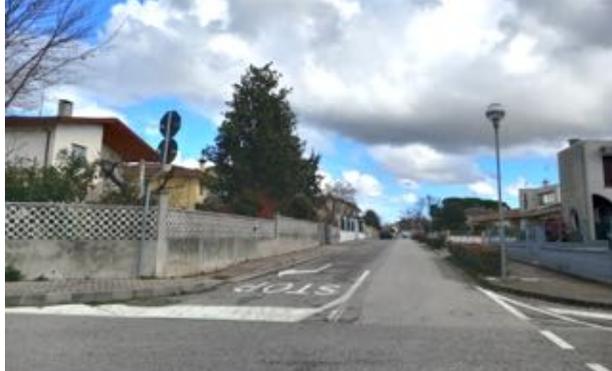
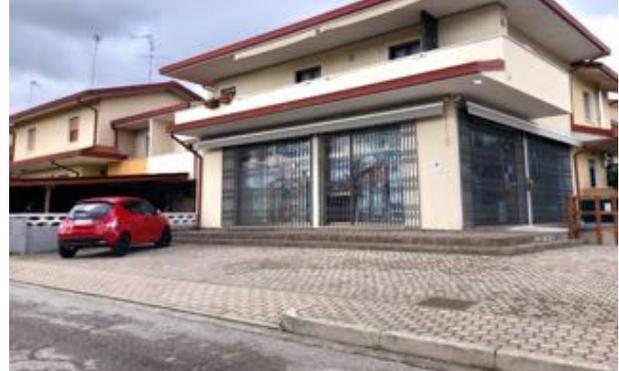
Codice – Nome via	U65	Via Bivi
Zona – Orientamento	S. Michele al Tagl.	Da via Cipressi

DISLIVELLO	ACCENTUATO	LIEVE	VARIABILE	ASSENTE
				X

TIPOLOGIA PERCORSO	Marciapiede <90	Marciapiede >90	Banchina	Carreggiata	Pista cicloped.
	X	X

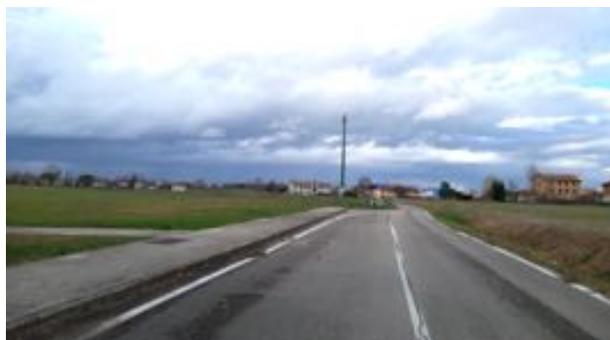
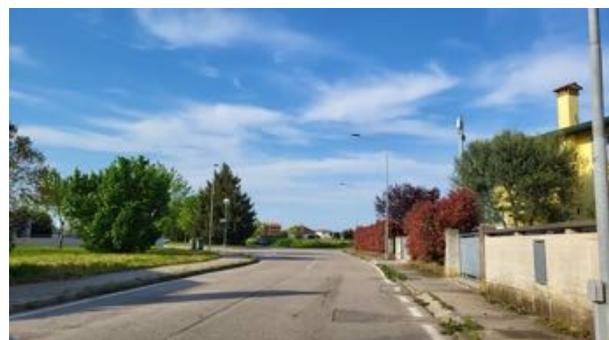
Codice – Nome via	U66a	Via Bassa (tratto 1)
Zona – Orientamento	S. Michele al Tagl.	Da via De Amicis a via Rosselli

DISLIVELLO	ACCENTUATO	LIEVE	VARIABILE	ASSENTE
				X

TIPOLOGIA PERCORSO	Marciapiede <90	Marciapiede >90	Banchina	Carreggiata	Pista cicloed.
		X		X

ACCESSIBILITÀ PEDONALE		LATO Sinistro	LATO Destro
			X
	Da Via Rosselli	X	X (con permeabilità verso via Rosselli)

Via De Amicis	X (2 scal)	NO	NO
Via Rosselli	X	NO	SI
Via De Amicis	X	NO	NO

Inserire limite 30	X	Negozi e area commerciale	
Servizi		Area Parcheggio	X
Residenziale	X	Presenza alberatura e/o elementi di arredo

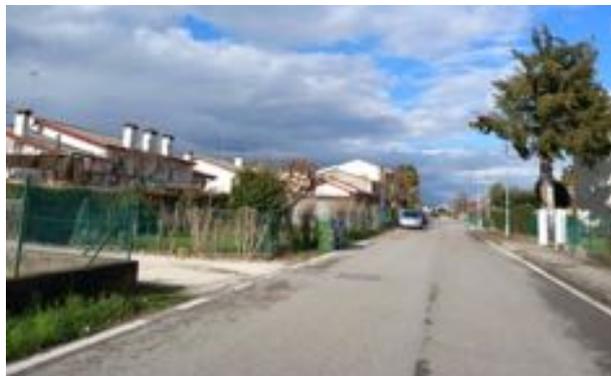
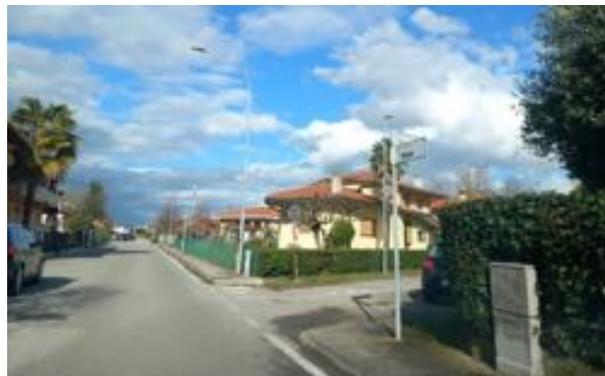
Codice – Nome via	U66b	Via Bassa (tratto 2)
Zona – Orientamento	S. Michele al Tagl.	Da via Comugne a via Rosselli

LATO Sinistro	LATO Destro
	X	X dopo 100m XX
Da via Fermi	XX	X

Via Comugne (SX)	X	NO	NO
Via Comugne (DX)	X	NO	SI
Via De Nicola	X (2 scal)	NO	SI
Via Fermi	X (2 scal)	NO	SI
Via Rosselli/Canal	X	NO	Ampio incrocio con scivoli assenti

- Lato DX: puntuale dissesto marciapiede.

Inserire limite 30	X	Negozi e area commerciale	
Residenziale	X	Presenza alberatura e/o elementi di arredo

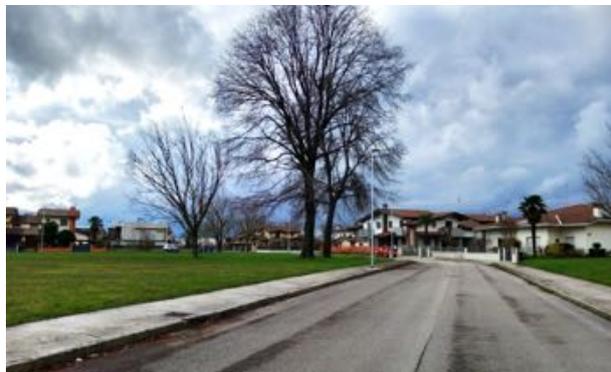
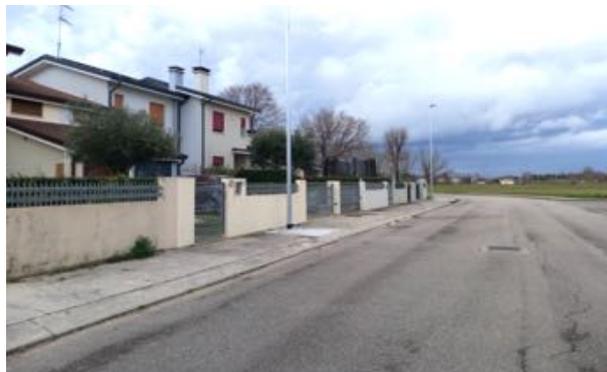
Codice – Nome via	U67	Via Rosselli
Zona – Orientamento	S. Michele al Tagl.	Da via De Amicis

LATO Sinistro	LATO Destro
Dalla curva	XX con dissesto	X
Dopo via Fermi (non complanarità)	X	X

Via De Amicis	XX (2 scal)	NO	
Via Fermi (SX)	XX (2 scal)	NO	NO
Via Fermi (DX)	X	NO	SI
Via Parco Piccolo Nardin	X	NO	SI

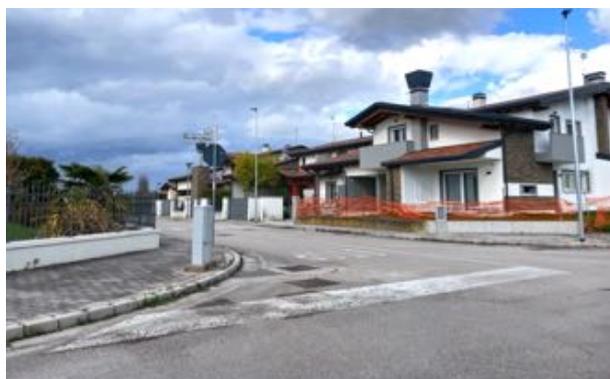
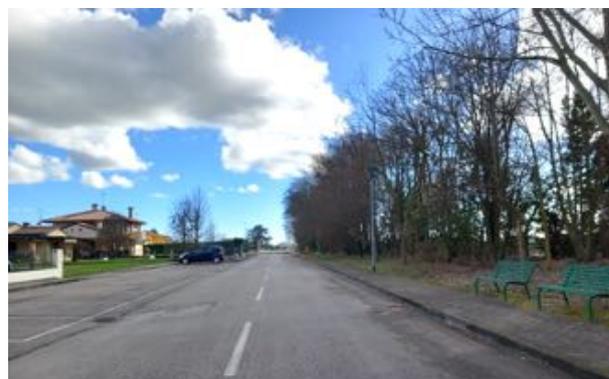
Codice – Nome via	U68	Via Don Nicola Nadin
Zona – Orientamento	S. Michele al Tagl.	Da via Fermi

DISLIVELLO	ACCENTUATO	LIEVE	VARIABILE	ASSENTE

TIPOLOGIA PERCORSO	Marciapiede <90	Marciapiede >90	Banchina	Carreggiata	Pista cicloped.

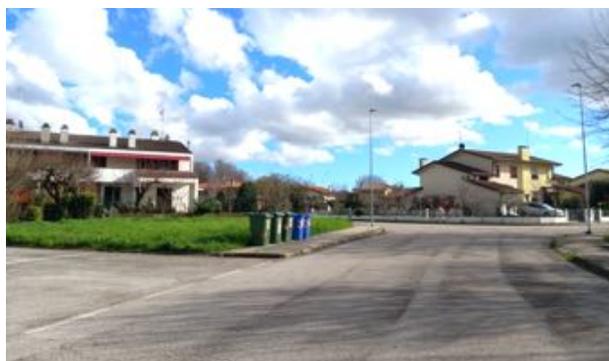
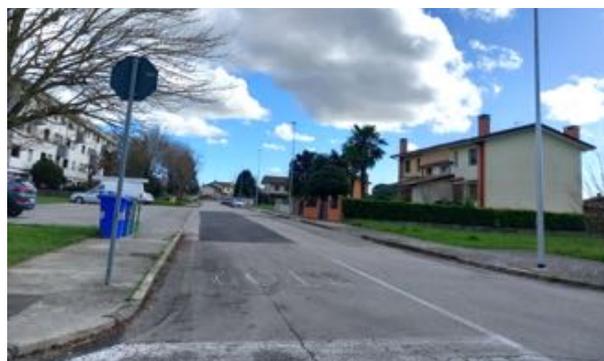
Codice – Nome via	U69	Via Fermi
Zona – Orientamento	S. Michele al Tagl.	Da via Don Nardi a via Rosselli

DISLIVELLO	ACCENTUATO	LIEVE	VARIABILE	ASSENTE
				X

TIPOLOGIA PERCORSO	Marciapiede <90	Marciapiede >90	Banchina	Carreggiata	Pista cicloped.
		X

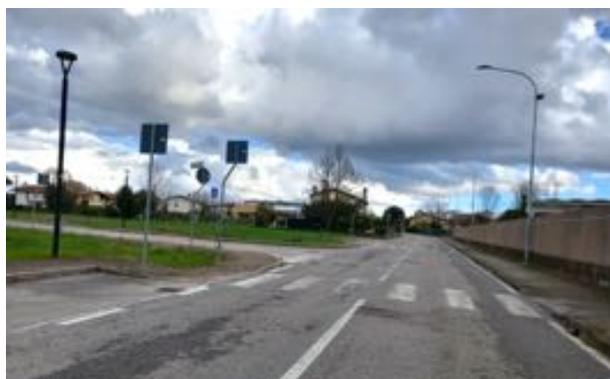
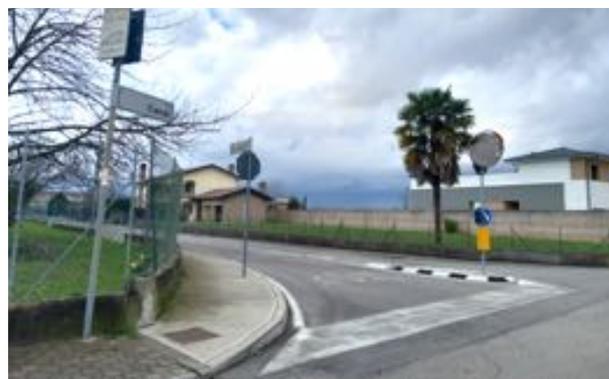
Codice – Nome via	U70a	Via De Amicis
Zona – Orientamento	S. Michele al Tagl.	Da via Bassa a via Canal

ACCENTUATO	LIEVE	VARIABILE	ASSENTE
	innesto		X

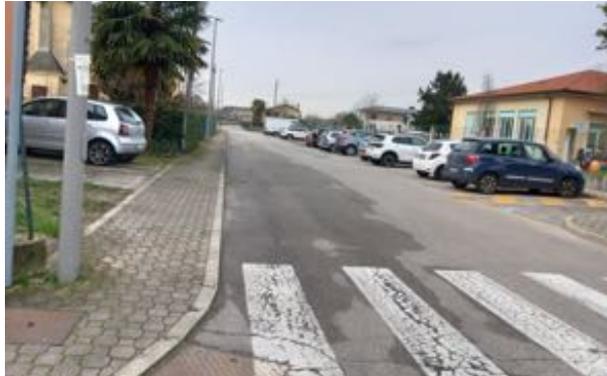
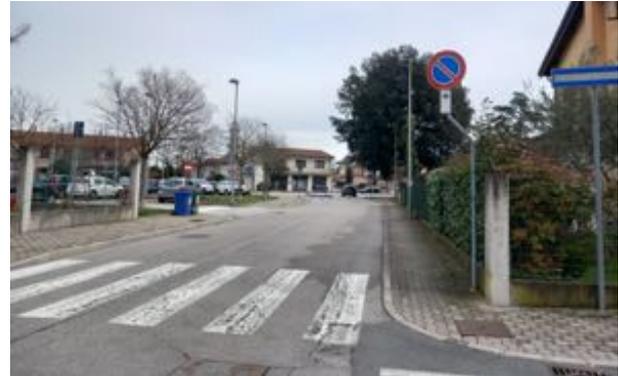
Codice – Nome via	U70b	Via De Amicis (tratto2)
Zona – Orientamento	S. Michele al Tagl.	Da via Canal a Corso del Popolo

ACCENTUATO	LIEVE	VARIABILE	ASSENTE
	innesto		X

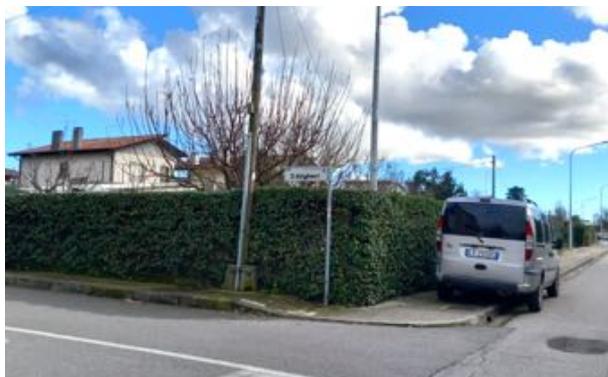
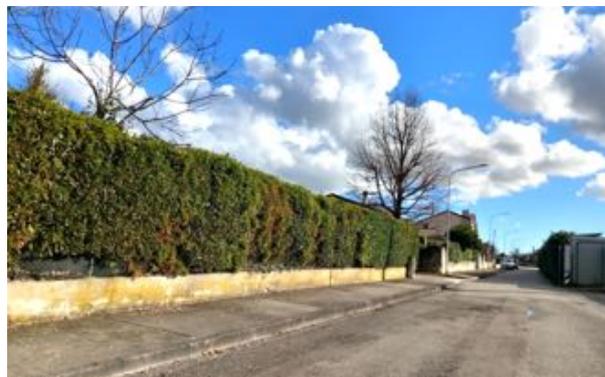
Codice – Nome via	U71	Via Einaudi
Zona – Orientamento	S. Michele al Tagl.	Da via De Amicis

DISLIVELLO	ACCENTUATO	LIEVE	VARIABILE	ASSENTE
				X

TIPOLOGIA PERCORSO	Marciapiede <90	Marciapiede >90	Banchina	Carreggiata	Pista cicloped.
		X		X

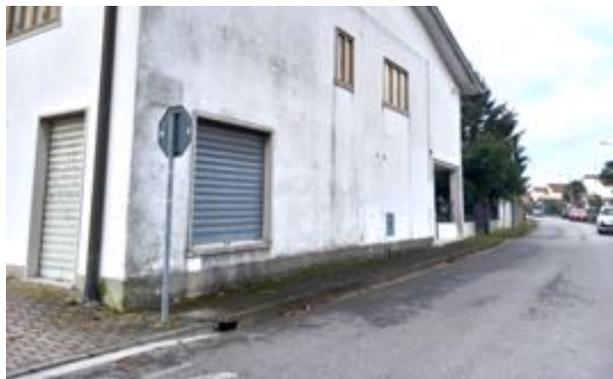
Codice – Nome via	U72	Via Martiri Libertà/ via Battisti/ via Trieste/ via Repubblica
Zona – Orientamento	S. Michele al Tagl.	Da via Marango

DISLIVELLO	ACCENTUATO	LIEVE	VARIABILE	ASSENTE
				X

TIPOLOGIA PERCORSO	Marciapiede <90	Marciapiede >90	Banchina	Carreggiata	Pista cicloped.
	Dissesto e interruzioni			X

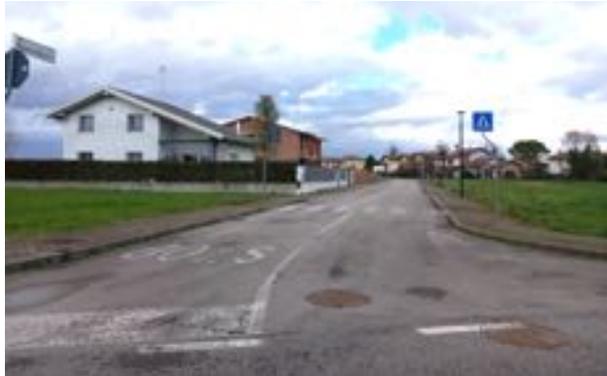
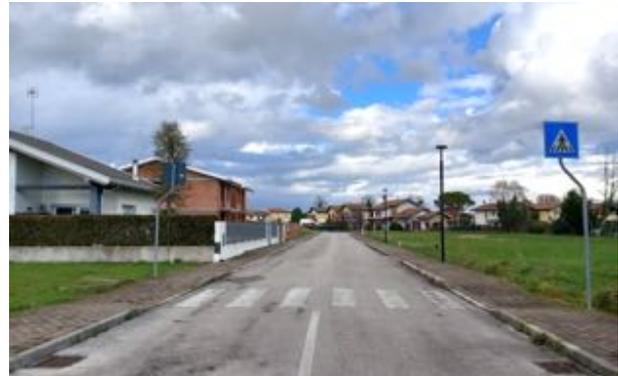
Codice – Nome via	U73	Via Candotti
Zona – Orientamento	S. Michele al Tagl.	Da via De Amicis

DISLIVELLO	ACCENTUATO	LIEVE	VARIABILE	ASSENTE
				X

TIPOLOGIA PERCORSO	Marciapiede <90	Marciapiede >90	Banchina	Carreggiata	Pista cicloped.
		X

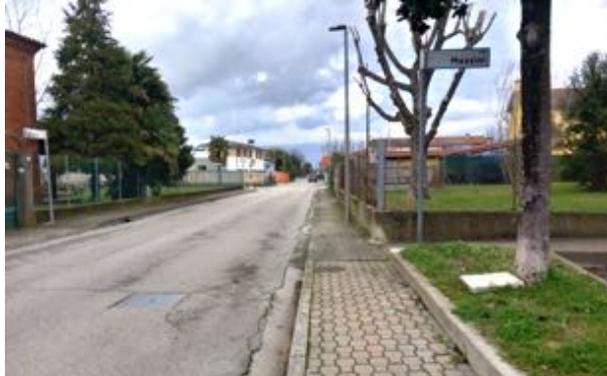
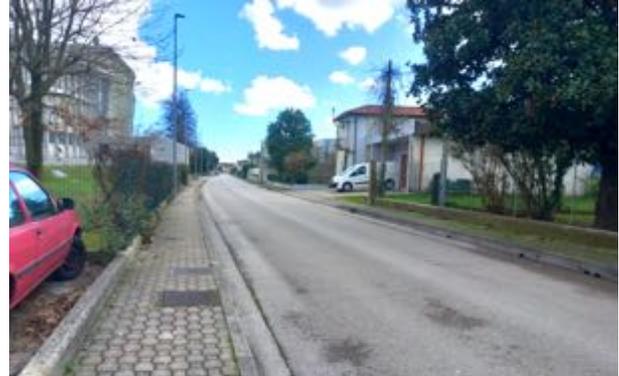
Codice – Nome via	U74	Via Canal
Zona – Orientamento	S. Michele al Tagl.	Da via Alighieri a De Amicis

DISLIVELLO	ACCENTUATO	LIEVE	VARIABILE	ASSENTE
				X

TIPOLOGIA PERCORSO	Marciapiede <90	Marciapiede >90	Banchina	Carreggiata	Pista cicloped.
	X	X		X

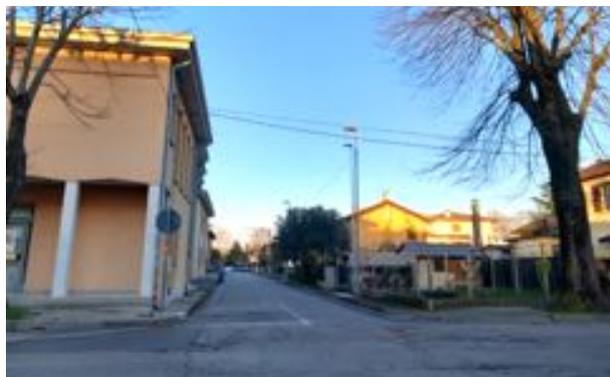
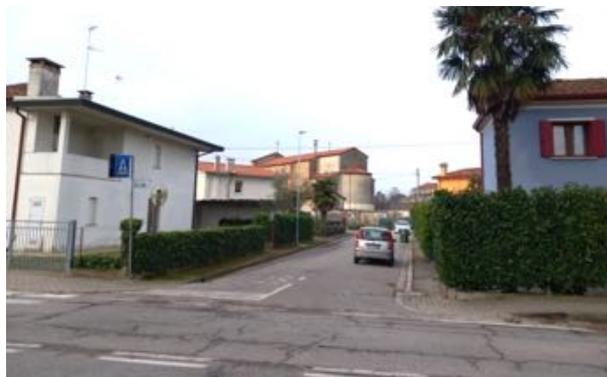
Codice – Nome via	U75	Via Alighieri (tratto 1)/Via del Tiglio
Zona – Orientamento	S. Michele al Tagl.	Da Corso del Popolo fino a via Marango

ACCENTUATO	LIEVE	VARIABILE	ASSENTE
			X

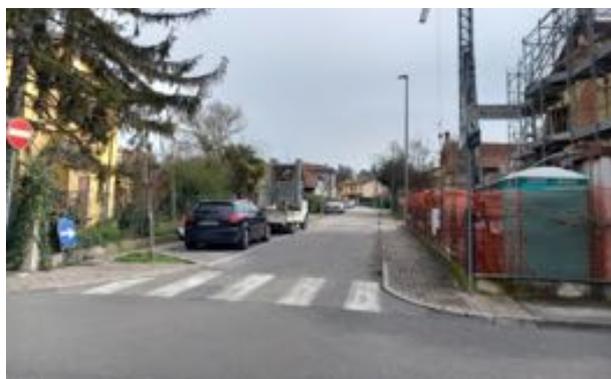
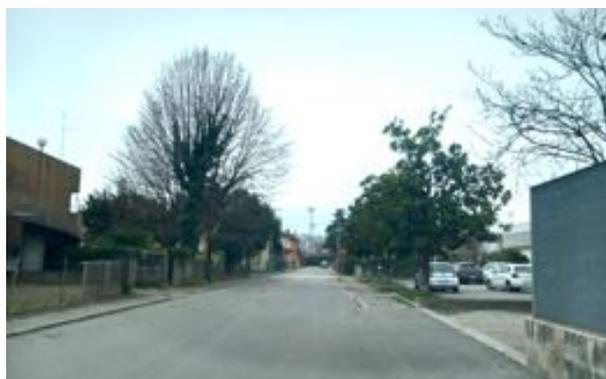
Codice – Nome via	U76	Via Alighieri (tratto 2)
Zona – Orientamento	S. Michele al Tagl.	Da via del Tiglio/Piave a via Canal/Einaudi

ACCENTUATO	LIEVE	VARIABILE	ASSENTE
