Comune di San Michele al Tagliamento - VE

Piano per l'Eliminazione delle **B**arriere **A**rchitettoniche

2 - AMBITO URBANO, RILIEVI

Luglio 2024

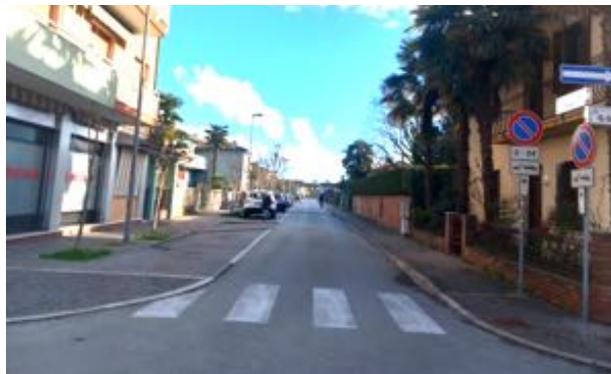
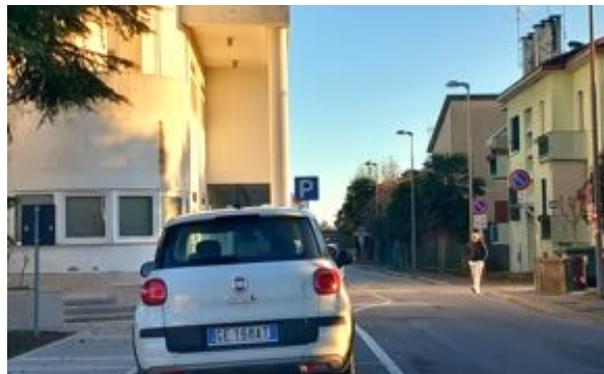
Codice – Nome via	U77	Via Piave
Zona – Orientamento	S. Michele al Tagl.	Da Corso del Popolo verso via Soliman

DISLIVELLO	ACCENTUATO	LIEVE	VARIABILE	ASSENTE
				X

TIPOLOGIA PERCORSO	Marciapiede <90	Marciapiede >90	Banchina	Carreggiata	Pista cicloped.
		X

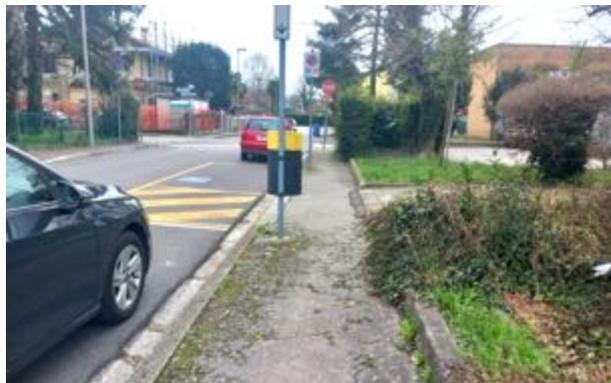
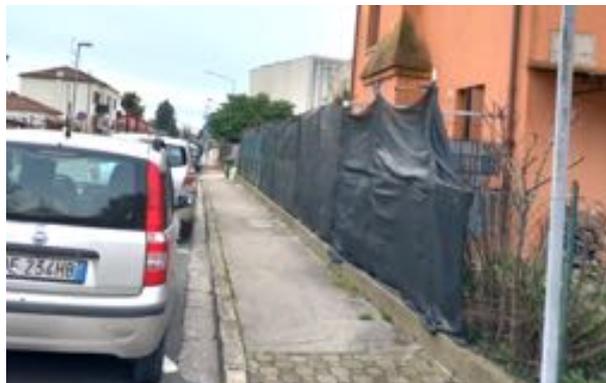
Codice – Nome via	U78	Via Ricostruzione/ Via Mazzini (tratto)
Zona – Orientamento	S. Michele al Tagl.	Da via Comugne e via de Amicis a Via Alighieri

ACCENTUATO	LIEVE	VARIABILE	ASSENTE
			X

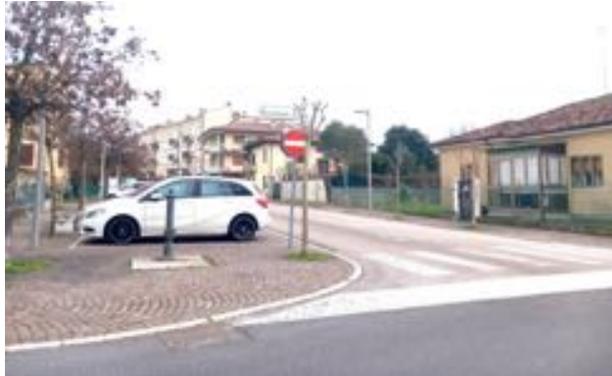
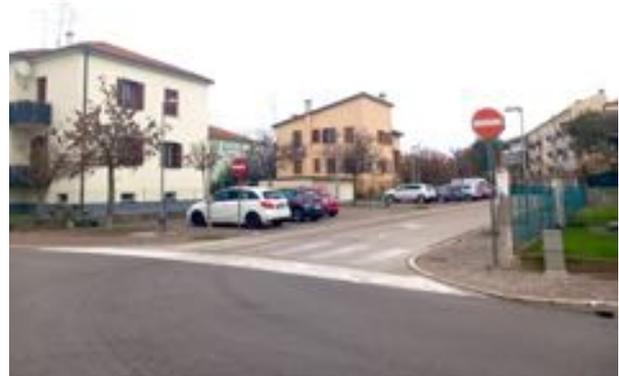
Codice – Nome via	U79	Via Garibaldi
Zona – Orientamento	S. Michele al Tagl.	Da via Ricostruzione a via Piave

DISLIVELLO	ACCENTUATO	LIEVE	VARIABILE	ASSENTE
				X

TIPOLOGIA PERCORSO	Marcia piede <90	Marcia piede >90	Banchina	Carreggiata	Pista cicloped.
	X alberelli SX	X

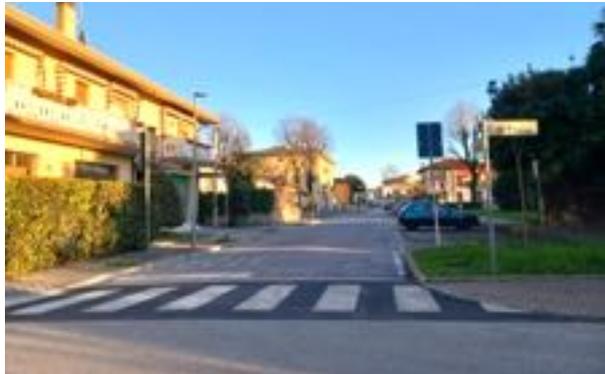
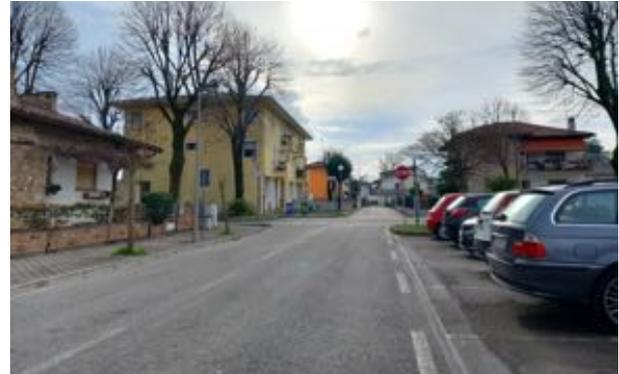
Codice – Nome via	U80	Via Manzoni
Zona – Orientamento	S. Michele al Tagl.	Da via Pascoli a via della Pace

DISLIVELLO	ACCENTUATO	LIEVE	VARIABILE	ASSENTE
				X

TIPOLOGIA PERCORSO	Marciapiede <90	Marciapiede >90	Banchina	Carreggiata	Pista cicloed.
	X	X

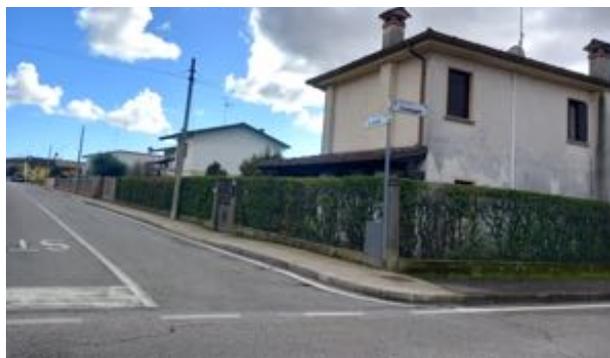
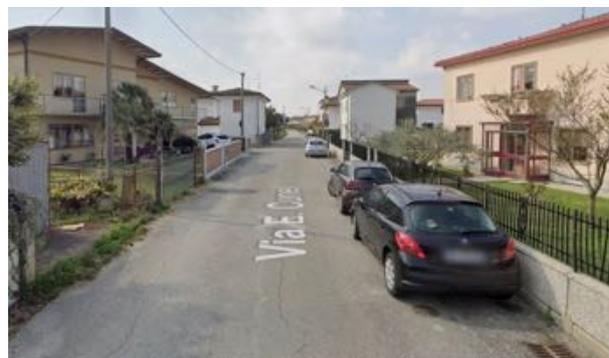
Codice – Nome via	U81	Via Curiel
Zona – Orientamento	S. Michele al Tagl.	Da via Comugne a via Canal

DISLIVELLO	ACCENTUATO	LIEVE	VARIABILE	ASSENTE
				X

TIPOLOGIA PERCORSO	Marciapiede stretto	Marciapiede <90	Marciapiede >90	Percorso non idoneo	Banchina	Carreggiata	Pista cicloped.
			X			X

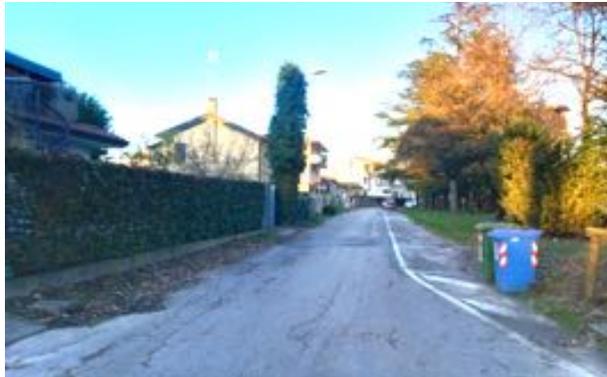
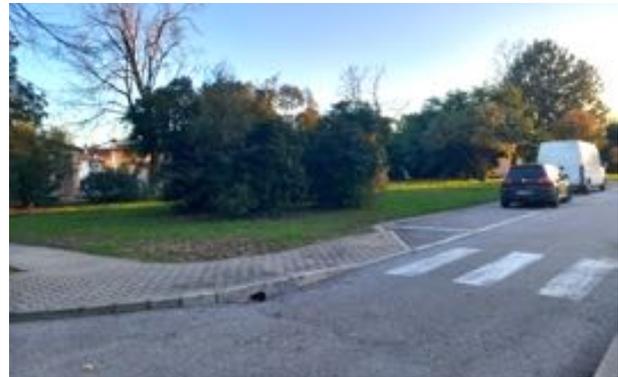
<i>Codice – Nome via</i>	U82	Via Venezia
<i>Zona – Orientamento</i>	S. Michele al Tagl.	Da Corso del Popolo a Via Marango a via Piave

DISLIVELLO	<i>ACCENTUATO</i>	<i>LIEVE</i>	<i>VARIABILE</i>	<i>ASSENTE</i>
				X

TIPOLOGIA PERCORSO	<i>Marciapiede <90</i>	<i>Marciapiede >90</i>	<i>Banchina</i>	<i>Carreggiata</i>	<i>Pista cicloped.</i>
		X		X

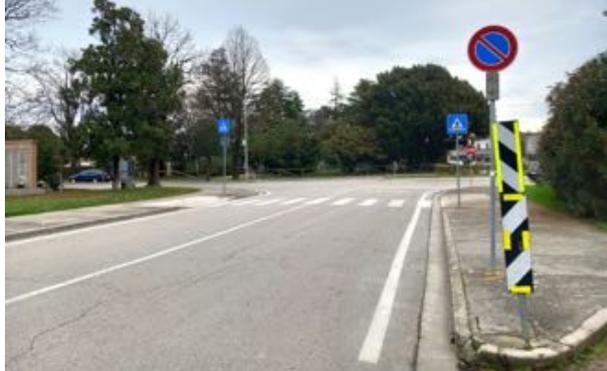
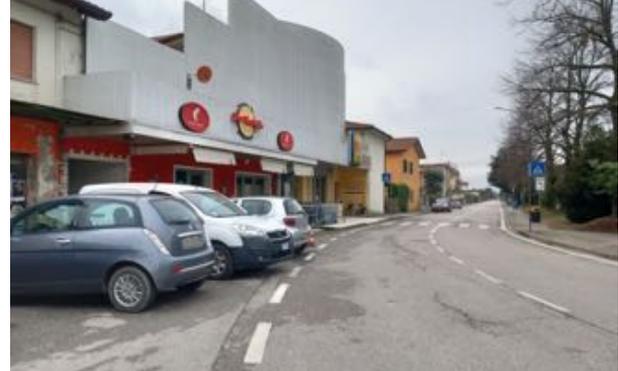
Codice – Nome via	U83a	Via Comugne (tratto 1)
Zona – Orientamento	S. Michele al Tagl.	Da via Marango a via Piave

ACCENTUATO	LIEVE	VARIABILE	ASSENTE
			X

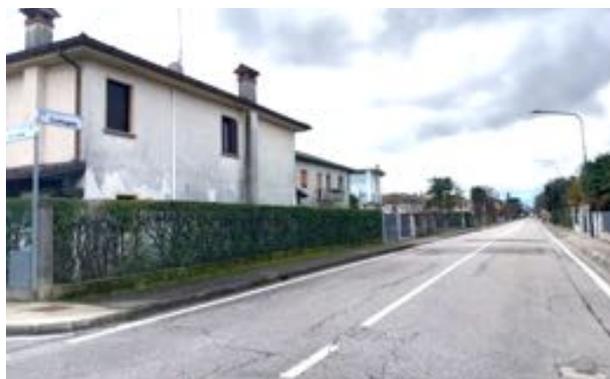
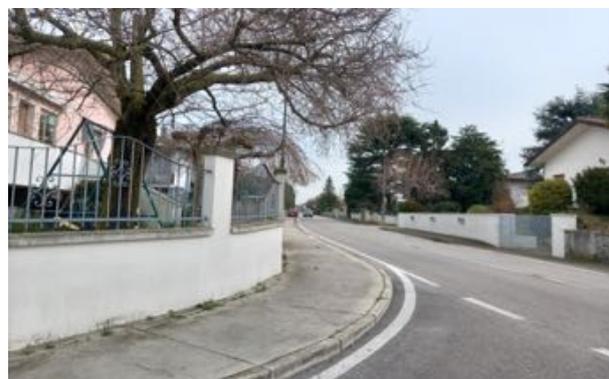
Codice – Nome via	U83b	Via Comugne (tratto 2)
Zona – Orientamento	S. Michele al Tagl.	Da via Bassa a via Piave

ACCESSIBILITÀ PEDONALE		LATO Sinistro	LATO Destro
	Prima di via Bassa		X
	Dopo via Bassa	+X che X dissesto e interruzioni	+X che X dissesto e interruzioni
	Fra via De Nicola parco e via Einaudi	+X che X dissesto e interruzioni	X h. Parco
	Dopo via Einaudi	+X che X dissesto e interruzioni	+X che X dissesto e interruzioni

Via Bassa	X	NO	SI
Diverse via laterali con 14 scalini/dislivelli + dissesto marciapiedi (DX/SX)	X	NO	SI
Corso del Popolo	X	NO	SI

H. Parco De Nicola	X (1 scal)	NO	NO
--------------------	------------	----	----

- Laterale interna via De Nicola

Inserire limite 30	x	Negozi e area commerciale	X
Parco giochi	X	Area Parcheggio	X
Residenziale	X	Presenza alberatura e/o elementi di arredo

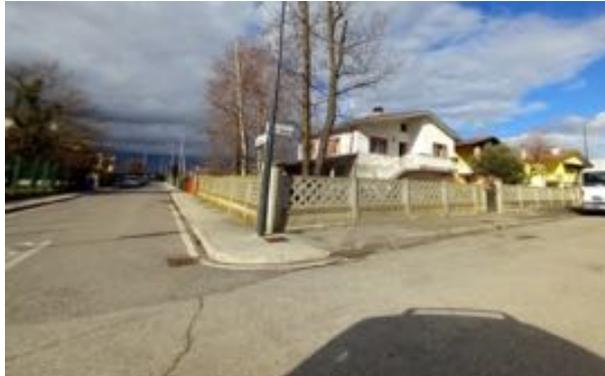
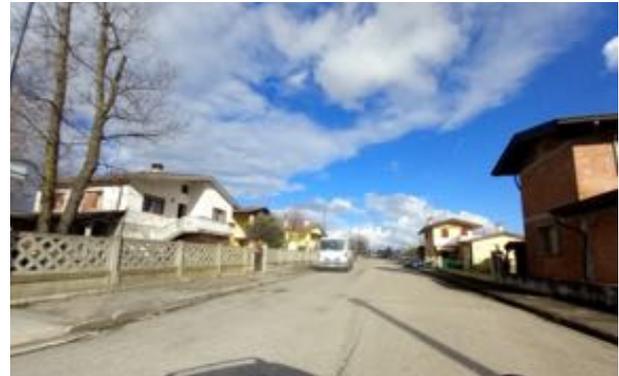
Codice – Nome via	U84	Via Soliman a via Marango
Zona – Orientamento	S. Michele al Tagl.	Da via Marango a via

Marciapiede <90	Marciapiede >90	Banchina	Carreggiata	Pista cicloped.
X dissesto	X		X fine via campagna

LATO Sinistro	LATO Destro
	X	X
	X	+ X che X
Dopo via Curiel	+ X che X	+ X che X

Via Einaudi	X	NO	SI
Via Marango	X	NO	SI
Via Piave	X	NO	SI
Via Curiel	X (2 scal)	NO

Via Marango (assente)	X (1 scal)		Insicurezza senza strisce e 25m senza linea guida
-----------------------	------------	--	---

Inserire limite 30	X	Negozi e area commerciale	
Residenziale	X	Presenza alberatura e/o elementi di arredo

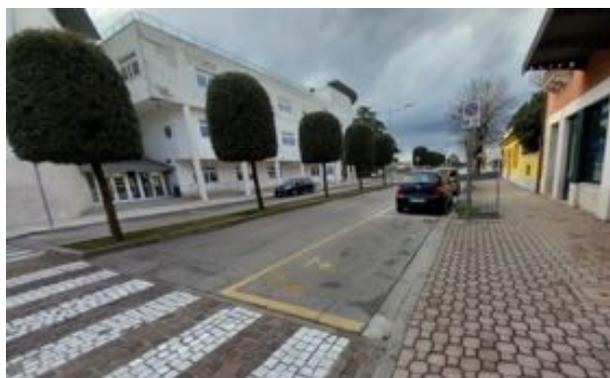
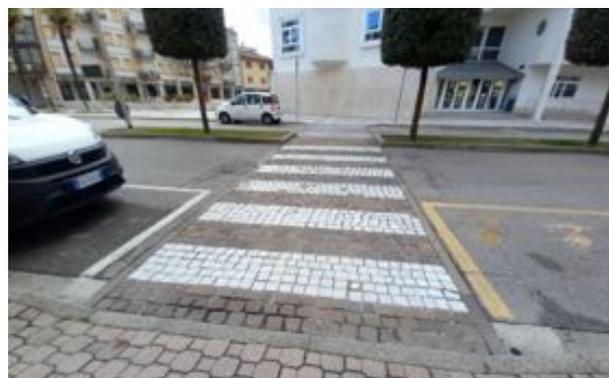
Codice – Nome via	U85a	Corso del Popolo (Tratto 1)
Zona – Orientamento	S. Michele al Tagl.	Da via della Pace a Via dell'Unione (sottopasso)

DISLIVELLO	ACCENTUATO	LIEVE	VARIABILE	ASSENTE
		X verso il sottopasso SS14		X

TIPOLOGIA PERCORSO	Marciapiede <90	Marciapiede >90	Banchina	Carreggiata	Pista cicloped.
		X

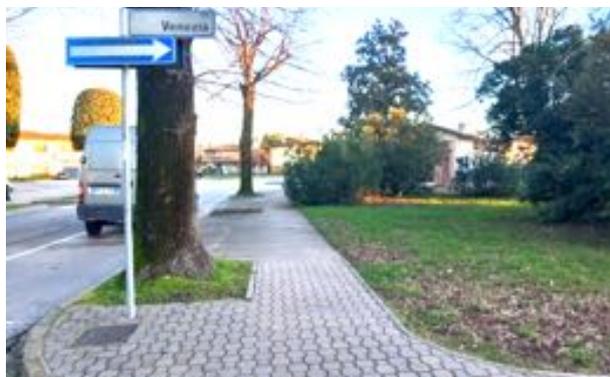
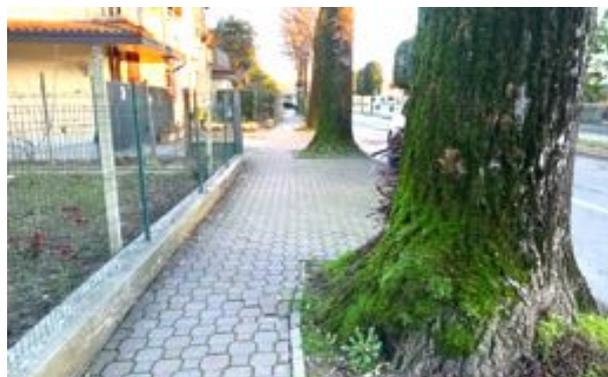
Codice – Nome via	U85b	Corso del Popolo (Tratto 2)
Zona – Orientamento	S. Michele al Tagl.	Da via Della Pace a via Comugne

ACCENTUATO	LIEVE	VARIABILE	ASSENTE
			X

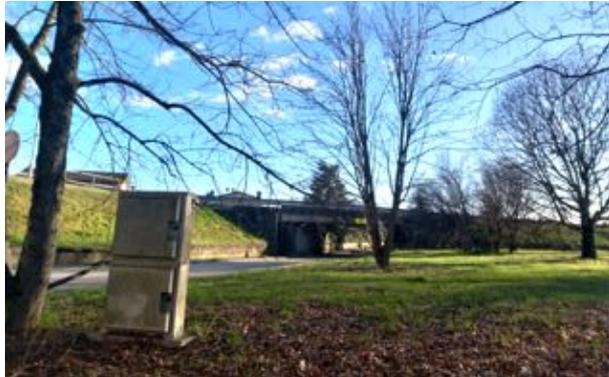
Codice – Nome via	U86	Via dell'Unione
Zona – Orientamento	S. Michele al Tagl.	Da via Don Giovanni a Corso del Popolo

DISLIVELLO	ACCENTUATO	LIEVE	VARIABILE	ASSENTE
		H. prima e dopo sottopassaggio Despar SS14		X

TIPOLOGIA PERCORSO	Marciapiede <90	Marciapiede >90	Banchina	Carreggiata	Pista cicloped.
		X		X

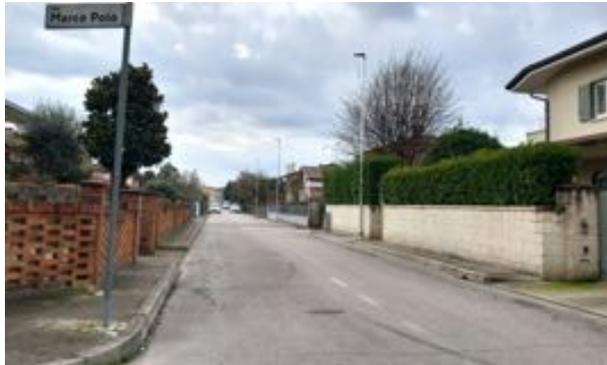
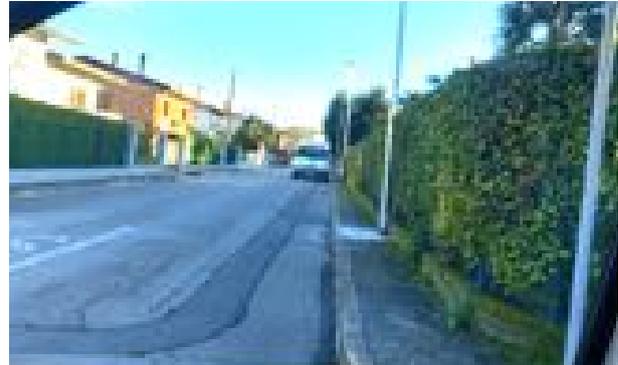
Codice – Nome via	U87	Via D'Acquisto
Zona – Orientamento	S. Michele al Tagl.	Da via M. Polo

TIPOLOGIA PERCORSO	Marciapiede <90	Marciapiede >90	Banchina	Carreggiata	Pista cicloped.
	X con dissesto

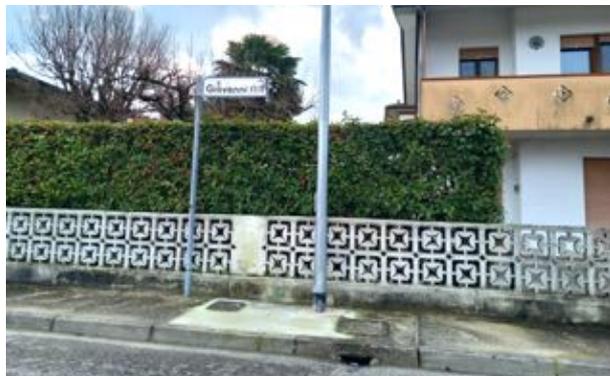
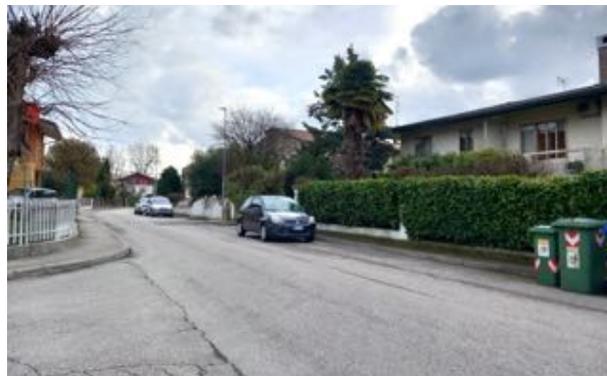
Codice – Nome via	U88	Via Papa Giovanni XXIII
Zona – Orientamento	S. Michele al Tagl.	Da via Marango a Corso del Popolo

TIPOLOGIA PERCORSO	Marciapiede <90	Marciapiede >90	Banchina	Carreggiata	Pista cicloped.
	X passi carrai con interruzioni	X		X

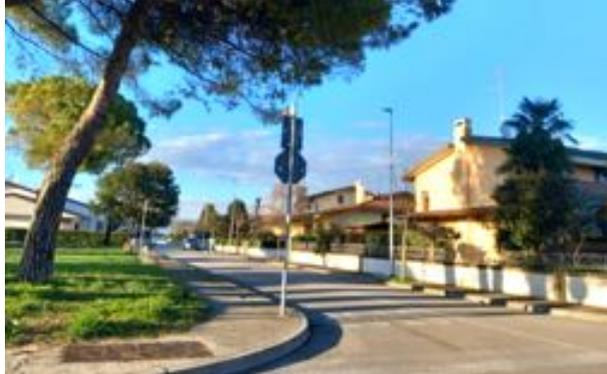
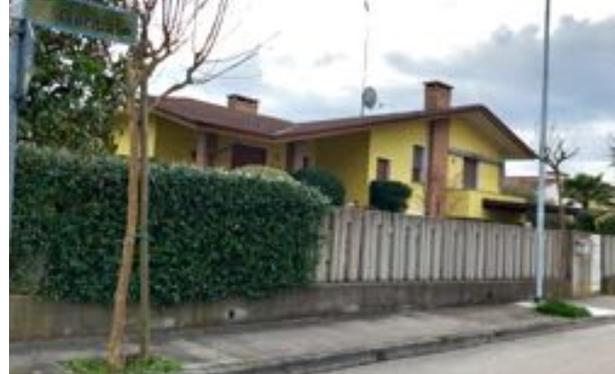
Codice – Nome via	U89	Via Gobbato
Zona – Orientamento	S. Michele al Tagl.	Da via Anna Frank verso Papa Giovanni XXIII e verso M. Polo

ACCENTUATO	LIEVE	VARIABILE	ASSENTE
			X

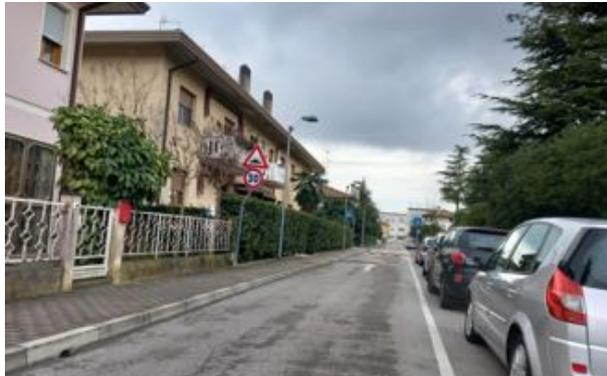
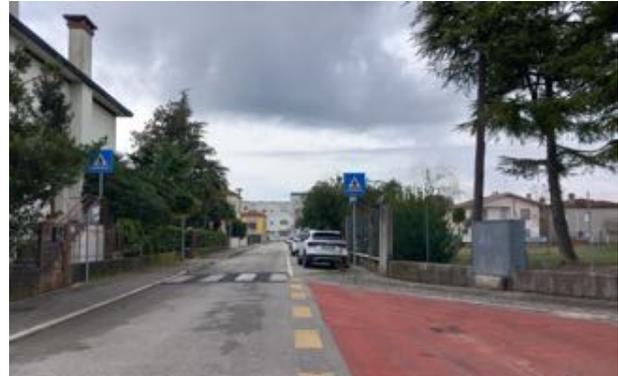
Codice – Nome via	U90	Via Pascoli
Zona – Orientamento	S. Michele al Tagl.	Da via Marango a Corso del Popolo

ACCENTUATO	LIEVE	VARIABILE	ASSENTE
			X

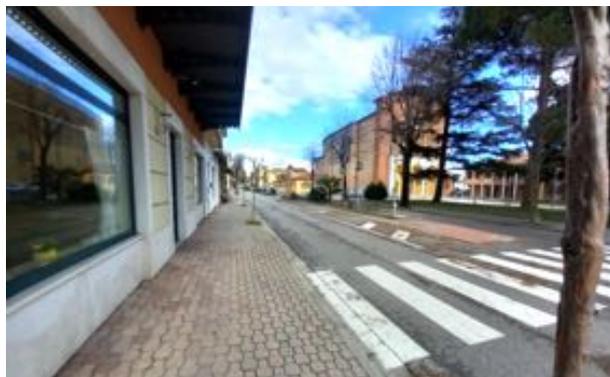
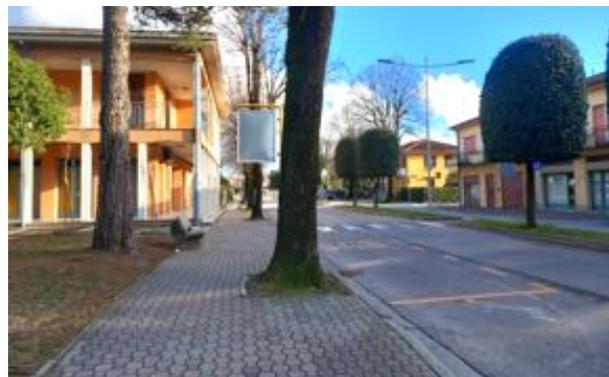
Codice – Nome via	U91	Via della Pace/Via Trieste
Zona – Orientamento	S. Michele al Tagl.	Dal Corso del Popolo

ACCENTUATO	LIEVE	VARIABILE	ASSENTE
			X

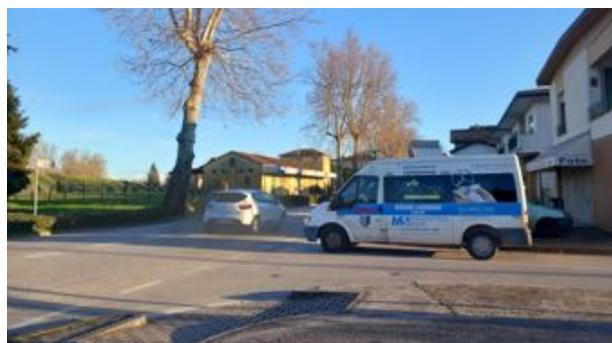
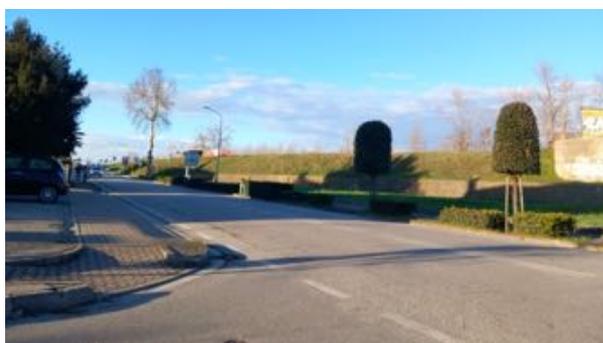
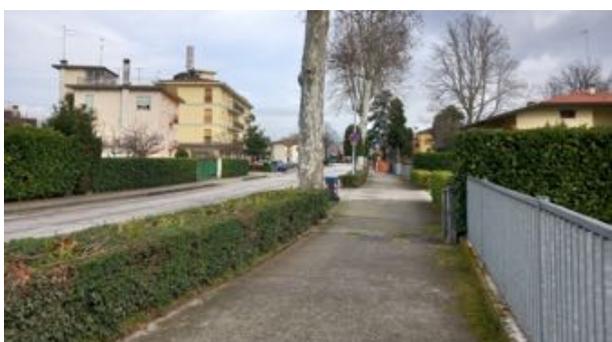
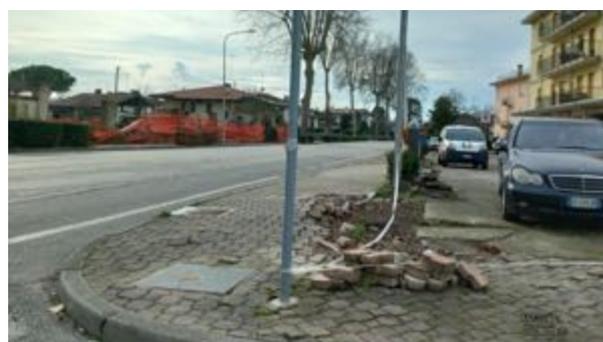
Codice – Nome via	U92a	Via Marango (tratto 1)
Zona – Orientamento	S. Michele al Tagl.	Da SS.14 a via Comugne

DISLIVELLO	ACCENTUATO	LIEVE	VARIABILE	ASSENTE
				X

TIPOLOGIA PERCORSO	Marciapiede <90	Marciapiede >90	Banchina	Carreggiata	Pista cicloped.
		X		X

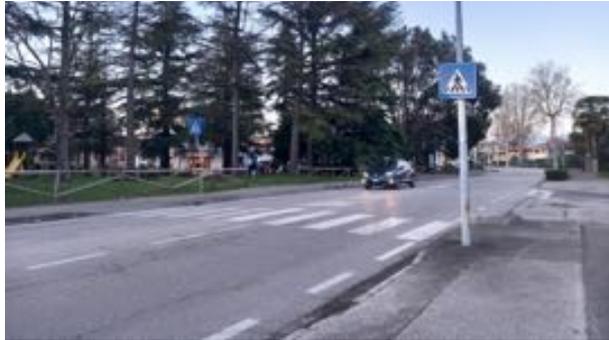
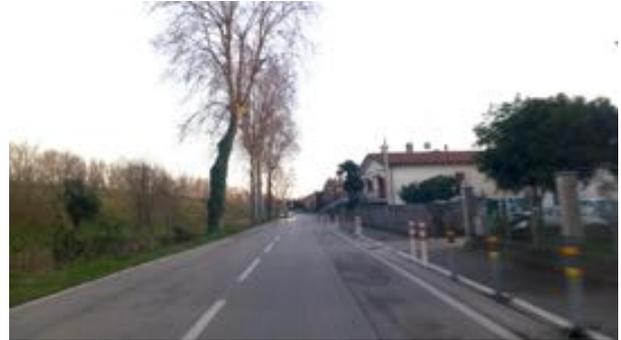
Codice – Nome via	U92b	Via Marango (tratto 2)
Zona – Orientamento	S. Michele al Tagl.	Dal parco/ Via Comugne fino a via S. Filippo

DISLIVELLO	ACCENTUATO	LIEVE	VARIABILE	ASSENTE
				X

TIPOLOGIA PERCORSO	Marciapiede <90	Marciapiede >90	Banchina	Carreggiata	Pista cicloped.
		X		X	X

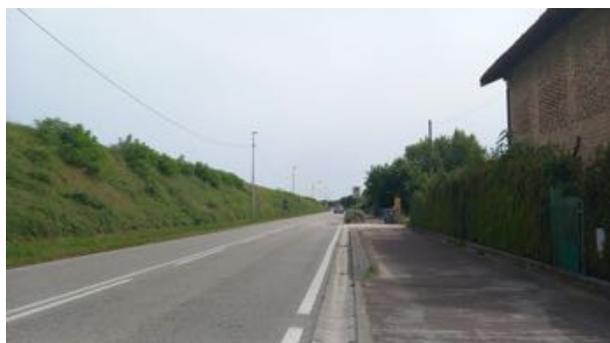
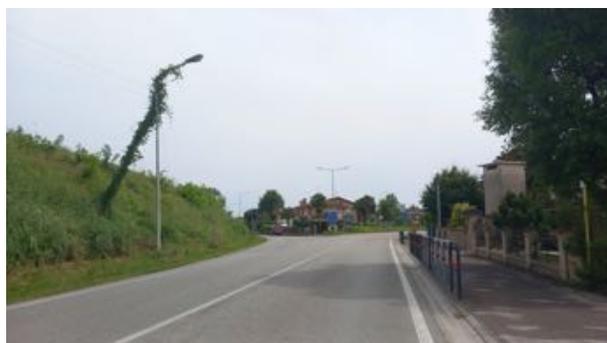
Codice – Nome via	U92c	Via Marango (tratto 3)
Zona – Orientamento	S. Michele al Tagl./ S. Filippo	Fino a bivio ingresso S. Filippo

DISLIVELLO	ACCENTUATO	LIEVE	VARIABILE	ASSENTE
				X

TIPOLOGIA PERCORSO	Marciapiede <90	Marciapiede >90	Banchina	Carreggiata	Pista cicloped.
					X

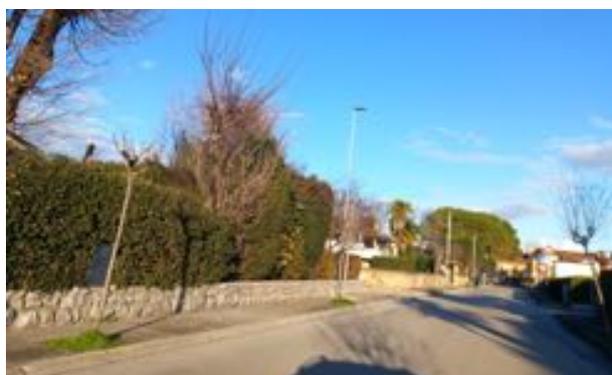
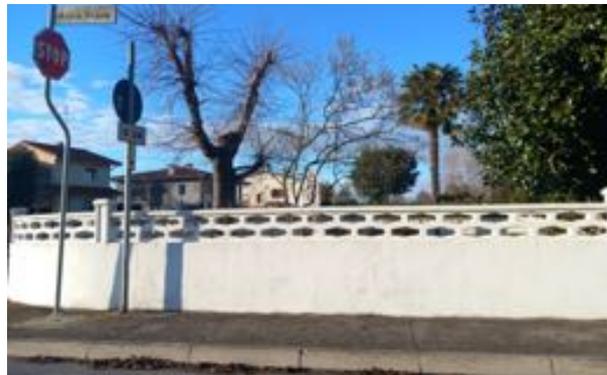
Codice – Nome via	U93	Via Anna Frank
Zona – Orientamento	S. Michele al Tagl.	Da Corso del Popolo

ACCENTUATO	LIEVE	VARIABILE	ASSENTE

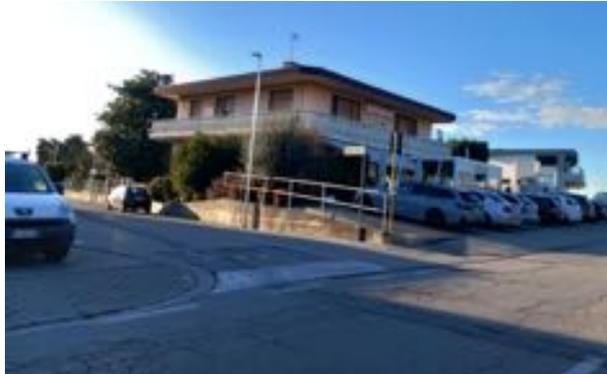
Codice – Nome via	U94	Via Marco Polo
Zona – Orientamento	S. Michele al Tagl.	Da via Marango

TIPOLOGIA PERCORSO	Marciapiede <90	Marciapiede >90	Banchina	Carreggiata	Pista cicloped.
	X con interruzioni e dissesto	X

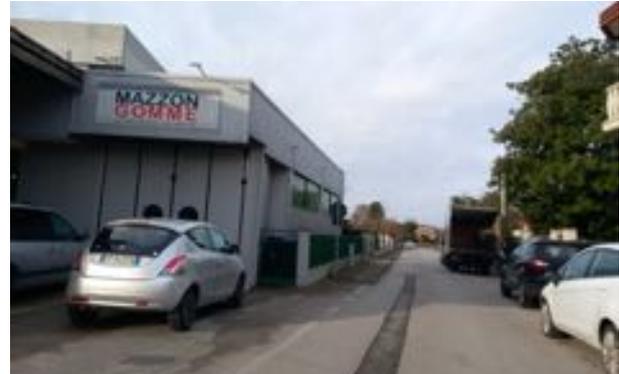
DISLIVELLO	ACCENTUATO	LIEVE	VARIABILE	ASSENTE
				X

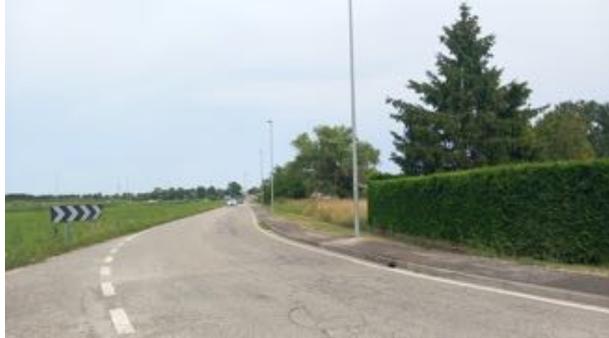
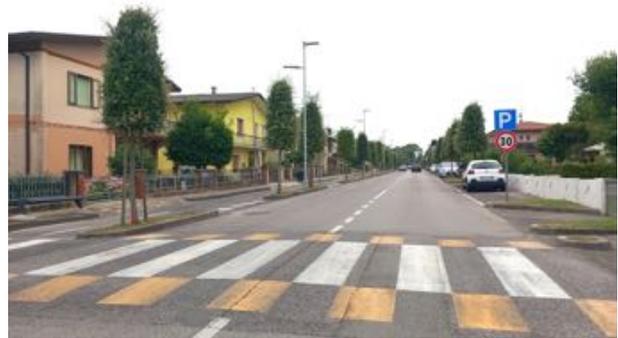
Codice – Nome via	U96	Via Bevazzana
Zona – Orientamento	Bevazzana	Dall'ingresso della località a via Lignano/Malignani

TIPOLOGIA PERCORSO	Marciapiede <90	Marciapiede >90	Banchina	Carreggiata	Pista cicloped.
	Con interruz.	X			X + marciapiede

X 3 (di cui due rialzati)	X	NO	SI
Rialzato H. parco	X	NO	SI ma corrono

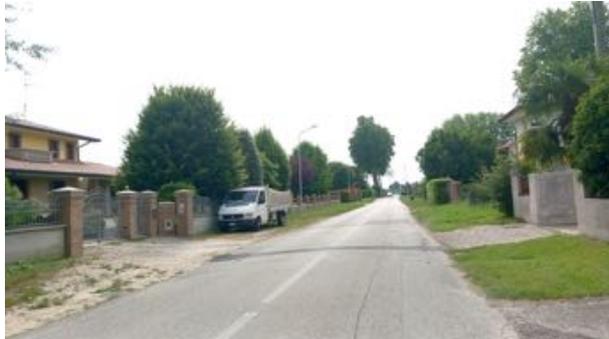
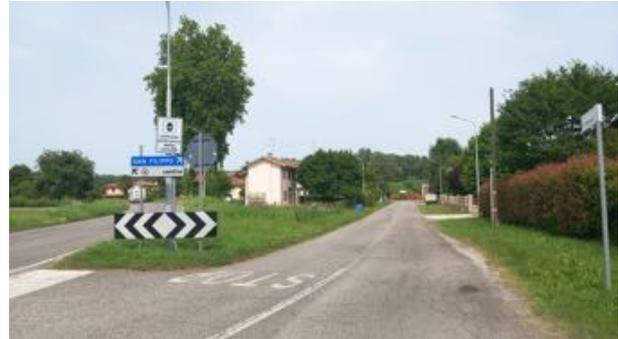
Codice – Nome via	U97	Via Cassi/Morandi
Zona – Orientamento	S. Filippo	Da via S. Filippo

TIPOLOGIA PERCORSO	Marciapiede <90	Marciapiede >90	Banchina	Carreggiata	Pista cicloped.
				X

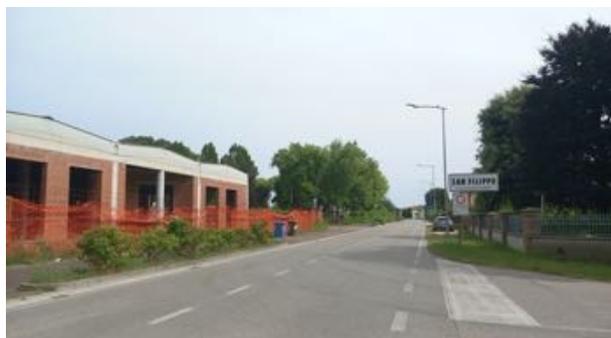
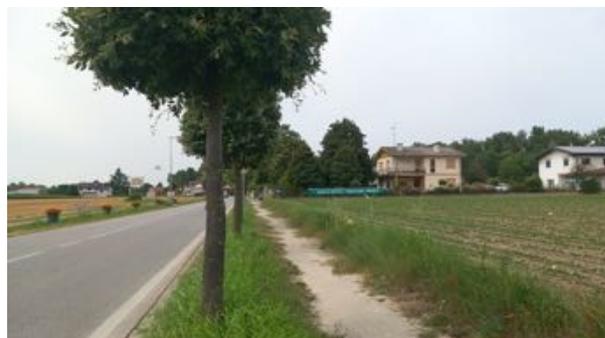
Codice – Nome via	U98	Via S. Filippo
Zona – Orientamento	Bibione	Dal vivaio ingresso alla frazione

TIPOLOGIA PERCORSO	Marciapiede <90	Marciapiede >90	Restringimento	Carreggiata	Pista cicloped.
			Erba X	X	X

- Ingresso polisportiva: scalino X, lungo la ciclopedonale.
- Dissesto pav. ciclopedonale.
- Presente rilevatore velocità: auto corrono e attraversamenti pedonali X.
- Ambito attorno al bar X. Dopo il bar: tratto di ciclopedonale con dissesto, erba e puntuali sconnessioni a causa delle adiacenti colure X.
- Traverse laterali X.
- Presente fermata scuolabus.
- Accesso all'argine dall'inizio di San Filippo: X.
- Via Armentarezza: X (limite velocità 70kmh e percorso pedonale assente); presente la sede associazioni militari (alpini, bersaglieri, artiglieri...).

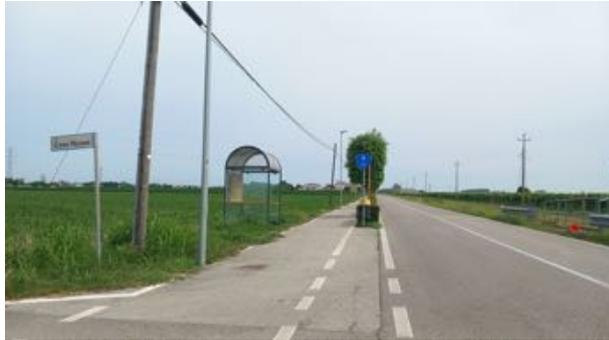
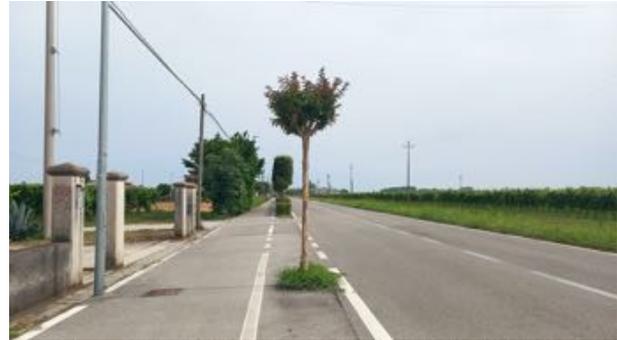
Codice – Nome via	U99	Via Marinella
Zona – Orientamento	Marinella	Da via SP

TIPOLOGIA PERCORSO	Marciapiede <90	Marciapiede >90	Banchina	Carreggiata	Pista cicloped.
				X	X

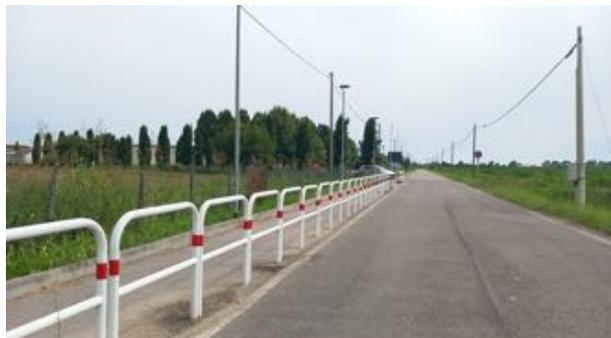
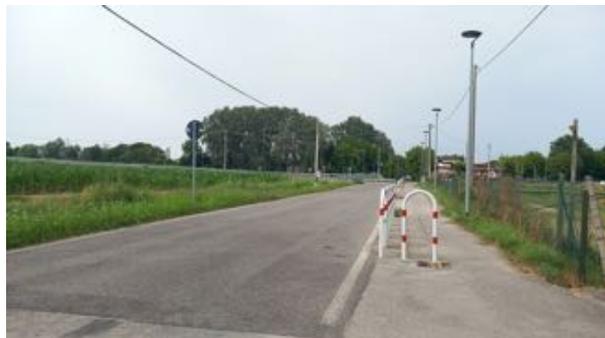
Codice – Nome via	U100	Via Malamocco
Zona – Orientamento	Cesarolo/Terzo Bacino	Da SP

TIPOLOGIA PERCORSO	Marciapiede <90	Marciapiede >90	Banchina	Carreggiata	Pista cicloped.
				X	50m fino al cimitero

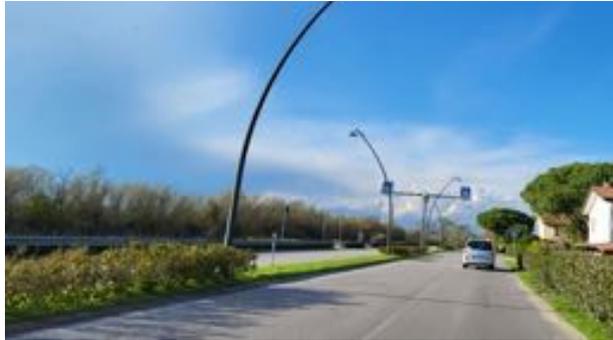
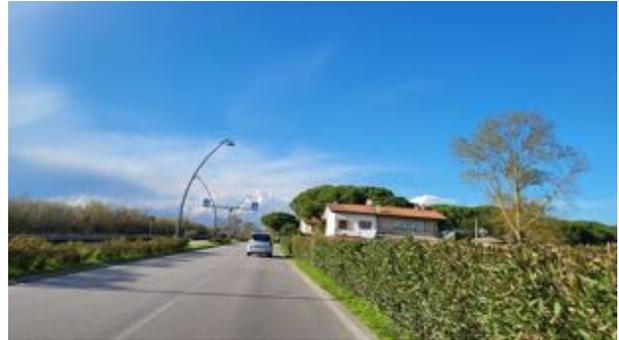
Codice – Nome via	U101	Via Pineda
Zona – Orientamento	Bibione	Da via Baseleghe a via Capodistria (cimitero)

TIPOLOGIA PERCORSO	Marciapiede <90	Marciapiede >90	Banchina	Carreggiata	Pista cicloped.
				X	X

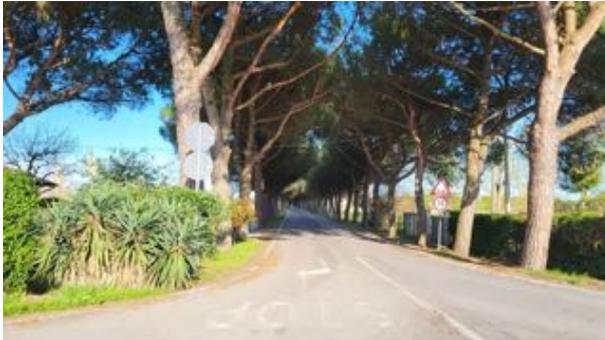
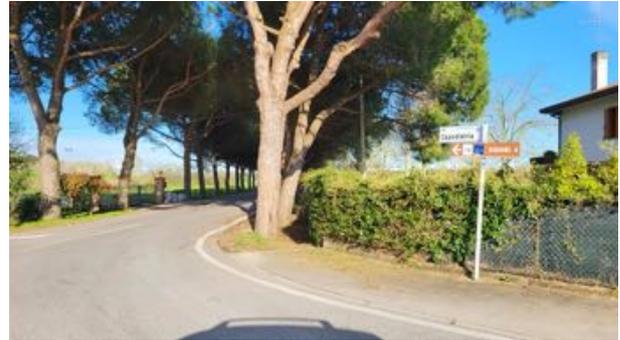
Codice – Nome via	U102	Via Capodistria
Zona – Orientamento	Bibione

DISLIVELLO	ACCENTUATO	LIEVE	VARIABILE	ASSENTE
				X

TIPOLOGIA PERCORSO	Marciapiede <90	Marciapiede >90	Banchina	Carreggiata	Pista cicloped.
				X

ACCESSIBILITÀ PEDONALE	LATO Sinistro	LATO Destro
		X

Non Accessibilità e/o Insicurezza (da 0 a 3)	3
Servizi pubblici, posta, parcheggio, aree gioco, piazze, chiesa, monumenti (da 0 a 2)	2
Supermercati, negozi di prossimità "panificio, alimentare, ecc." (da 0 a 3)	
Cimitero (da 0 a 3)	3
Presenza servizi per disabili-anziani: ambulatori, casa riposo, farmacia, (da 0 a 3)	
Segnalazioni pervenute (da 0 a 4)	
Lavori previsti e/o nuove urbanizzazioni (da 0 a 3)	
Percorso rilevante/frequentazione scolastica, commerciale, podistica (da 0 a 3)	3
Fermata bus scolastico o bus di linea o Pedibus (da 0 a 2)	
SOMMA (punteggio massimo 26)	11

- Asfalto strada con rialzo e dissesto.

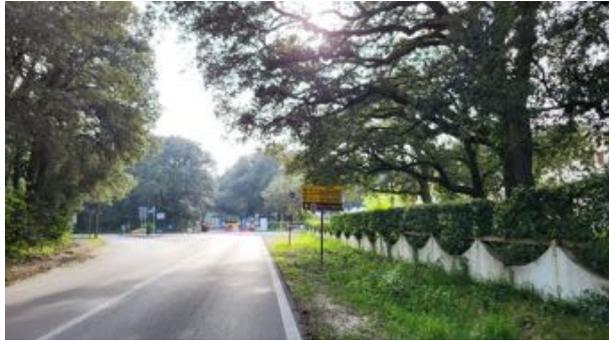
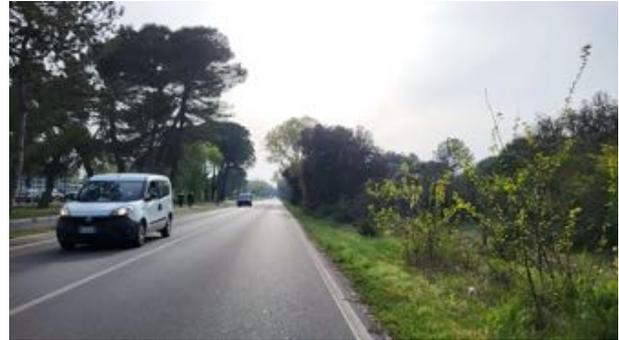
Codice – Nome via	U103	Via Baseleghe
Zona – Orientamento	Bibione

TIPOLOGIA PERCORSO	Marciapiede stretto	Marciapiede <90	Marciapiede >90	Percorso non idoneo	Banchina	Carreggiata	Pista cicloped.
						X	X

Da via Brenta a via Stella: lavori in corso

LATO Sinistro	LATO Destro
	X	X
	X	Assenza ciclabile X

ubicazione	Continuità pedonale	Orientamento (podotattili, paletto, semaforo acustico)	Sicurezza (segnaletica, lungh. Illuminazione, velocità auto)
Incroci			
Via Corso del Sole/via del Pini	X	NO	SI
Via Brenta	X	NO	
Via Stella/Cellina/Maja	X	NO	SI

Fino a via Stella	Lavori in corso
Non Accessibilità e/o Insicurezza (da 0 a 3)	1	3
Servizi pubblici, posta, parcheggio, aree gioco, piazze, chiesa, monumenti	2	2
Supermercati, negozi di prossimità "panificio, alimentare, ecc." (da 0 a 3)		
Segnalazioni pervenute (da 0 a 4)		
Lavori previsti e/o nuove urbanizzazioni (da 0 a 3)		
Percorso rilevante/frequenzamento scolastica, commerciale, podistica	3	3
Fermata bus scolastico o bus di linea o Pedibus (da 0 a 2)	2	2
SOMMA (punteggio massimo 26)	8	10

- 100m prima della rotonda Corso del Sole: inizia la ciclabile anche lato Sx per proseguire lungo via dei Pini.
- Tratto con lavori in corso per ciclabile.
- Intervento: migliorare il comfort pedonale lungo la via.

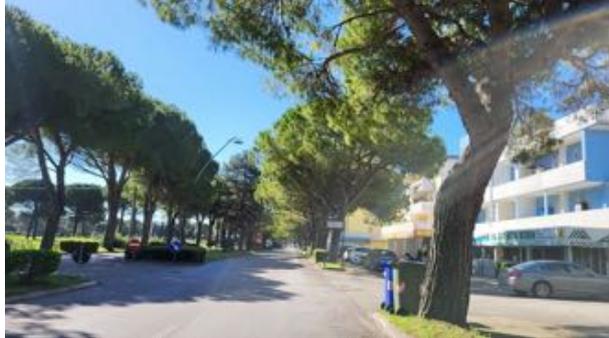
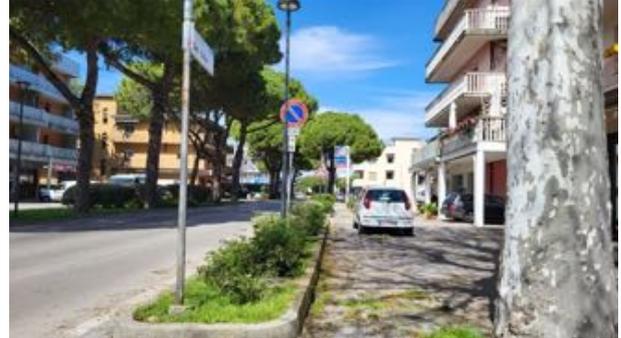
Codice – Nome via	U104a	Corso del Sole (tratto 1)
Zona – Orientamento	Bibione	Dalla rotonda via Baseleghe alla rotonda via Argo

DISLIVELLO	ACCENTUATO	LIEVE	VARIABILE	ASSENTE
				X

TIPOLOGIA PERCORSO	Marciapiede <90	Marciapiede >90	Banchina	Carreggiata	Pista cicloped.
		X

ACCESSIBILITÀ PEDONALE	LATO Sinistro	LATO Destro
	X (frequenti accessi interni)

Via Baseleghe	X	NO	SI
Accesso contro viale / molte interruzioni	X	NO	NO (perdita linea guida)

2x	X	NO	Troppo lunghi
----	---	----	---------------

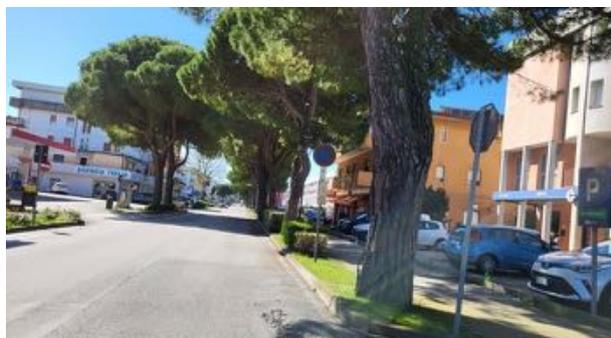
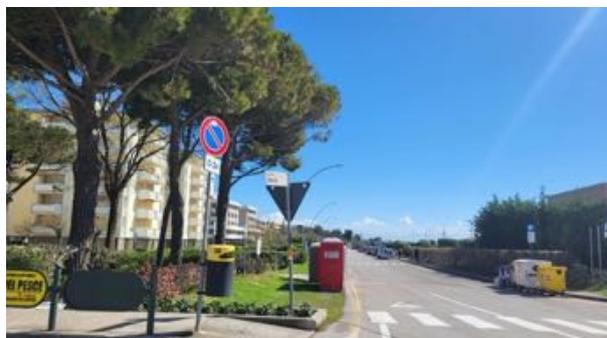
Codice – Nome via	U104b	Corso del Sole (tratto 2)
Zona – Orientamento	Bibione	Da via Argo al Piazzale Zenith

DISLIVELLO	ACCENTUATO	LIEVE	VARIABILE	ASSENTE
				X

TIPOLOGIA PERCORSO	Marciapiede <90	Marciapiede >90	Contro viale	Carreggiata	Pista cicloped.
		X	X

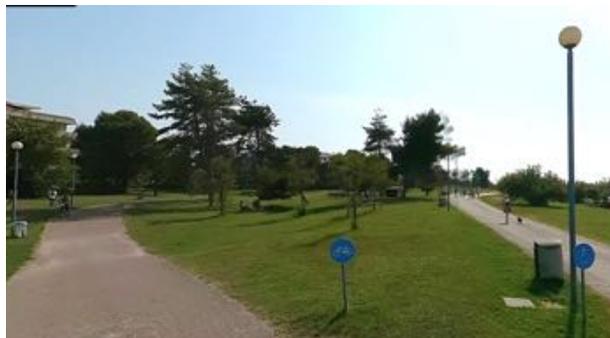
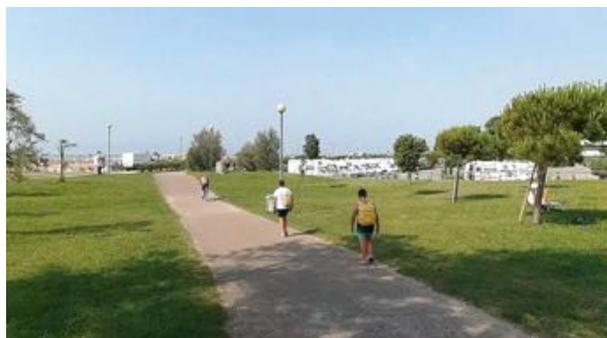
Codice – Nome via	U105	Lungomare Adriatico
Zona – Orientamento	Bibione	Da via Procione a Piazzale Zenith

DISLIVELLO	ACCENTUATO	LIEVE	VARIABILE	ASSENTE

TIPOLOGIA PERCORSO	Marciapiede <90	Marciapiede >90	Banchina	Carreggiata	Pista cicloped.
					X

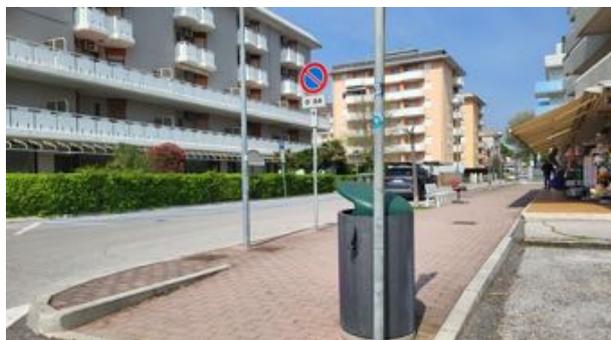
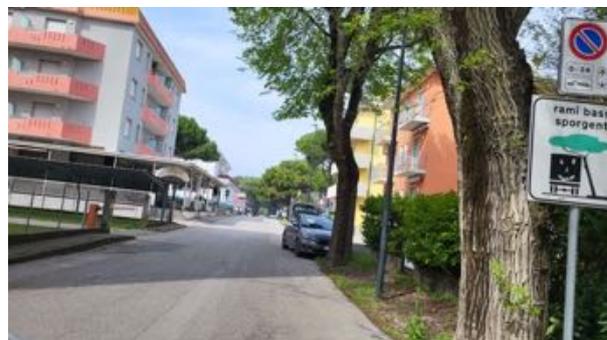
Codice – Nome via	U106	Via Delfino
Zona – Orientamento	Bibione	Dal Piazzale

DISLIVELLO	ACCENTUATO	LIEVE	VARIABILE	ASSENTE
		H. via Terra		X

TIPOLOGIA PERCORSO	Marciapiede <90	Marciapiede >90	Banchina	Carreggiata	Pista cicloped.
	X alberi	X		X

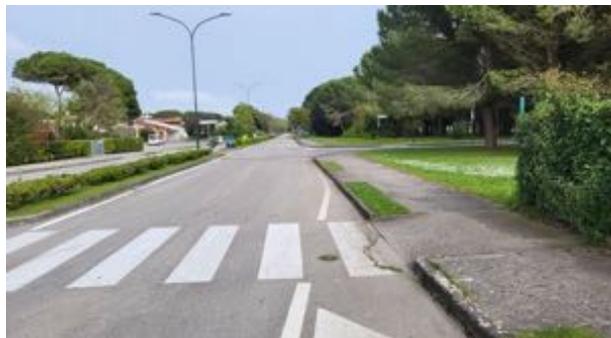
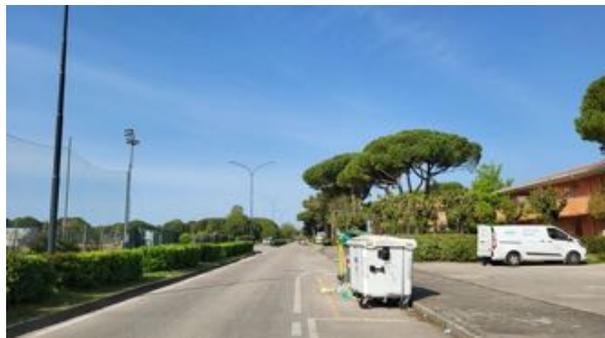
Codice – Nome via	U107	Via Timavo
Zona – Orientamento	Bibione	Da via Cormor

DISLIVELLO	ACCENTUATO	LIEVE	VARIABILE	ASSENTE
				X

TIPOLOGIA PERCORSO	Marciapiede <90	Marciapiede >90	Soste laterali DX	Carreggiata	Pista cicloped.
		X	X	X

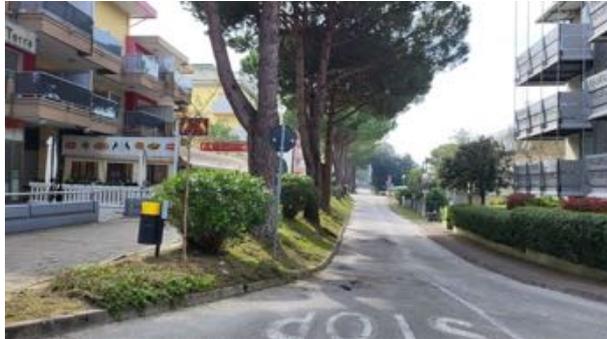
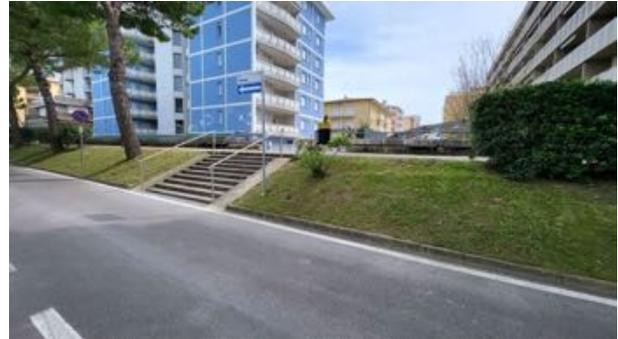
Codice – Nome via	U148	Via Terra/Perseo (tratto 2)
Zona – Orientamento	Bibione	Da Lido dei Pini

DISLIVELLO	ACCENTUATO	LIEVE	VARIABILE	ASSENTE
	X inizio	X h. Perseo		X

TIPOLOGIA PERCORSO	Marciapiede <90	Marciapiede >90	Banchina	Carreggiata	Pista cicloped.
		X tratto		X

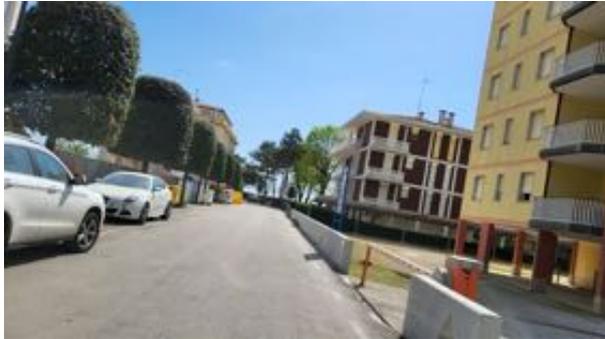
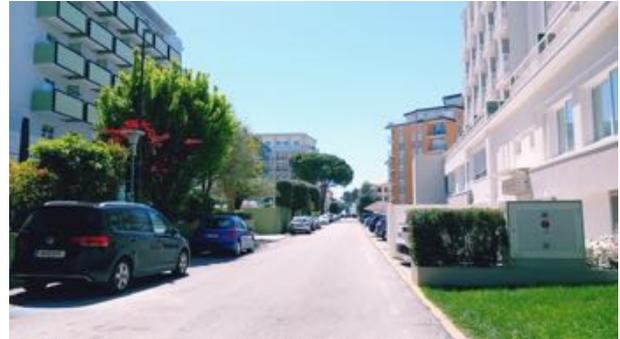
Codice – Nome via	U109a	Via Maja (tratto 1)
Zona – Orientamento	Bibione	Da via Orsa Maggiore al Lungomare

DISLIVELLO	ACCENTUATO	LIEVE	VARIABILE	ASSENTE
				X

TIPOLOGIA PERCORSO	Marciapiede <90	Marciapiede >90	Banchina	Carreggiata	Pista cicloped.
	X	X		X

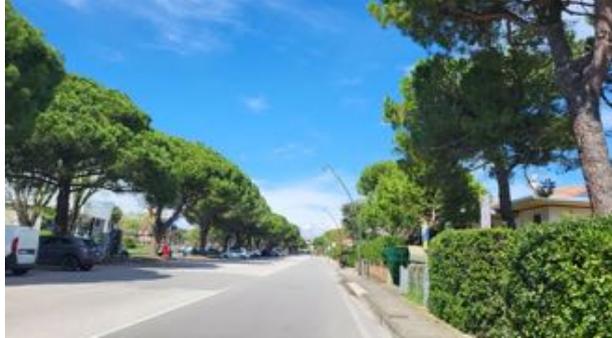
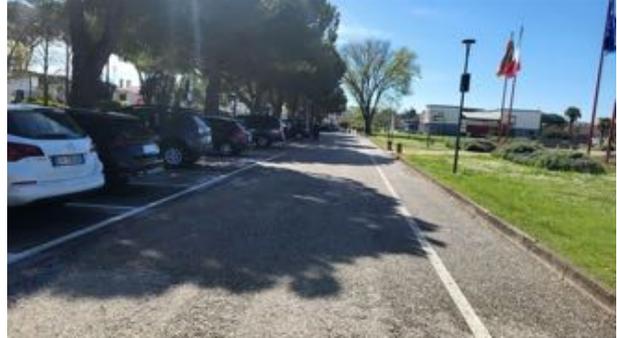
Codice – Nome via	U109b	Via Maja (tratto 2)
Zona – Orientamento	Bibione	Dalla rotonda di via Orsa Maggiore a via Argo/Timavo

DISLIVELLO	ACCENTUATO	LIEVE	VARIABILE	ASSENTE
				X

TIPOLOGIA PERCORSO	Marciapiede <90	Marciapiede >90	Banchina	Carreggiata	Pista cicloped.
		X	X

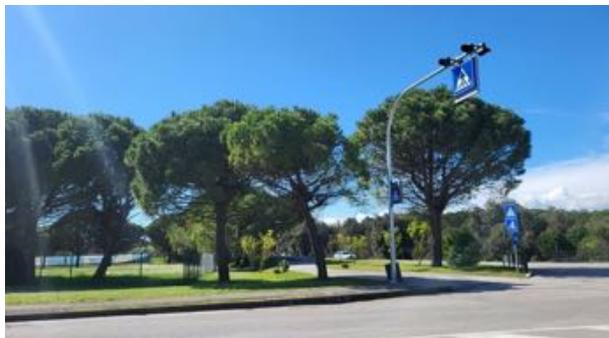
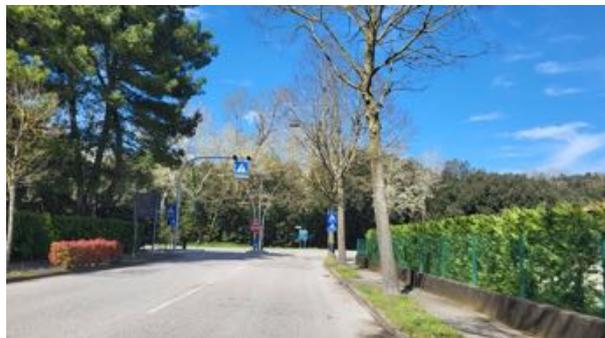
Codice – Nome via	U109c	Via Maja (tratto 3)
Zona – Orientamento	Bibione	Da via Argo a via Alfa/Baseleghe

DISLIVELLO	ACCENTUATO	LIEVE	VARIABILE	ASSENTE
				X

TIPOLOGIA PERCORSO	Marciapiede <90	Marciapiede >90	Banchina	Carreggiata	Pista cicloped.
	X	X

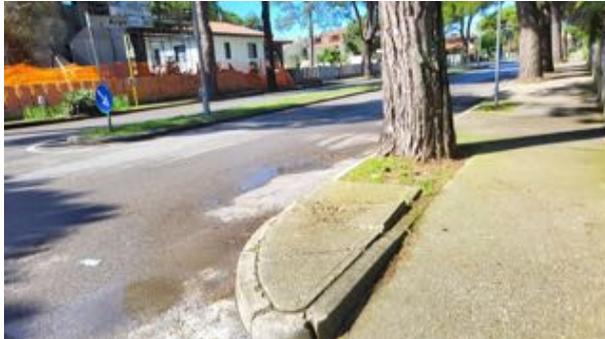
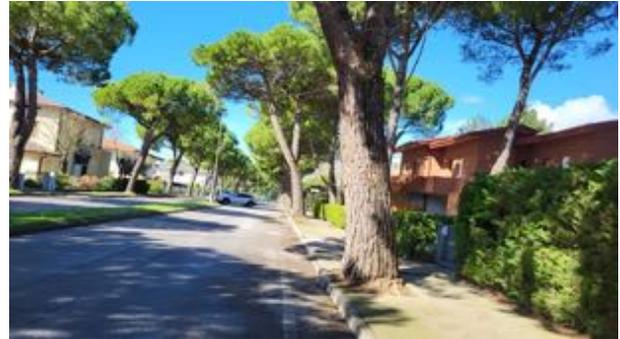
Codice – Nome via	U110	Via Argo
Zona – Orientamento	Bibione	Da Corso del Sole a via Maja

DISLIVELLO	ACCENTUATO	LIEVE	VARIABILE	ASSENTE
				X

TIPOLOGIA PERCORSO	Marciapiede <90	Marciapiede >90	Banchina	Carreggiata	Pista cicloped.
		X

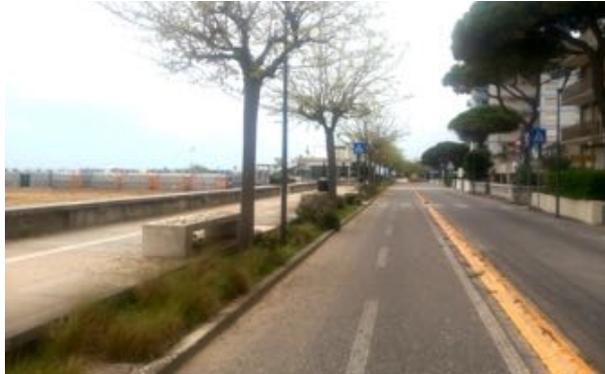
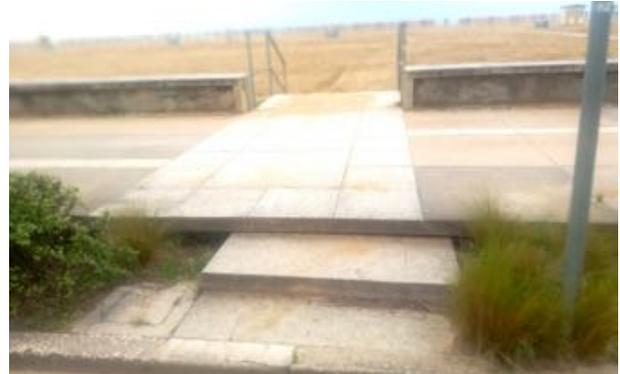
Codice – Nome via	U111	Viale della Luna
Zona – Orientamento	Bibione	Da Corso del Sole/Piazzale Zenith

DISLIVELLO	ACCENTUATO	LIEVE	VARIABILE	ASSENTE
				X

TIPOLOGIA PERCORSO	Marciapiede <90	Marciapiede >90	Banchina	Carreggiata	Pista cicloped.
				X	X

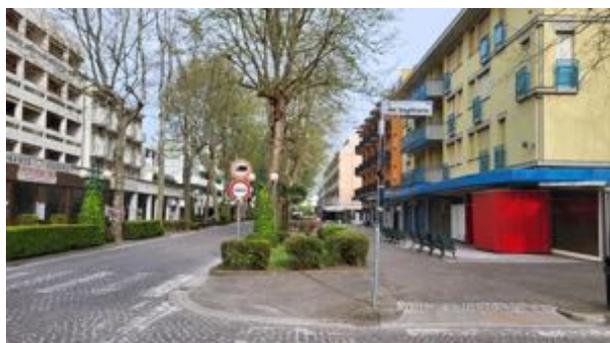
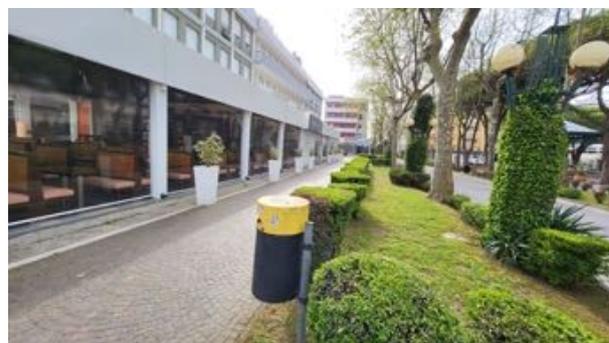
Codice – Nome via	U112	Viale Aurora
Zona – Orientamento	Bibione	Da via delle Colonie

DISLIVELLO	ACCENTUATO	LIEVE	VARIABILE	ASSENTE
				X

TIPOLOGIA PERCORSO	Marciapiede <90	Marciapiede >90	Pavimentazione	Banchina	Pista cicloped.
		X	X

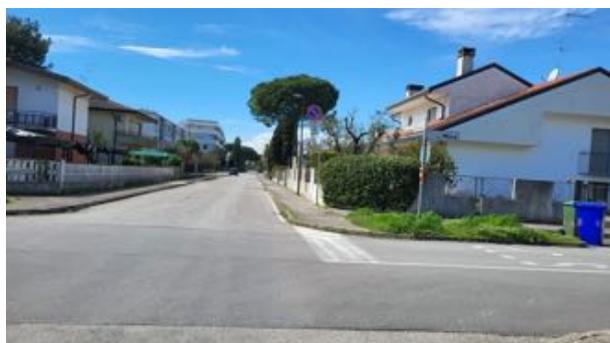
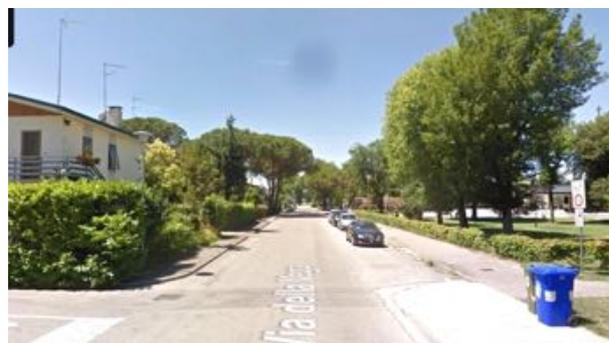
Codice – Nome via	U113	Via della Vega
Zona – Orientamento	Bibione	Dal Corso del Sole

DISLIVELLO	ACCENTUATO	LIEVE	VARIABILE	ASSENTE
				X

TIPOLOGIA PERCORSO	Marciapiede <90	Marciapiede >90	Banchina	Carreggiata	Pista cicloped.
		X
