Comune di San Michele al Tagliamento - VE

Piano per l'Eliminazione delle **B**arriere **A**rchitettoniche

2 - AMBITO URBANO, RILIEVI

Luglio 2024

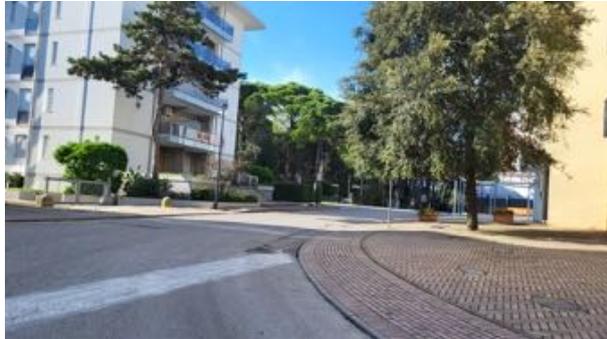
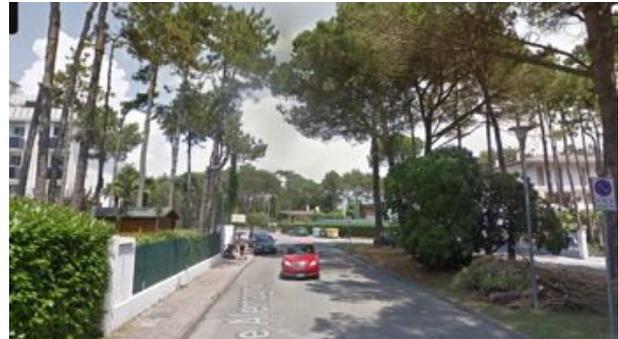
Codice – Nome via	U114	Viale Alemagna
Zona – Orientamento	Bibione	Dalla rotatoria di via Baseleghe

DISLIVELLO	ACCENTUATO	LIEVE	VARIABILE	ASSENTE
				X

TIPOLOGIA PERCORSO	Marciapiede <90	Marciapiede >90	Banchina	Carreggiata	Pista cicloped.
		X		X

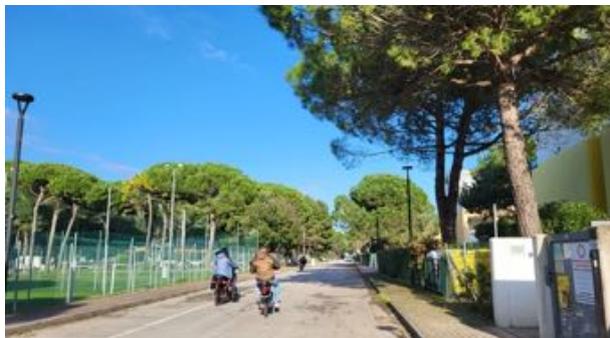
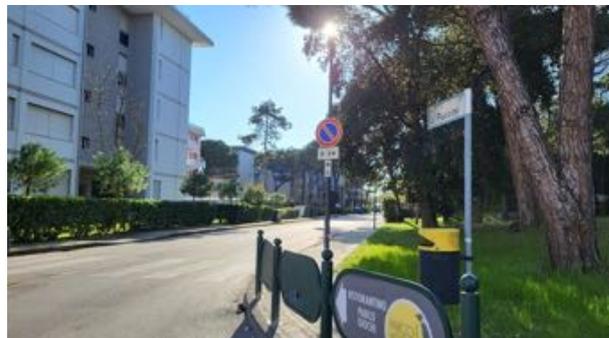
Codice – Nome via	U116	Via Puccini
Zona – Orientamento	Bibione	Da viale Alemagna

DISLIVELLO	ACCENTUATO	LIEVE	VARIABILE	ASSENTE
				X

TIPOLOGIA PERCORSO	Marciapiede <90	Marciapiede >90	Banchina	Carreggiata	Pista cicloped.
		X		X

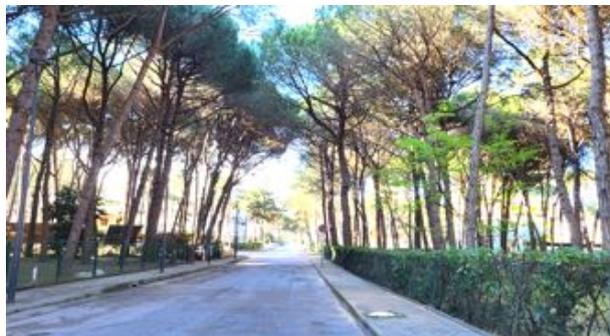
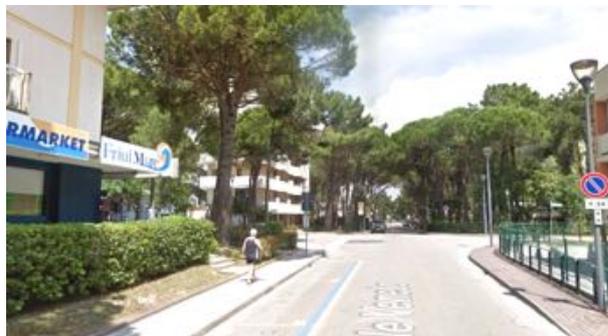
Codice – Nome via	U117	Viale Veneto
Zona – Orientamento	Bibione	Dal Piazzale Adriatico

ACCENTUATO	LIEVE	VARIABILE	ASSENTE
	X fra Italia/ Puccini		X

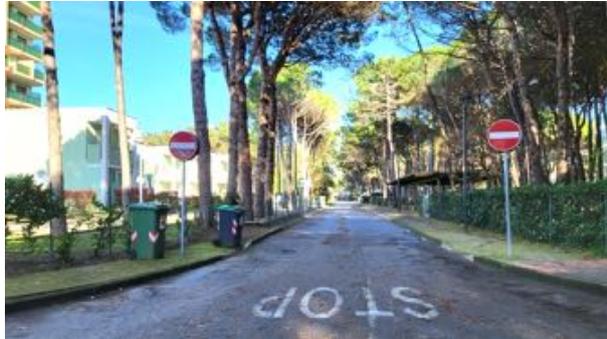
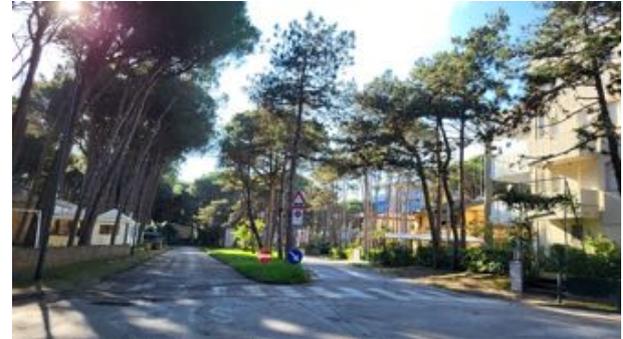
Codice – Nome via	U118	Via Parco dei Pini
Zona – Orientamento	Bibione	Da via delle Colonie

DISLIVELLO	ACCENTUATO	LIEVE	VARIABILE	ASSENTE
				X

TIPOLOGIA PERCORSO	Marciapiede <90	Marciapiede >90	Banchina	Carreggiata	Pista cicloped.
		X		X

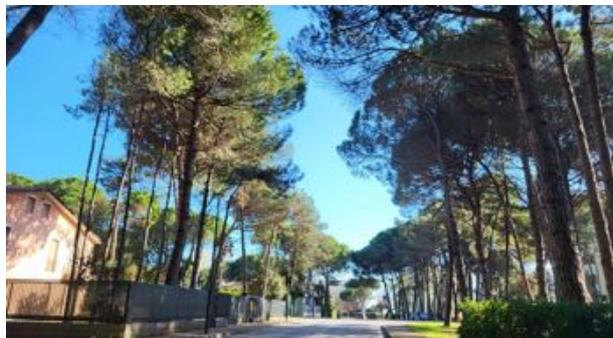
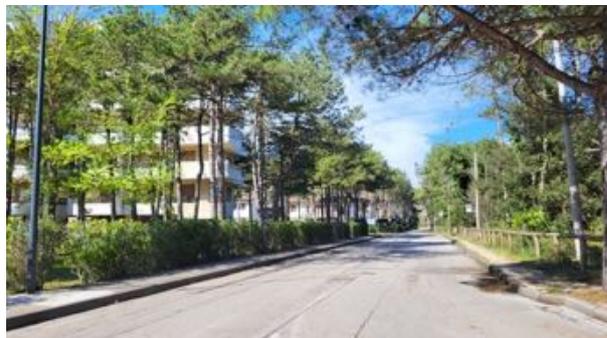
Codice – Nome via	U118b	Via Serenissima/ via Parco dei Pini
Zona – Orientamento	Bibione

DISLIVELLO	ACCENTUATO	LIEVE	VARIABILE	ASSENTE
				X

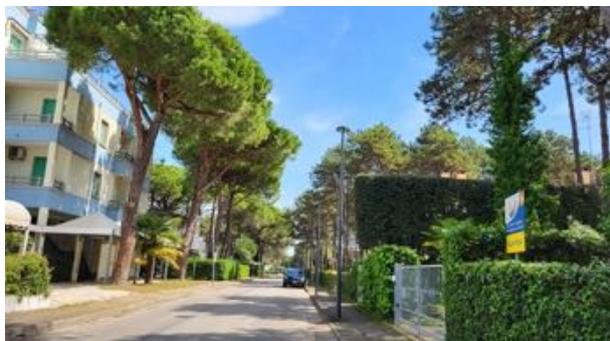
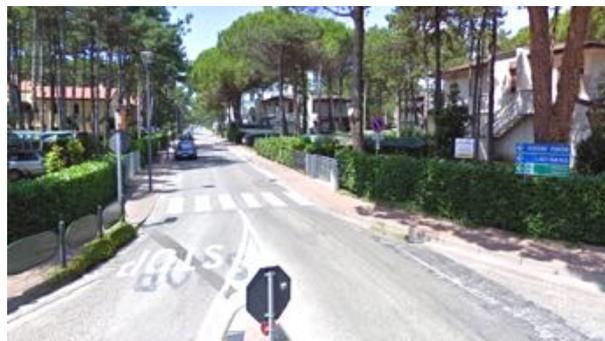
Codice – Nome via	U119	Viale Dalmazia
Zona – Orientamento	Bibione

ACCESSIBILITÀ PEDONALE	LATO Sinistro		LATO Destro	
	X metà poi altra metà X sollevamento asfalto		X (evidenziare pali lampioni con fascia colorata)

Ubicazione: Parco dei Pini	Lato DX
MOBILITA' (raccordo al percorso / spazio per movimento/pedana)	A
ORIENTAMENTO (intercettaz. non vedenti / identif. fermata)	NO
COMFORT (presenza pensilina / presenza panca)	NO
SICUREZZA	SI

Inserire limite 20	X	Negozi e area commerciale	
Parco/Bosco delle Colonie	X	Supermercato	
Servizi		Area Parcheggio	
Residenziale	X	Presenza alberatura e/o elementi di arredo

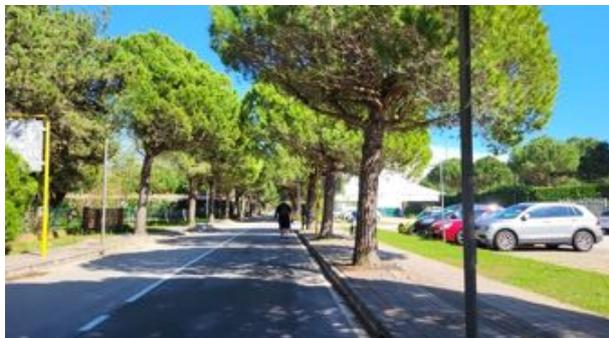
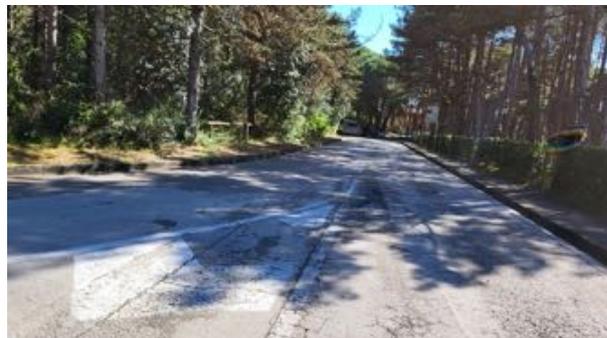
Codice – Nome via	U120a	Via delle Colonie (tratto)
Zona – Orientamento	Bibione	Dalle Terme

LATO Sinistro	LATO Destro
	Vedi mappa	H. piazzale bus: sollevamento betonelle tratto ca. 40 m
Dal Villaggio internazionale		X

Piazza (terme)	X	NO	SI
Via delle Colonie (traversa interna)	X (1 scal)	NO	SI
Via Parco dei Pini	X	NO	SI
Via Ariete	X (2 scivoli ripidi e scal)	BO

1	X	NO	SI
2,3 Villaggio turistico internazionale	X (2 scal)	NO	SI
H. piazzale bus	X		ciclopedonale: pav. non complanare. 1m X prima via Ariete DX

ASSENTE	Accessibile	Parz. Access.	Non Acc.
	2X	3X erba e cordolo

Ubicazione	Lato DX	Lato SX	Lato SX	2 Lato DX	Lato DX Dopo rotonda
MOBILITA'	A	PA dissesto	A	NA	PA
ORIENTAMENTO	NO	NO	NO	NO	NO
COMFORT	NO	NO	PA panca	NO	NO
SICUREZZA	SI	SI	SI	SI	SI

Inserire limite 30	X	Negozi e area commerciale	
Chiesa Sta Stefano		Piazzale	X
TERME	X	Area Parcheggio	X
Residenziale	X	Presenza alberatura e/o elementi di arredo	X

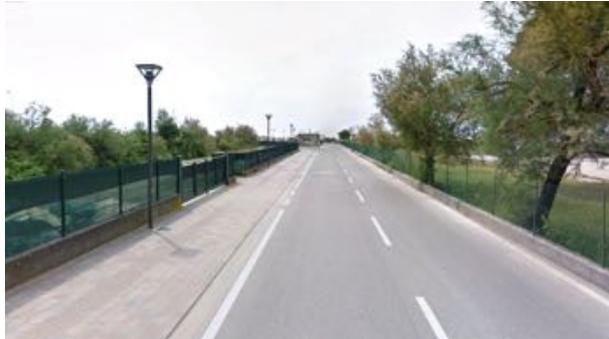
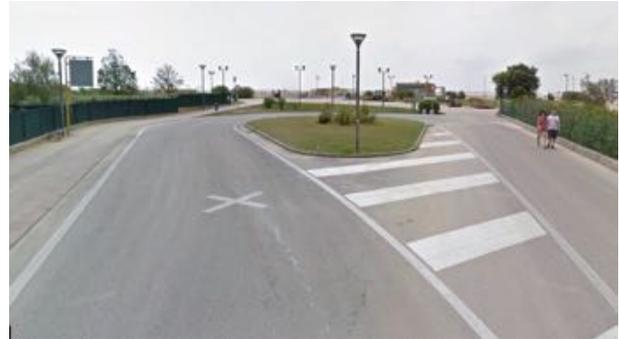
Codice – Nome via	U120b	Via Colonie interne (accesso mare)
Zona – Orientamento	Bibione	Da via delle Colonie

DISLIVELLO	ACCENTUATO	LIEVE	VARIABILE	ASSENTE
		X in mezzo		X

TIPOLOGIA PERCORSO	Marciapiede <90	Marciapiede >90	Banchina	Carreggiata	Pista cicloped.
		X		X	X

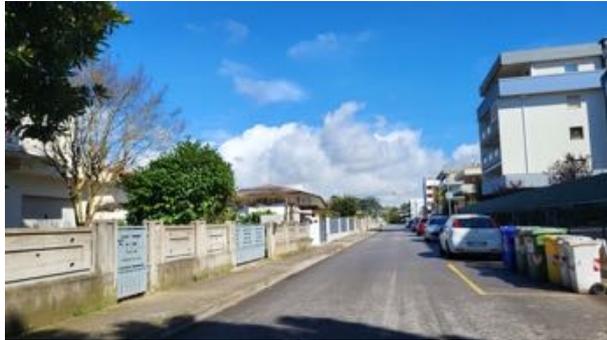
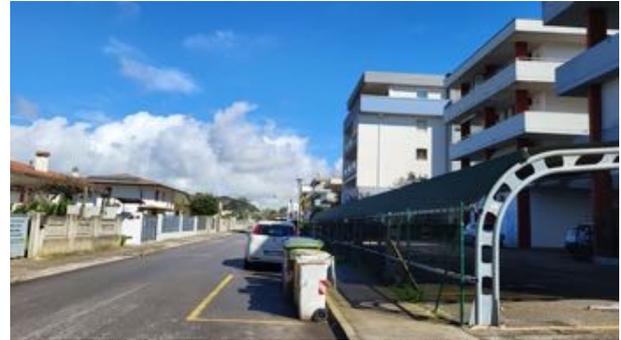
Codice – Nome via	U121	Via Egeria
Zona – Orientamento	Bibione	Da via Baseleghe/Argo a via Orsa Maggiore

DISLIVELLO	ACCENTUATO	LIEVE	VARIABILE	ASSENTE
				X

TIPOLOGIA PERCORSO	Marciapiede <90	Marciapiede >90	Banchina	Carreggiata	Pista cicloped.
	X	X

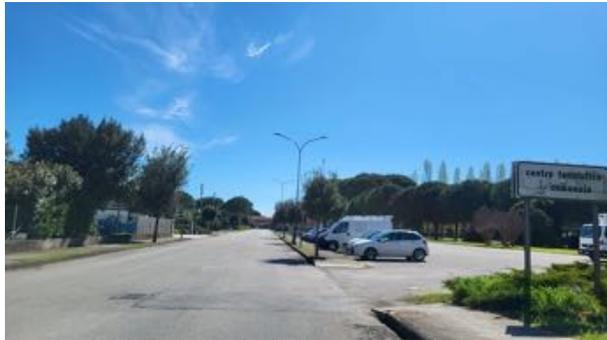
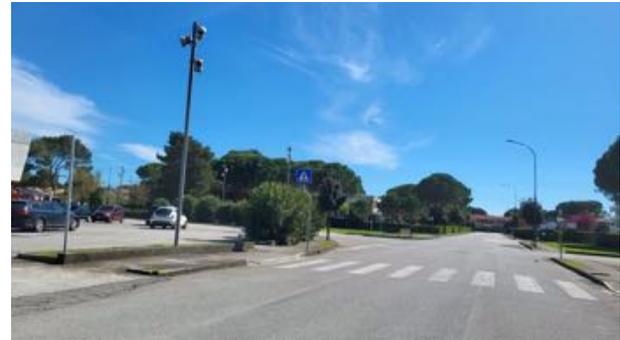
Codice – Nome via	U122	Via Cellina
Zona – Orientamento	Bibione	Da via Baseleghe

DISLIVELLO	ACCENTUATO	LIEVE	VARIABILE	ASSENTE
				X

TIPOLOGIA PERCORSO	Marciapiede <90	Marciapiede >90	Banchina	Pista cicloped.
	X puntuale h Crai e fine via lato SX con alberelli	X

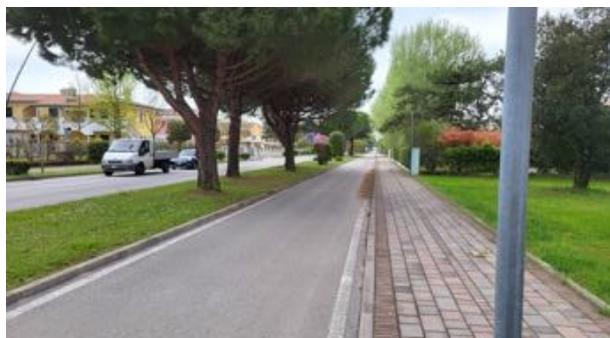
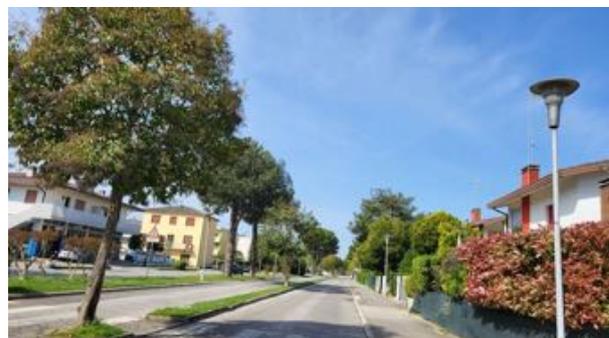
Codice – Nome via	U123	Via Orsa Maggiore/Piazza Mercato
Zona – Orientamento	Bibione	Da via Toro al Corso del Sole

DISLIVELLO	ACCENTUATO	LIEVE	VARIABILE	ASSENTE
				X

TIPOLOGIA PERCORSO	Marciapiede <90	Marciapiede >90	Banchina	Carreggiata	Pista ciclopedonale
	X	X			X

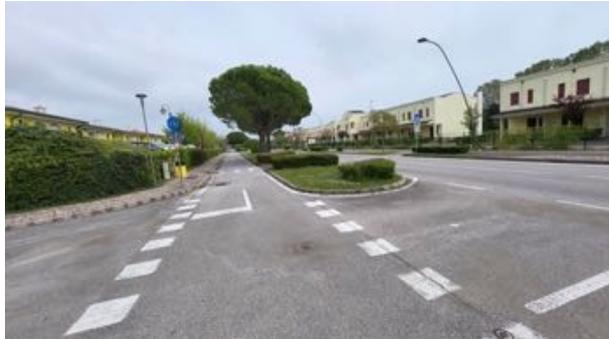
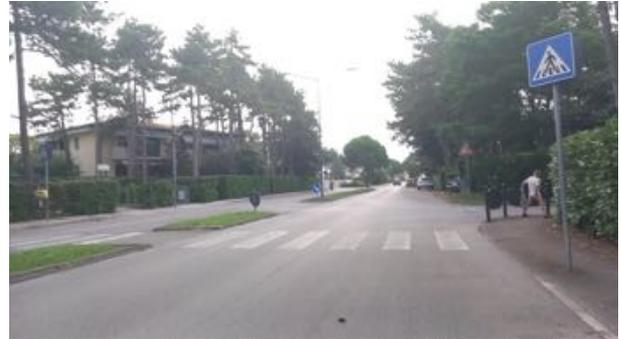
Codice – Nome via	U124	Viale delle Nazioni
Zona – Orientamento	Bibione	Da via Brenta

DISLIVELLO	ACCENTUATO	LIEVE	VARIABILE	ASSENTE
				X

TIPOLOGIA PERCORSO	Marciapiede <90	Marciapiede >90	Banchina	Carreggiata	Pista cicloped.
		X			X

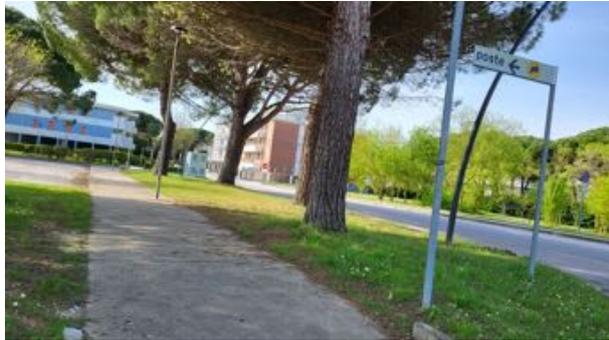
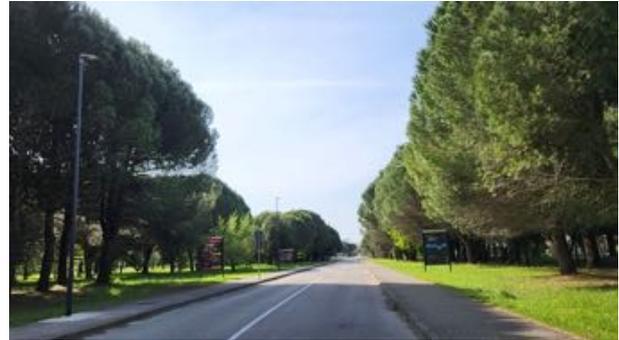
Codice – Nome via	U125a	Via del Sagittario (tratto1)/Piazza Mercato
Zona – Orientamento	Bibione	Da via Timavo a Piazza Mercato

DISLIVELLO	ACCENTUATO	LIEVE	VARIABILE	ASSENTE
				X

TIPOLOGIA PERCORSO	Marciapiede <90	Marciapiede >90	Banchina	Carreggiata	Pista cicloped.
		X

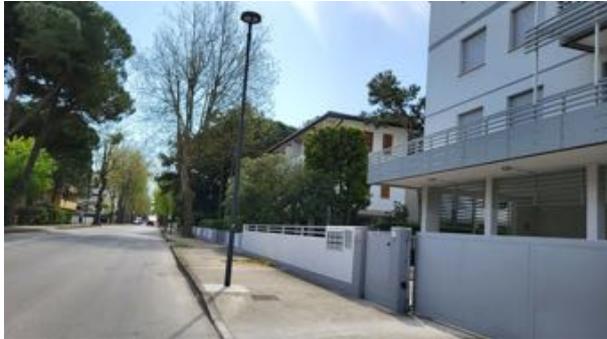
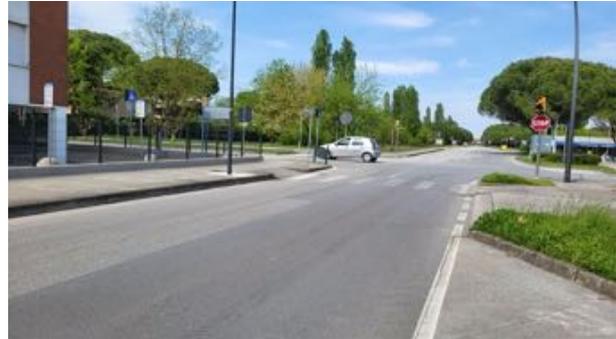
Codice – Nome via	U125b	Via del Sagittaria (tratto 2)
Zona – Orientamento	Bibione	Da via Orsa Maggiore

DISLIVELLO	ACCENTUATO	LIEVE	VARIABILE	ASSENTE
		X metà via verso Corso Europa

TIPOLOGIA PERCORSO	Marciapiede <90	Marciapiede >90	Banchina	Carreggiata	Pista cicloped.
	X

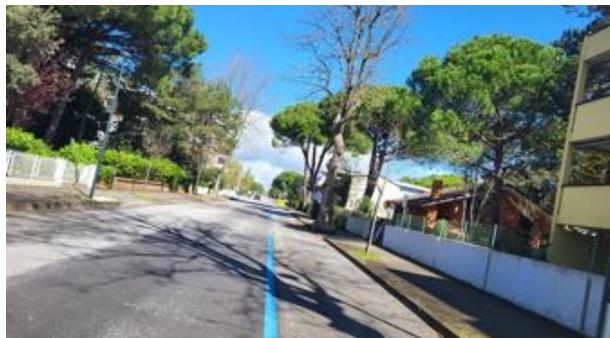
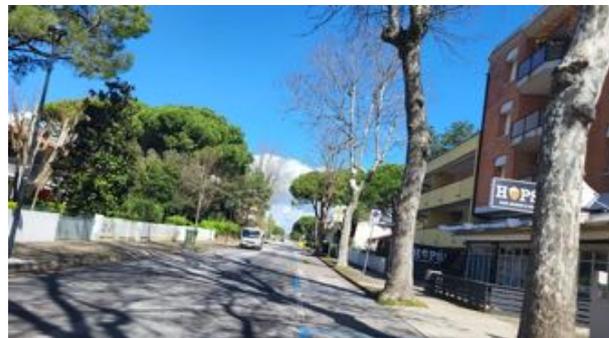
Codice – Nome via	U125c	Via del Sagittario (tratto 3)
Zona – Orientamento	Bibione	Da via Timavo al mare

ACCENTUATO	LIEVE	VARIABILE	ASSENTE
			X

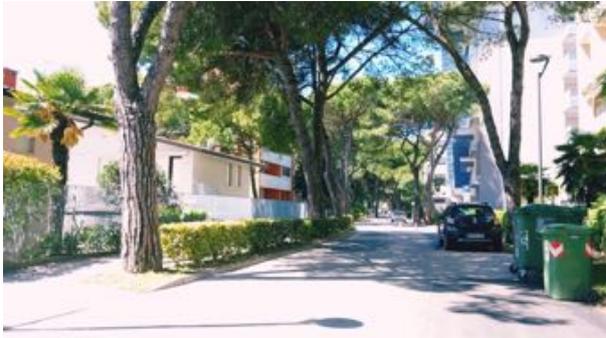
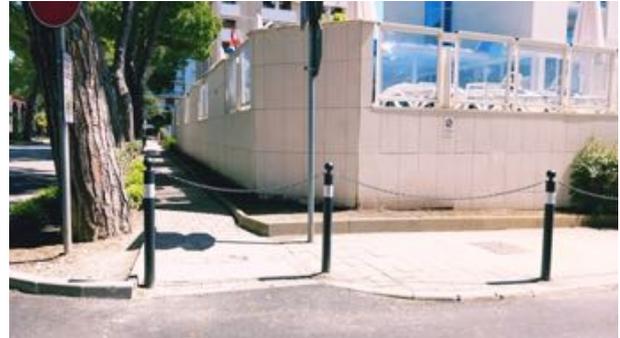
Codice – Nome via	U126	Corso Europa
Zona – Orientamento	Bibione	Da Corso del Sole

ACCENTUATO	LIEVE	VARIABILE	ASSENTE
			X

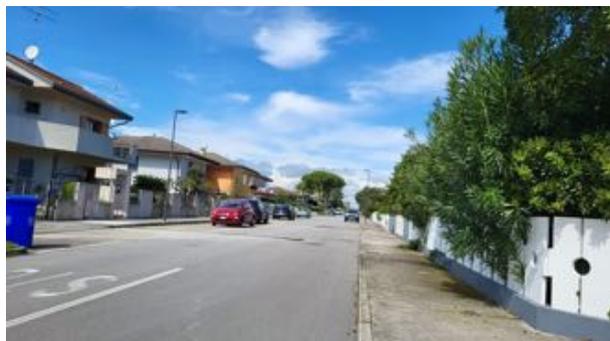
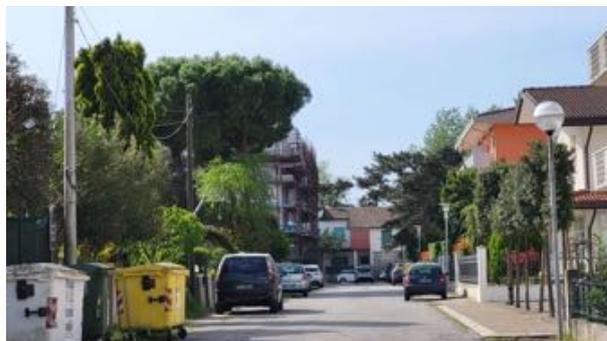
Codice – Nome via	U127	Via Mira (tratto 1,2)
Zona – Orientamento	Bibione

ACCENTUATO	LIEVE	VARIABILE	ASSENTE

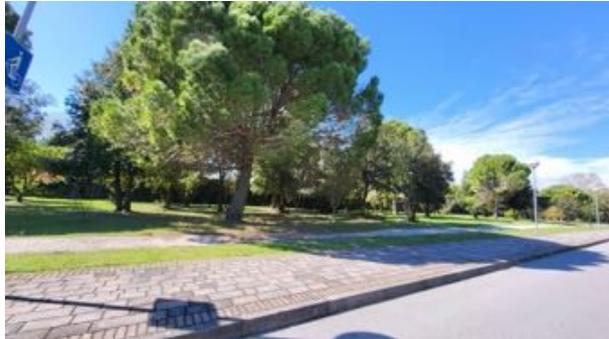
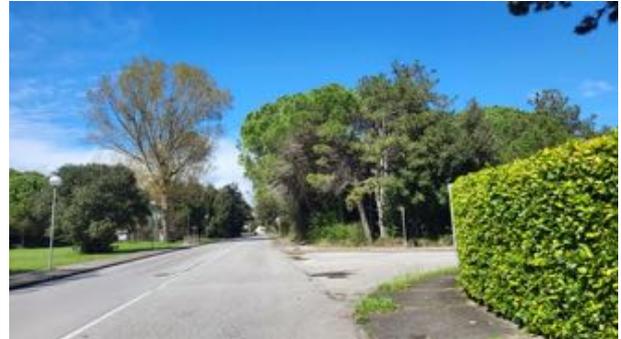
Codice – Nome via	U128	Via Brenta
Zona – Orientamento	Bibione	Da via Baseleghe

DISLIVELLO	ACCENTUATO	LIEVE	VARIABILE	ASSENTE
				X

TIPOLOGIA PERCORSO	Marciapiede <90	Marciapiede >90	Banchina	Carreggiata	Pista interna
		X		X	X

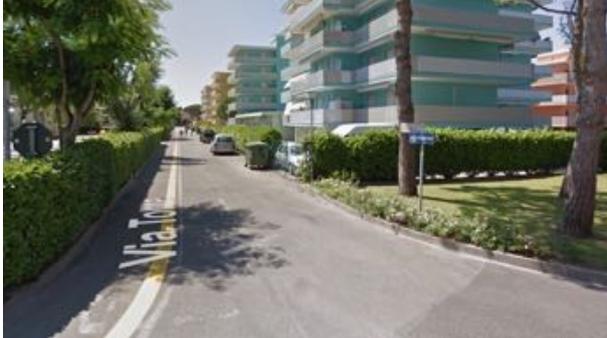
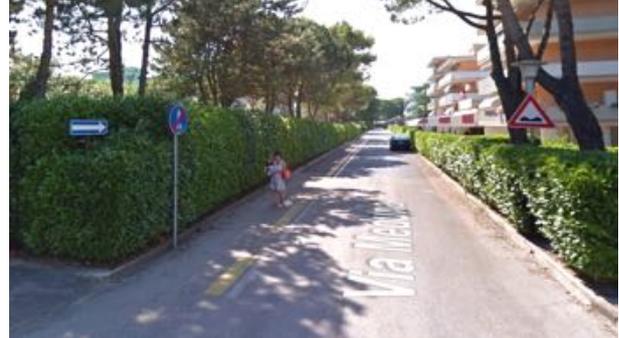
Codice – Nome via	U129	via Meduna/ via Torre / via Noncello (continuità ciclopedonale)
Zona – Orientamento	Bibione	Da via Maja

DISLIVELLO	ACCENTUATO	LIEVE	VARIABILE	ASSENTE

TIPOLOGIA PERCORSO	Marciapiede <90	Marciapiede >90	Banchina	Carreggiata	Pista cicloped.
				X	X

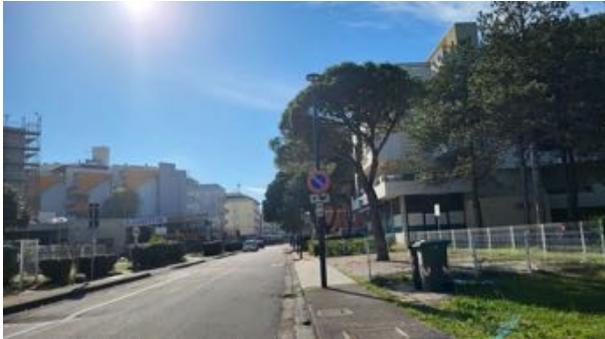
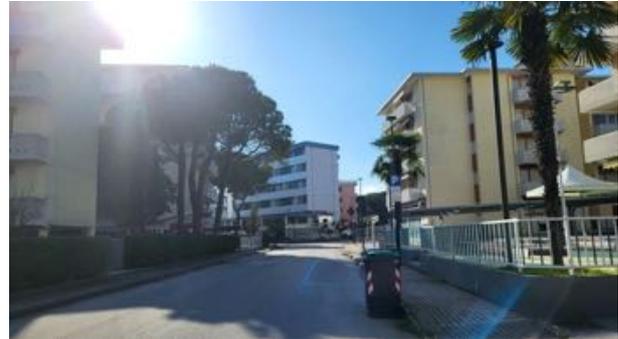
Codice – Nome via	U130	Viale Italia/Via Vivaldi
Zona – Orientamento	Bibione	Da via Serenissima

ACCENTUATO	LIEVE	VARIABILE	ASSENTE
			X

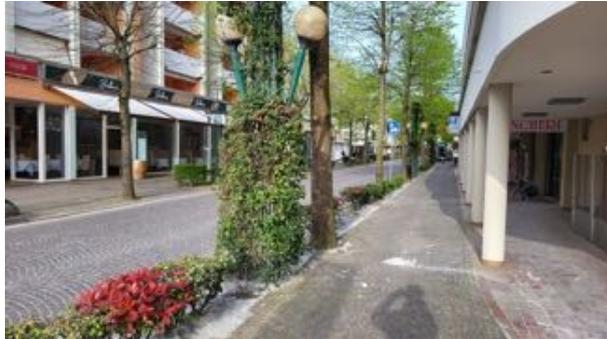
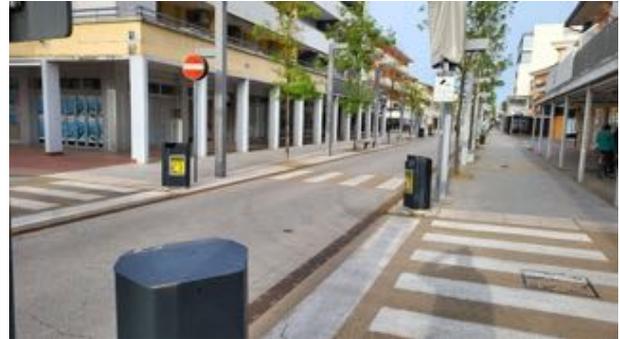
Codice – Nome via	U131	Viale delle Costellazioni
Zona – Orientamento	Bibione	Dal Corso del Sole

DISLIVELLO	ACCENTUATO	LIEVE	VARIABILE	ASSENTE
				X

TIPOLOGIA PERCORSO	Marciapiede <90	Marciapiede >90	Pavimentazione	Banchina	Carreggiata	Pista cicloped.
		X	X		X

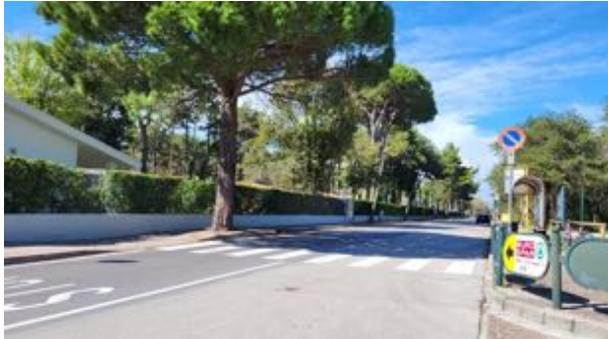
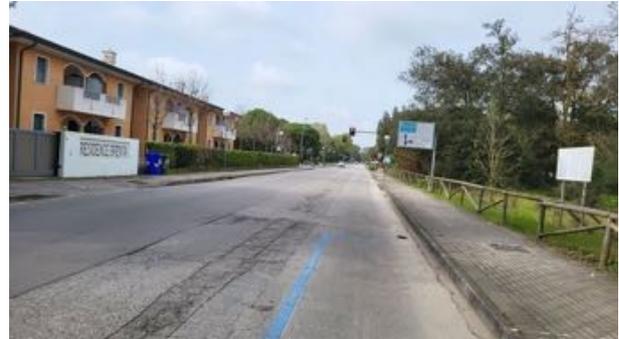
Codice – Nome via	U132	Via Toro
Zona – Orientamento	Bibione	Da via Brenta

DISLIVELLO	ACCENTUATO	LIEVE	VARIABILE	ASSENTE
				X

TIPOLOGIA PERCORSO	Marciapiede <90	Marciapiede >90	Banchina	Carreggiata	Pista cicloped.
		X

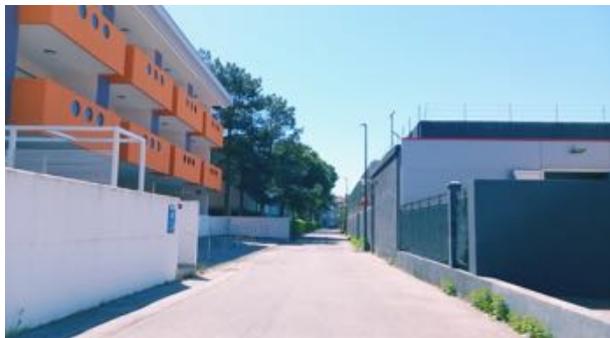
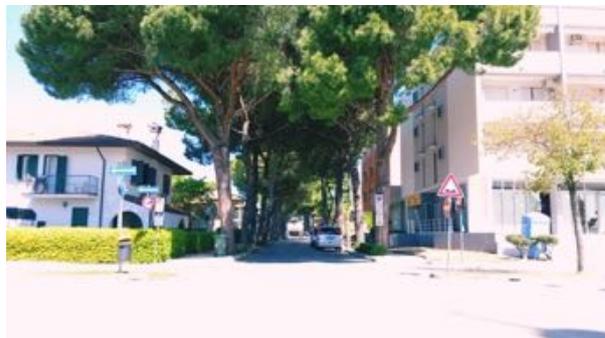
Codice – Nome via	U133	Via Della Vega/Antares
Zona – Orientamento	Bibione	Da via della Vega

DISLIVELLO	ACCENTUATO	LIEVE	VARIABILE	ASSENTE

TIPOLOGIA PERCORSO	Marciapiede <90	Marciapiede >90	Banchina	Carreggiata	Pista cicloped.
	X alberi	X

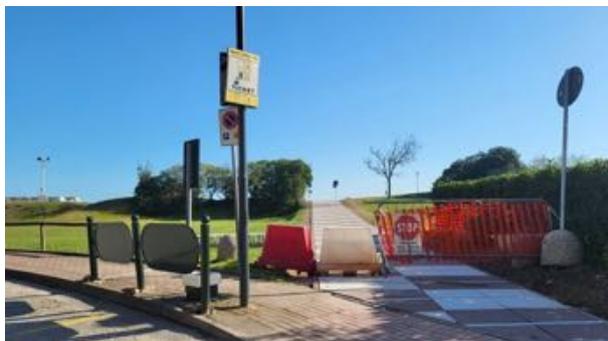
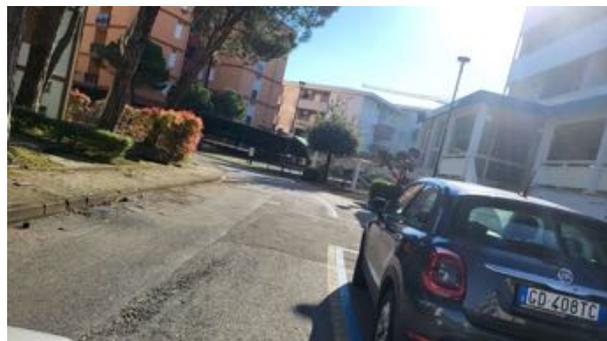
Codice – Nome via	U134	Viale Vivaldi
Zona – Orientamento	Bibione	Da Piazzale Adriatico

DISLIVELLO	ACCENTUATO	LIEVE	VARIABILE	ASSENTE
				X

TIPOLOGIA PERCORSO	Marciapiede <90	Marciapiede >90	Banchina	Carreggiata	Pista cicloped.
		X

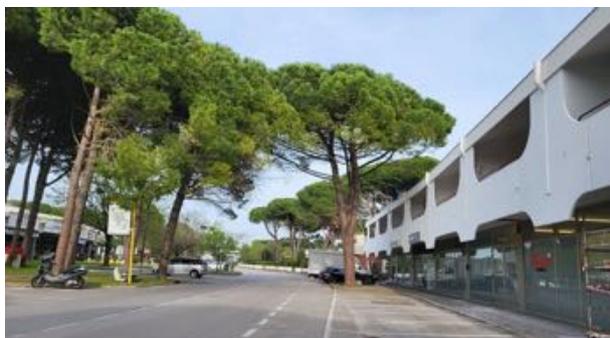
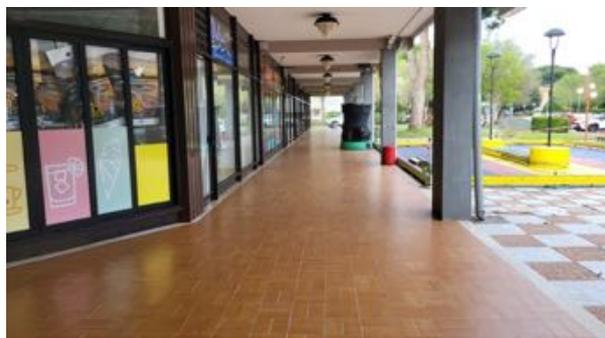
Codice – Nome via	U135	Viale dei Ginepri
Zona – Orientamento	Bibione	Da via della Laguna

DISLIVELLO	ACCENTUATO	LIEVE	VARIABILE	ASSENTE

TIPOLOGIA PERCORSO	Marciapiede <90	Marciapiede >90	Banchina	Carreggiata	Pista cicloped.
		X

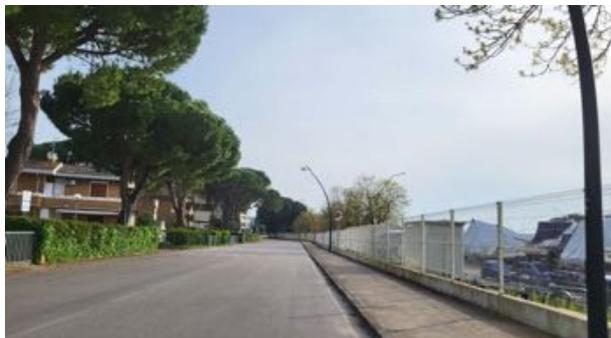
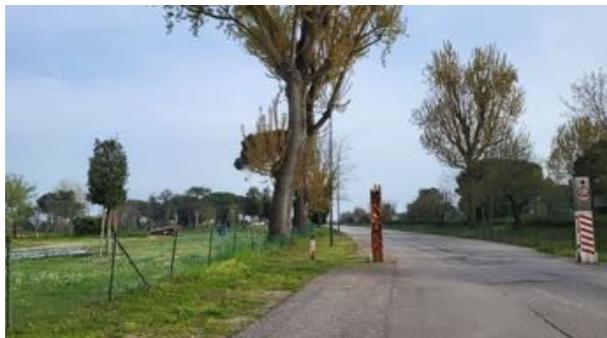
Codice – Nome via	U136	Via della Laguna
Zona – Orientamento	Bibione

- Fine via H. Camping: ampio spazio carreggiata e assenza linee guida .
- Accesso anche dal campeggio per il Giardino Mediterraneo.

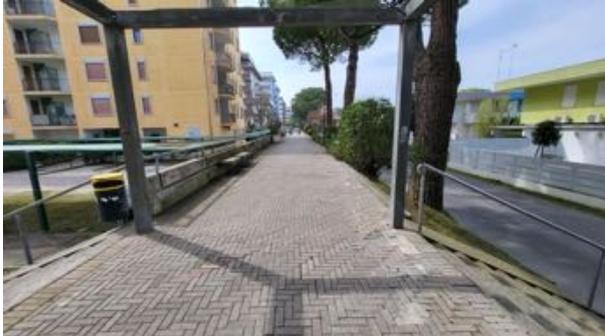
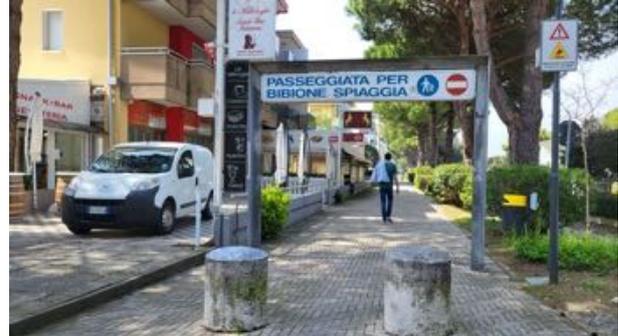
Codice – Nome via	U137	Passeggiata Bibione Spiaggia
Zona – Orientamento	Bibione	Da via Lira

- Dissesto della pavimentazione

con cartello informativo di attenzione per segnalare la presenza di sconnessioni.

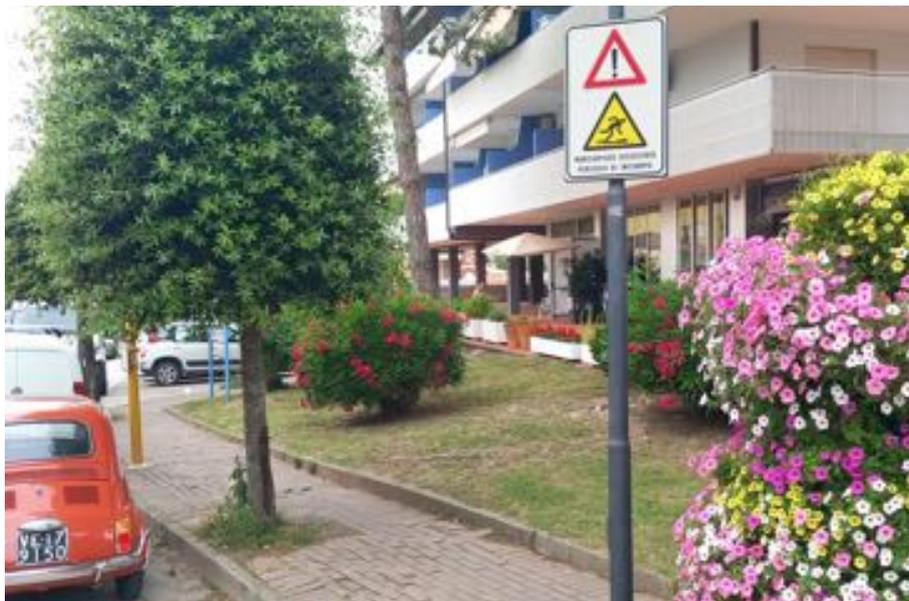
Segnaletica "marciapiede dissestato"

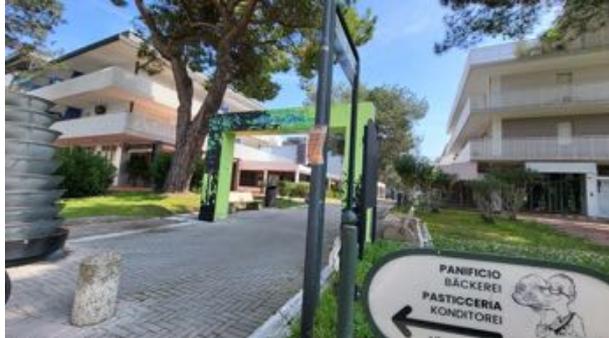
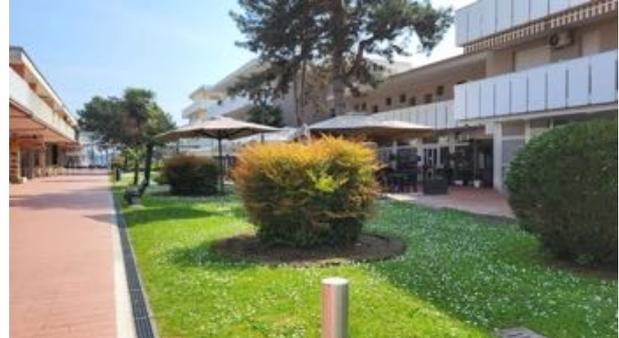
Codice – Nome via	U138	Passeggiata Lido dei Pini - h.Rigel
Zona – Orientamento	Bibione	Da via Procione/Rigel scalinata/via Lira

DISLIVELLO	ACCENTUATO	LIEVE	VARIABILE	ASSENTE
				X

TIPOLOGIA PERCORSO	Area pedonale	Marciaiede <90	Marciaiede >90	Banchina	Pista cicloped.
	X

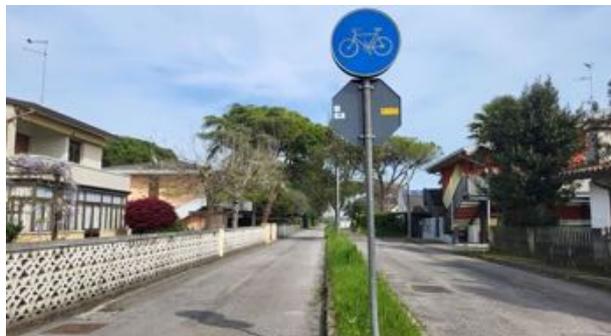
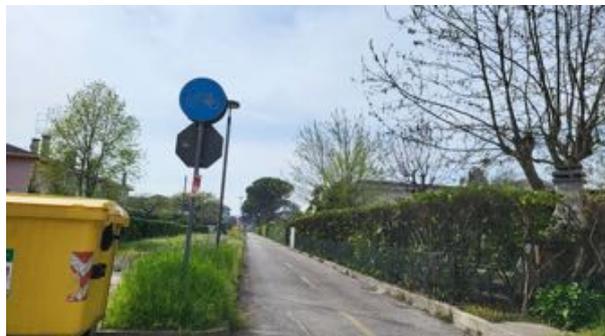
Codice – Nome via	U140	Via Urano
Zona – Orientamento	Bibione	Da via Lira a via Corso del Sole

DISLIVELLO	ACCENTUATO	LIEVE	VARIABILE	ASSENTE

TIPOLOGIA PERCORSO	Marciapiede <90	Marciapiede >90	Banchina	Carreggiata	Pista cicloped.
		X		X	X

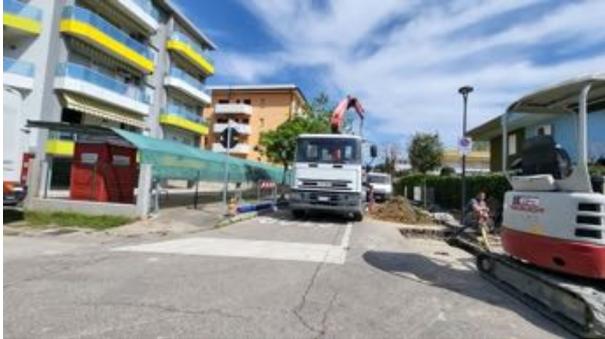
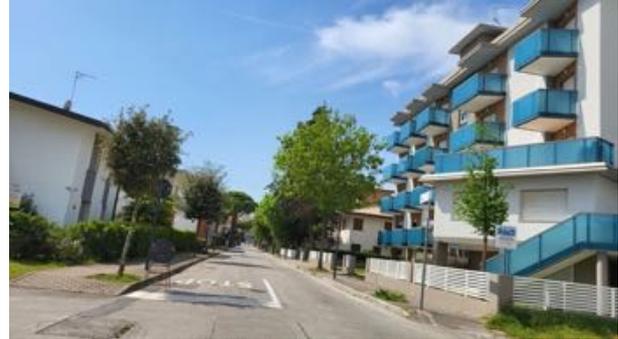
Codice – Nome via	U141	Via Marte
Zona – Orientamento	Bibione	Da via Lira

DISLIVELLO	ACCENTUATO	LIEVE	VARIABILE	ASSENTE
		Fine via/Corso del Sole		X

TIPOLOGIA PERCORSO	Marciapiede <90	Marciapiede >90	Banchina	Carreggiata	Pista cicloed.
	alberi e Soste lato DX	X		X

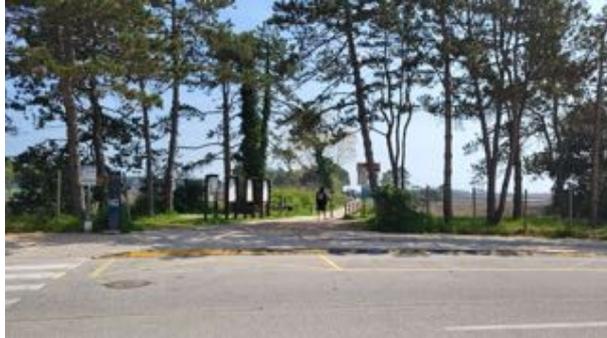
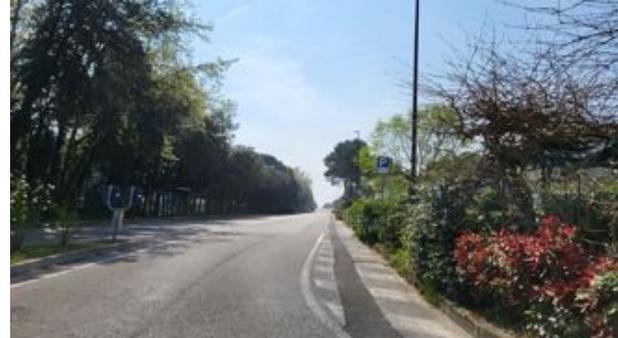
Codice – Nome via	U146	Via Procione
Zona – Orientamento	Bibione (Lido dei Pini)	Da via Lattea

DISLIVELLO	ACCENTUATO	LIEVE	VARIABILE	ASSENTE
	A metà via			X

TIPOLOGIA PERCORSO	Marciapiede <90	Marciapiede >90	Banchina	Carreggiata	Pista
				X	X

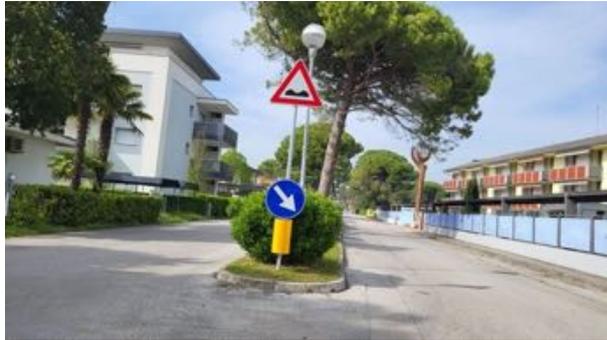
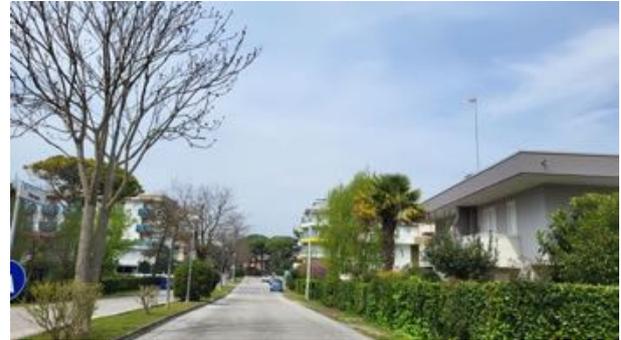
Codice – Nome via	U150	Via Perseo (tratti 1, 2)
Zona – Orientamento	Bibione	Da Via Nettuno

DISLIVELLO	ACCENTUATO	LIEVE	VARIABILE	ASSENTE
		X h. via Terra		X

TIPOLOGIA PERCORSO	Marciapiede <90	Marciapiede >90	Banchina	Carreggiata	Pista cicloped.
		X tratto		X

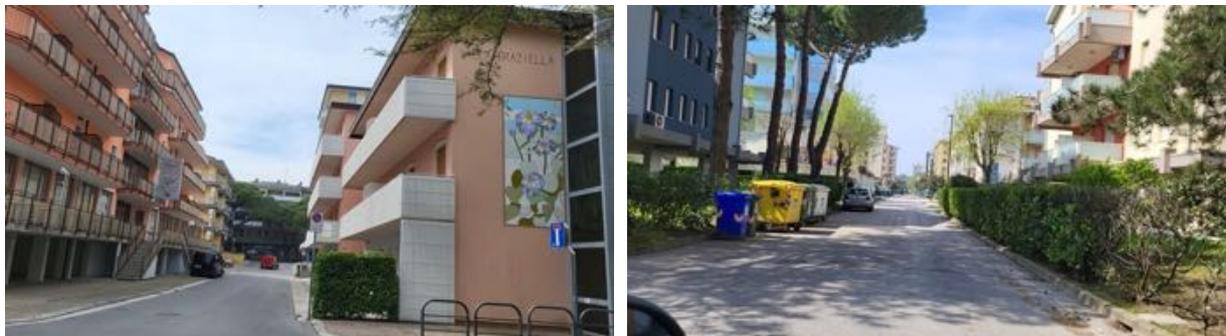
Codice – Nome via	U151b	Via Venere
Zona – Orientamento	Bibione	Da via Corso del Sole

DISLIVELLO	ACCENTUATO	LIEVE	VARIABILE	ASSENTE
		X Corso del Sole fine via

TIPOLOGIA PERCORSO	Marciapiede <90	Marciapiede >90	Banchina	Carreggiata	Pista cicloped.
	X	X	X?	X

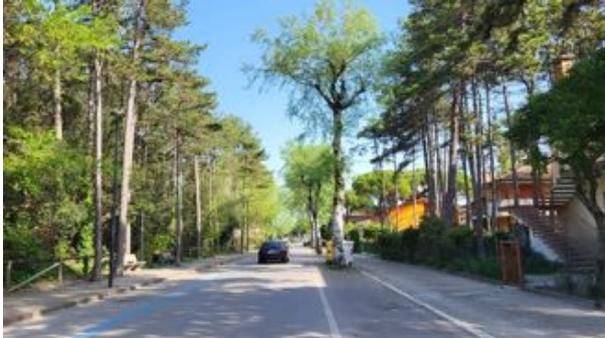
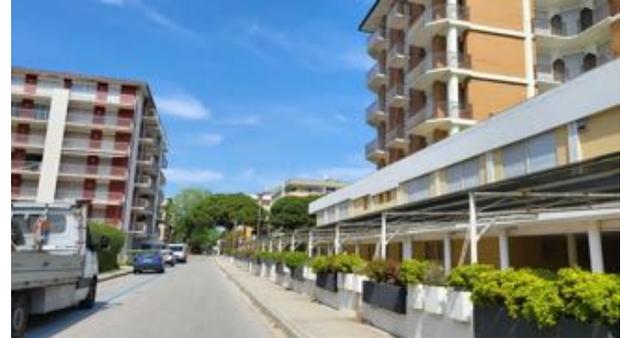
Codice – Nome via	U152	Via Ariete (dal mare)
Zona – Orientamento	Bibione	Da via Aurora

DISLIVELLO	ACCENTUATO	LIEVE	VARIABILE	ASSENTE
				X

TIPOLOGIA PERCORSO	Marciapiede <90	Marciapiede >90	Banchina	Carreggiata	Pista cicloped.
		X dopo corso Europa (SX)		X

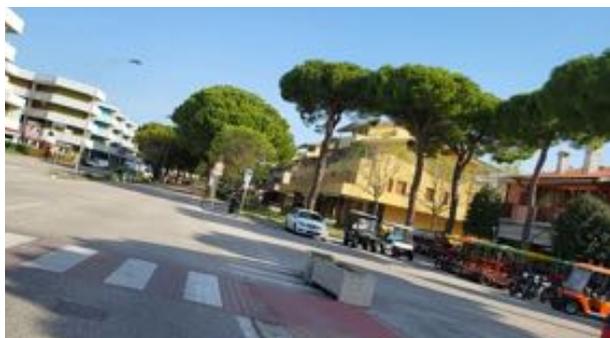
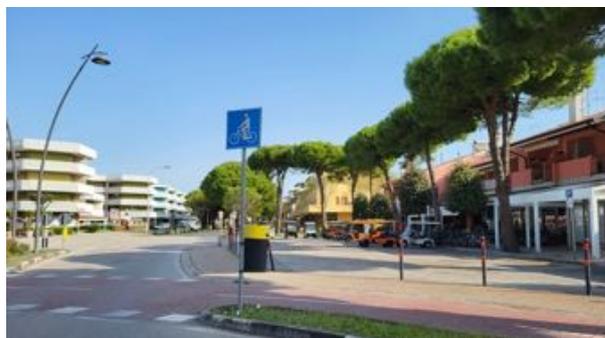
Codice – Nome via	U154	Via Monticato/Piazzale Po
Zona – Orientamento	Bibione	Da via Lemene al Piazzale Po

DISLIVELLO	ACCENTUATO	LIEVE	VARIABILE	ASSENTE
				X

TIPOLOGIA PERCORSO	Marciapiede <90	Marciapiede >90	Contro viale	Carreggiata	Pista cicloped.
	X alberi	X	X	X

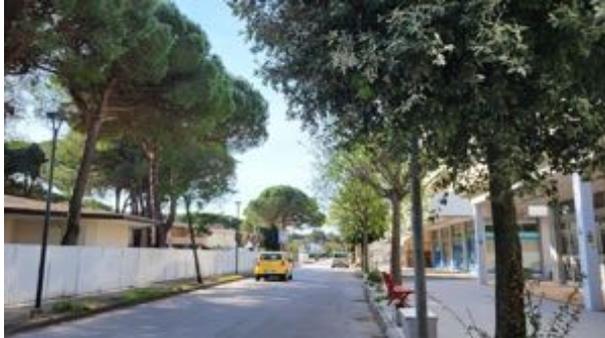
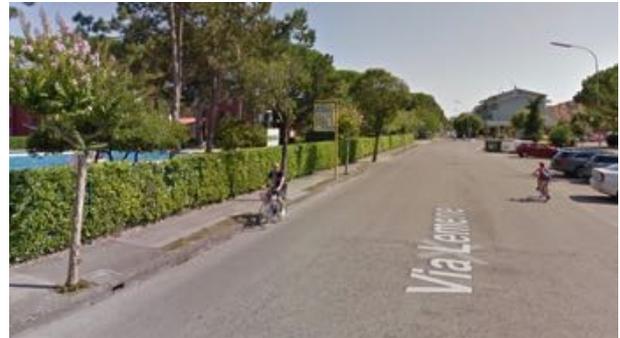
Codice – Nome via	U155	Via Lemene/ via Gemelli
Zona – Orientamento	Bibione	Da via Monticato

DISLIVELLO	ACCENTUATO	LIEVE	VARIABILE	ASSENTE
				X

TIPOLOGIA PERCORSO	Marciapiede <90	Marciapiede >90	Banchina	Carreggiata	Pista cicloped.
		X		X

Via Gemelli	X (2 scal)	NO	NO
Viale Aurora	X	NO	SI

Fine via Lemene	X (1 scal)	NO	SI
-----------------	------------	----	----

- Assenza linee guida (problema di orientamento).
- Puntuale dissesto della pavimentazione.

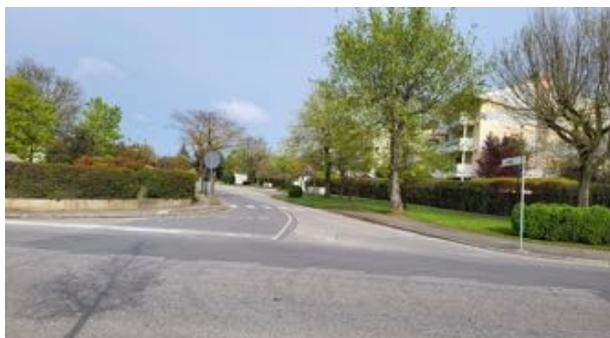
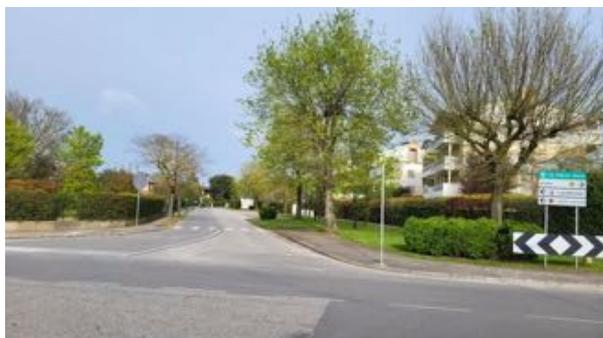
Codice – Nome via	U156	Via Alfa
Zona – Orientamento	Bibione	Dal Corso del Sole

DISLIVELLO	ACCENTUATO	LIEVE	VARIABILE	ASSENTE

TIPOLOGIA PERCORSO	Marciapiede <90	Marciapiede >90	Banchina	Carreggiata	Pista cicloped.
	X	X		X

Corso del Sole	X	NO	SI
Via Egeria	X (4 scal)	NO	SI
Andromeda e Vallesina e Maja	X	NO	SI

Inizio via	X	NO	SI
Dopo via Egeria (scivolo ripido)	X	NO	SI
H. via Andromeda e dopo	X	NO	SI
	X	NO	SI

- Intervento: evidenziare i pali lampioni con fasce colorate.

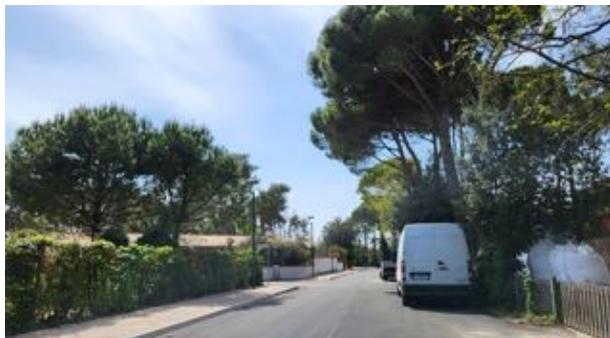
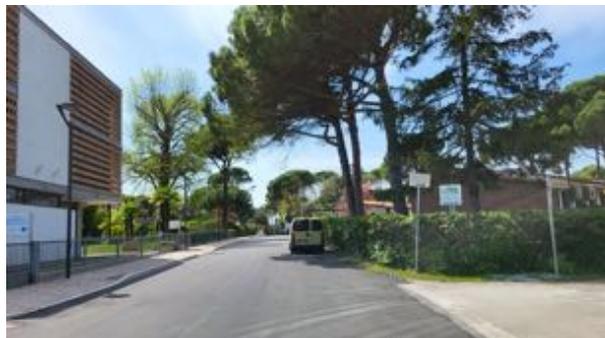
Codice – Nome via	U157	Via degli Ontari
Zona – Orientamento	Bibione	Da via dei Ginepri

DISLIVELLO	ACCENTUATO	LIEVE	VARIABILE	ASSENTE
				X

TIPOLOGIA PERCORSO	Marciapiede <90	Marciapiede >90	Banchina	Carreggiata	Pista cicloped.
		X		X

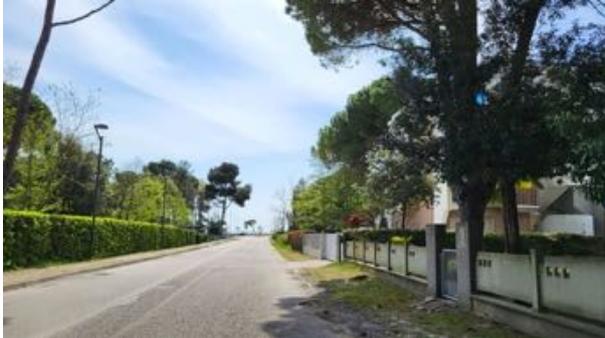
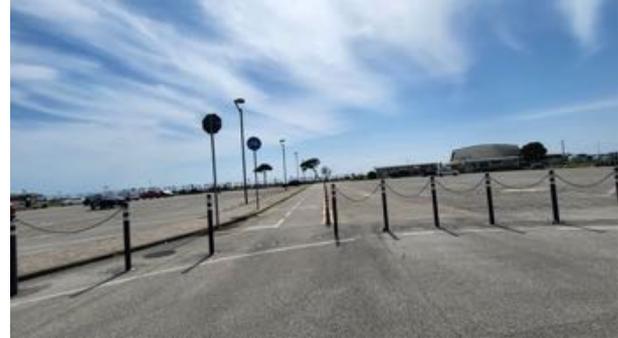
Codice – Nome via	U158	Via dei Lauri
Zona – Orientamento	Bibione	Da via dei Ginepri

DISLIVELLO	ACCENTUATO	LIEVE	VARIABILE	ASSENTE
				X

TIPOLOGIA PERCORSO	Marciapiede <90	Marciapiede >90	Banchina	Carreggiata	Pista cicloped.
		X		X

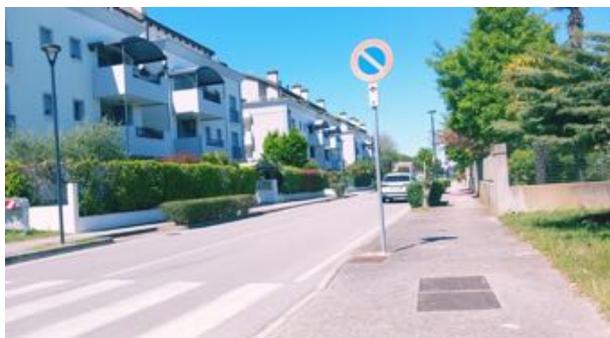
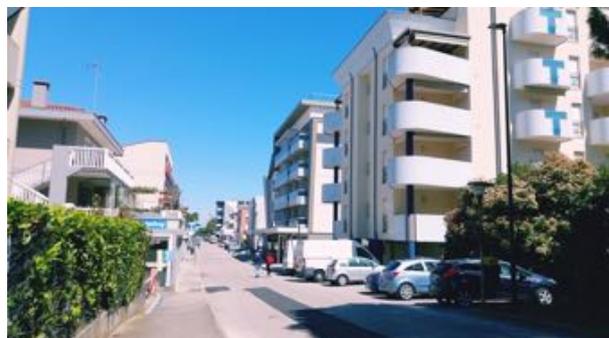
Codice – Nome via	U159	Via Andromeda
Zona – Orientamento	Bibione	Da via Baseleghe

ACCENTUATO	LIEVE	VARIABILE	ASSENTE
			X

Via Baseleghe e Barene	X	NO	SI
Via degli Orti	X	NO	SI
Via Alfa (distante)	X	NO	
Via Corona del Sud (DX)	X	NO	
Via Corona del sud (DX)	X (2 scal)	NO	SI
Via Eridano	X (2 scal)	NO	SI
H. Orsa Maggiore con dissesto e scivolo X	X (4 scal)	NO	SI
Via Stella Polare	X	NO

Via Costellazioni (dissesto SX)	✗ (2 scal)	NO	
Via Costellazioni (SX)	✗	NO	
ATTRAVERSAMENTI			
Via Argo SX	✗ (1 scal)	NO	Da migliorare
Via Argo (DX assente)	✗ (2 scal)	NO	Da migliorare
Via delel Comete SX	✗ (2 scal)	NO	SI
Via delle Comete DX	✗		SI
H. Eridano	✗ (2 scal)	NO	
Parco del Donatore SX	✗ (2 scal)	NO	SI
Parco del Donatore DX	✗	NO	SI
Via della Vega	✗ (3 scal)	NO	
Via Alfa	✗	NO	SI
Prima Corona del Sud	✗	NO	SI
Dopo Corona del Sud	✗	NO	SI
Attrav h. Orsa Maggiore (dissesto)	✗	NO	SI
Dopo Orsa Maggiore	✗	NO	
Prima e dopo via Costellazioni	✗	NO

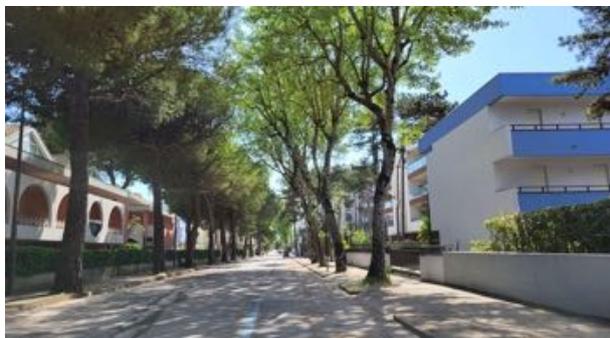
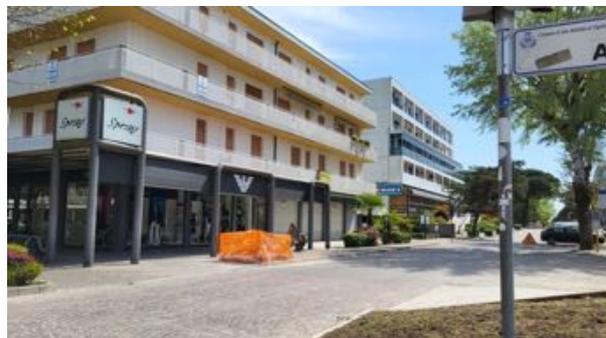
Codice – Nome via	U160	Via Pegaso
Zona – Orientamento	Bibione	Da via Orsa Maggiore a Corso Europa

DISLIVELLO	<i>ACCENTUATO</i>	<i>LIEVE</i>	<i>VARIABILE</i>	<i>ASSENTE</i>
		Tratto fine corso Europa		X

TIPOLOGIA PERCORSO	<i>Marciapiede <90</i>	<i>Marciapiede >90</i>	<i>Banchina</i>	<i>Carreggiata</i>	<i>Pista cicloped.</i>
	X alberi	X		X tratto 2

- Tratti con perdita linea guida e interferenze automezzi.
- Puntuali dissesti con presenza alberi e restringimento X causa albero in mezzo al marciapiede in corrispondenza del civico 16 e 44.

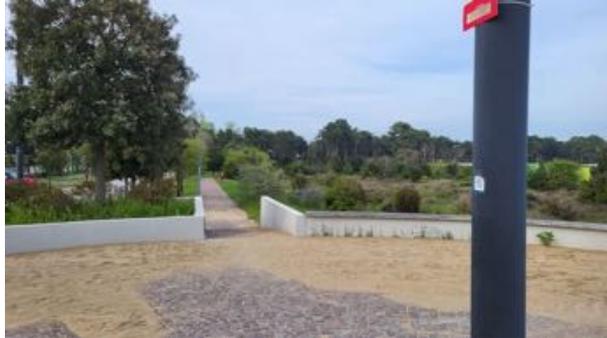
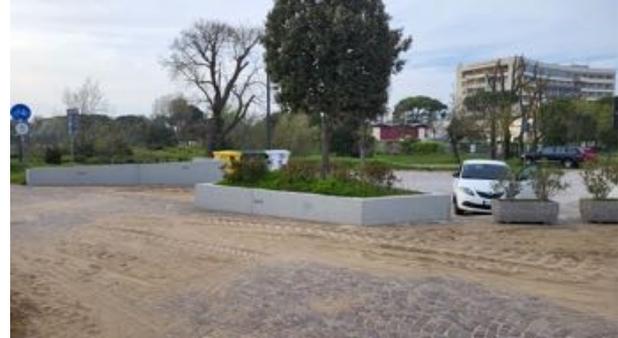
Codice – Nome via	U161	Via Passeggiata al Mare
Zona – Orientamento	Bibione	Da viale dei Ginepri

DISLIVELLO	ACCENTUATO	LIEVE	VARIABILE	ASSENTE
				X

TIPOLOGIA PERCORSO	Marciapiede <90	Marciapiede >90	Banchina	Carreggiata	Pista cicloped.
		X

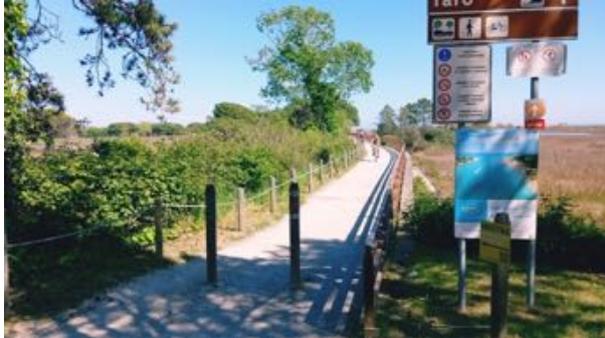
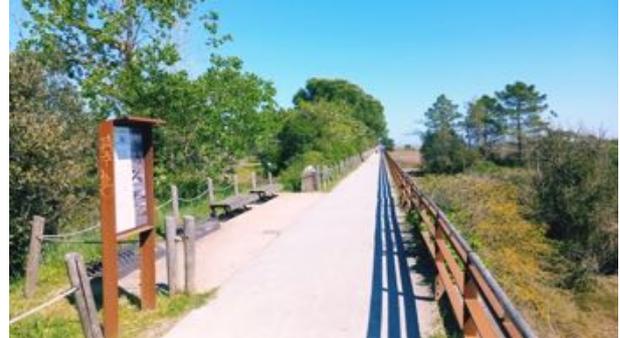
Codice – Nome via	U162	Percorso ciclopedonale
Zona – Orientamento	Bibione	Da via Procione

DISLIVELLO	ACCENTUATO	LIEVE	VARIABILE	ASSENTE
				X

TIPOLOGIA PERCORSO	Marciapiede <90	Marciapiede >90	Banchina	Carreggiata	Pista cicloped.
					X

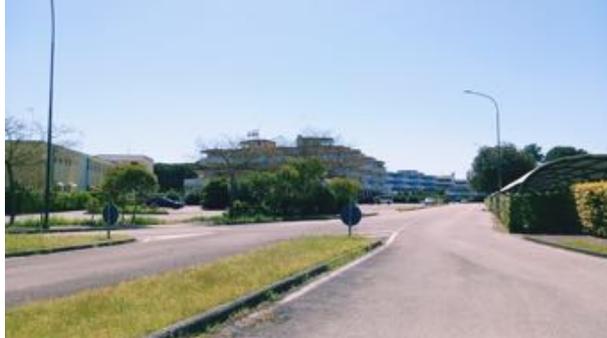
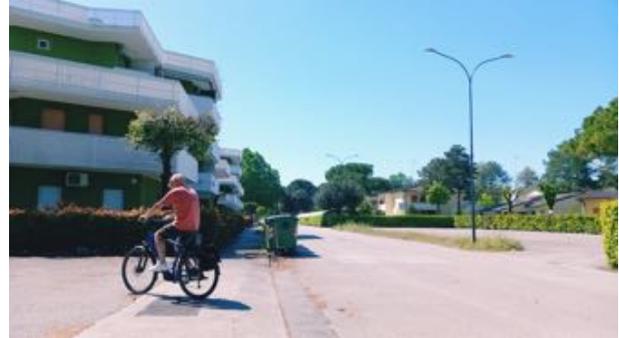
Codice – Nome via	U163	Via Livenza
Zona – Orientamento	Bibione	Da viale Cormor

DISLIVELLO	ACCENTUATO	LIEVE	VARIABILE	ASSENTE

TIPOLOGIA PERCORSO	Marciapiede <90	Marciapiede >90	Banchina	Carreggiata	Pista cicloped.
		X		X

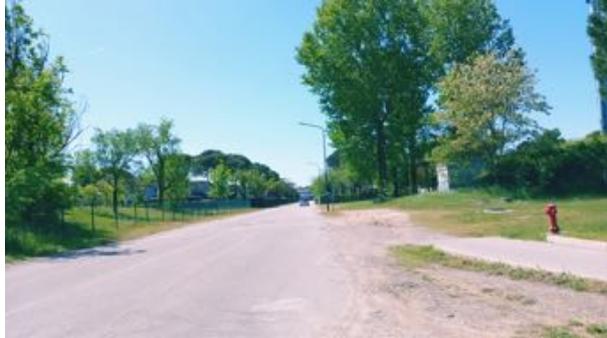
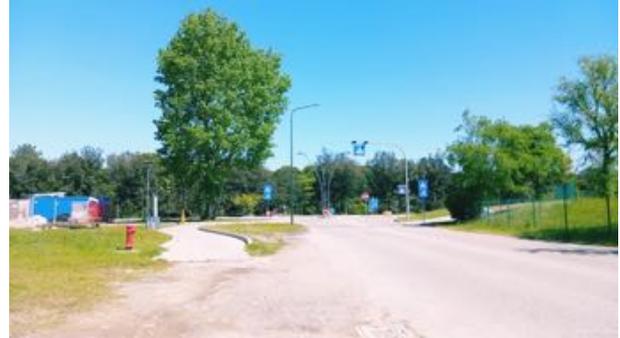
Codice – Nome via	U164	Via Stella
Zona – Orientamento	Bibione	Da via Baseleghe

DISLIVELLO	ACCENTUATO	LIEVE	VARIABILE	ASSENTE

TIPOLOGIA PERCORSO	Marciapiede <90	Marciapiede >90	Banchina	Carreggiata	Pista cicloped.
