Comune di San Michele al Tagliamento - VE

Piano per l'Eliminazione delle **B**arriere **A**rchitettoniche

2 - AMBITO URBANO, RILIEVI

Luglio 2024

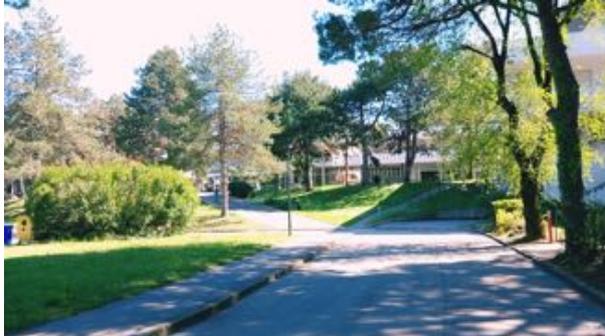
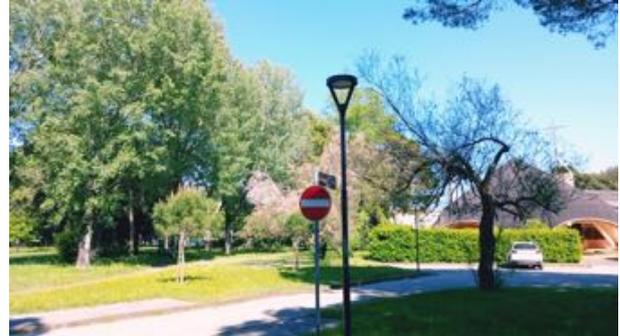
Codice – Nome via	U165	Via Capricorno Ovest/Est
Zona – Orientamento	Bibione	Da via Lattea

DISLIVELLO	ACCENTUATO	LIEVE	VARIABILE	ASSENTE
				X

TIPOLOGIA PERCORSO	Marciapiede <90	Marciapiede >90	Banchina	Carreggiata	Pista cicloped.
		X		X

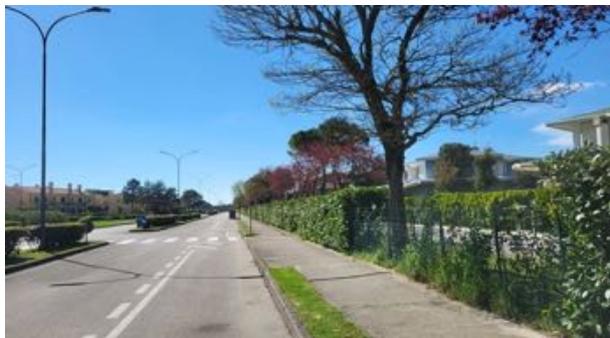
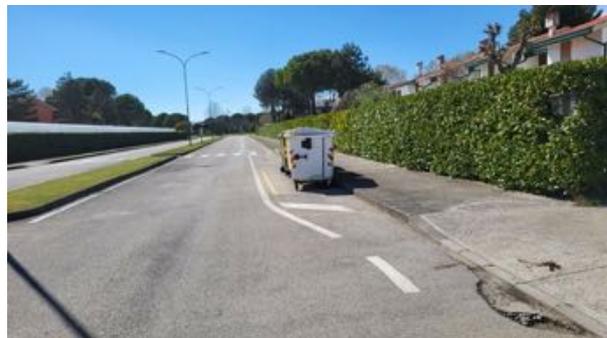
Codice – Nome via	U166	Viale Cormor (tratto 1,2)
Zona – Orientamento	Bibione	Da via Cellina verso SX/DX

DISLIVELLO	ACCENTUATO	LIEVE	VARIABILE	ASSENTE
				X

TIPOLOGIA PERCORSO	Marciapiede <90	Marciapiede >90	Banchina	Carreggiata	Pista cicloped.
		X

- Incroci con via Lemene/via Livenza da qualificare.
- Cassonetti con aree delimitate lungo la strada.
- Via Cormor/via Maja: Pronto soccorso tutto con porta ; fermata bus ma assente podotattile e panchina; presente ampio parcheggio.
- Medicina turistica: ; porta .
- Prima di via Judrio lato DX: ampio accesso carraio e perdita linea guida.
- Puntuali dissesti nei marciapiedi.
- Assenza panchine.

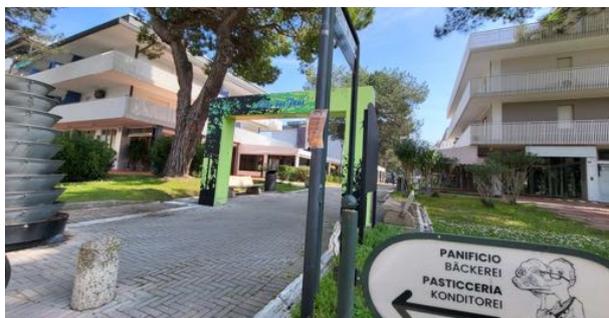
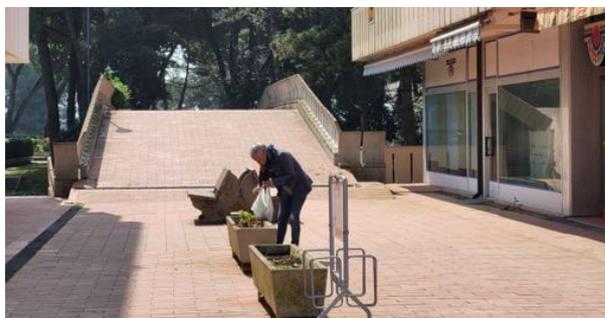
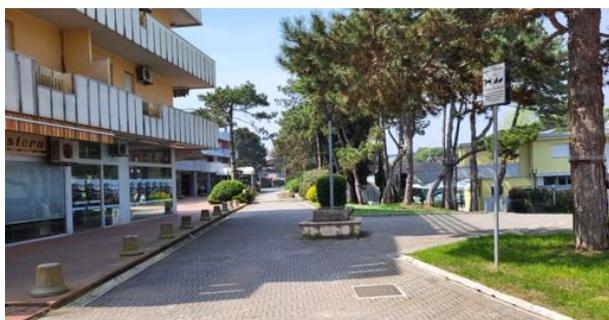
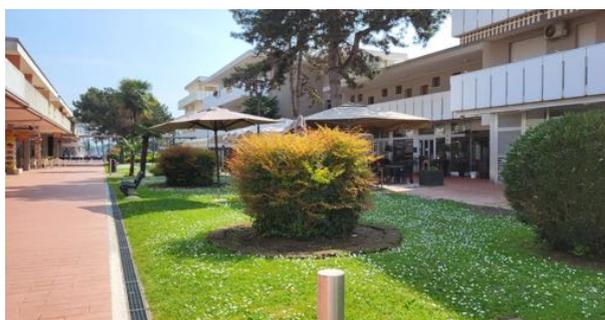
Codice – Nome Località	PA1	Passeggiata Lido dei Pini
	Bibione

Grado di frequentazione	Alto
Dislivelli, scalini	NO
Videosorveglianza	
Alberatura	NO
Pavimentazione	NO

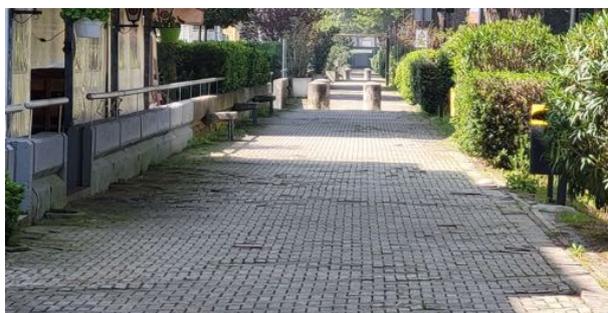
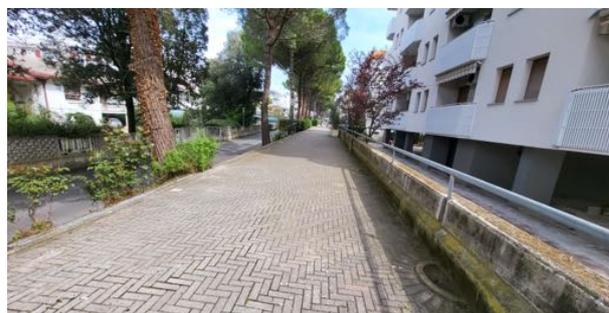
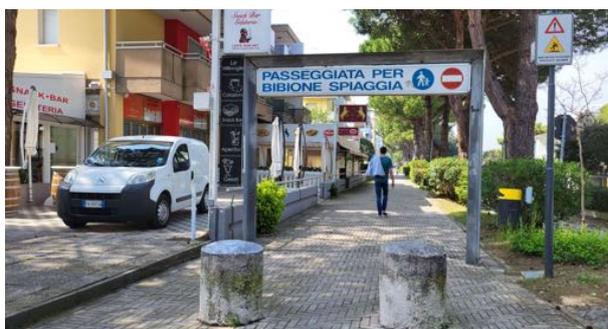
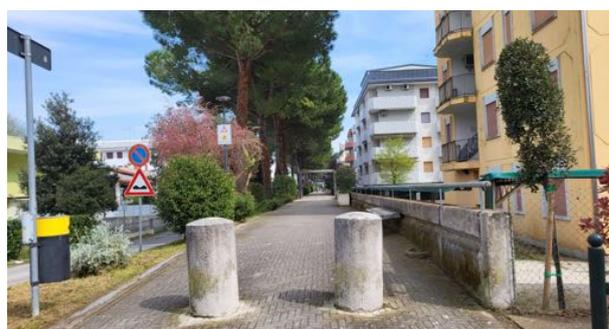
Codice – Nome Località	PA2	Passeggiata Bibione
	Bibione

Grado di frequentazione	Alto
Dislivelli, scalini	Si per accesso ad alcune traversali
Videosorveglianza	
Alberatura	SI
Pavimentazione	SI con frequente dissesto

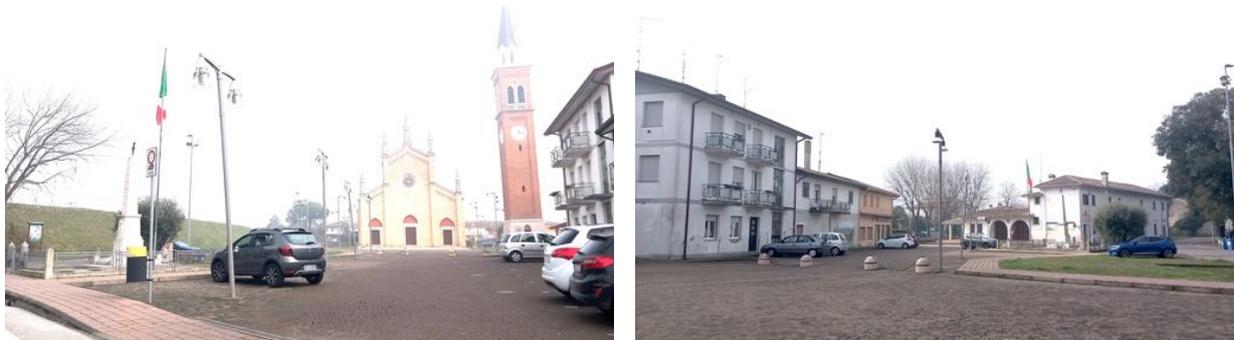
Codice – Nome Località	P01	Piazza della Chiesa
	Cesarolo

Grado di frequentazione	Alto
Dislivelli, scalini	SI ma rampa per accedere in chiesa
Videosorveglianza	
Alberatura	NO - Scarso
Pavimentazione	SI sagrato

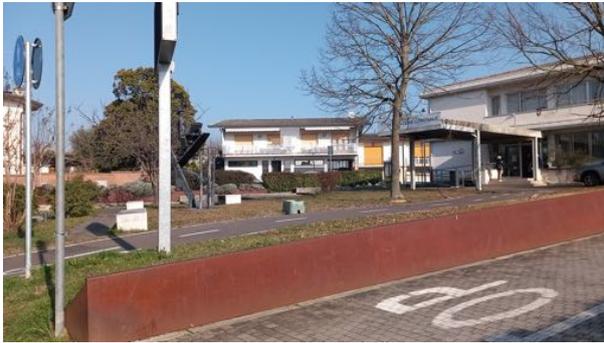
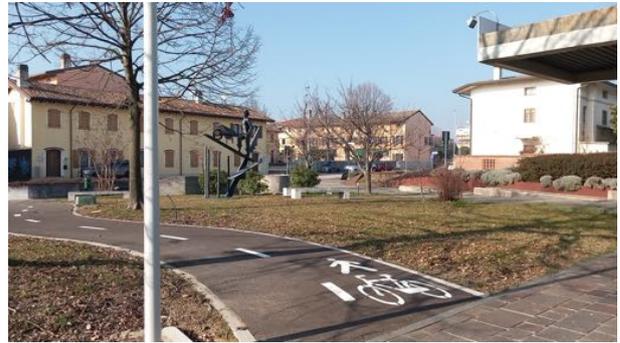
Codice – Nome Località	P02	Piazza Zancanaro
	Cesarolo

Grado di frequentazione	Alto
Dislivelli, scalini	Rampa (aggiungere corrimano)
Videosorveglianza	NO
Alberatura	NO
Pavimentazione	SI

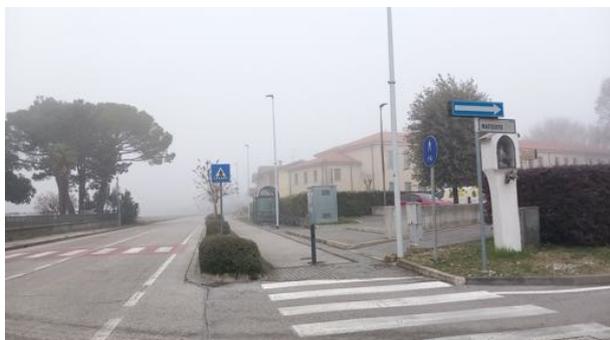
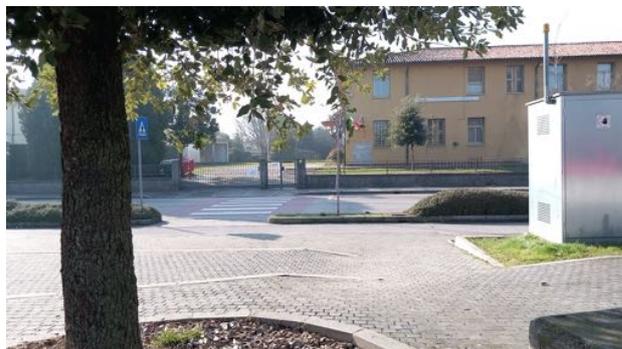
Codice – Nome Località	P03	Piazza “Fermati un attimo”
	Cesarolo

Grado di frequentazione	Alto (fermata bus con zona di attesa)
Dislivelli, scalini	SI ma rampa
Videosorveglianza	NO
Alberatura	1
Pavimentazione

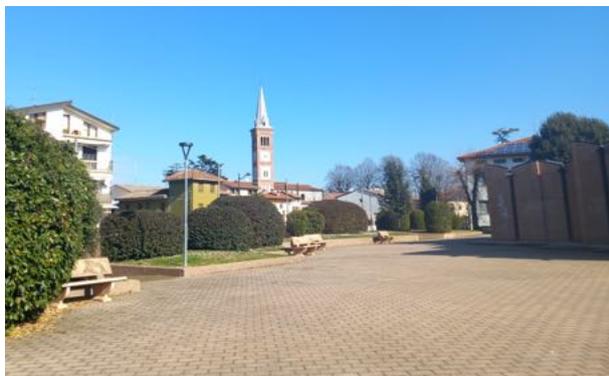
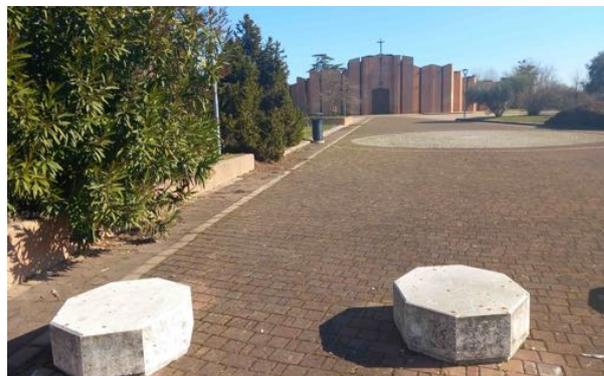
Codice – Nome	P04	Piazzale della Chiesa Parrocchiale (via Dote)
	Località

Grado di frequentazione	alto
Dislivelli, scalini	NO
Videosorveglianza	Scalinata arrivando da via Dote ma accesso anche a raso
Alberatura	Solo sui lati
Pavimentazione	SI

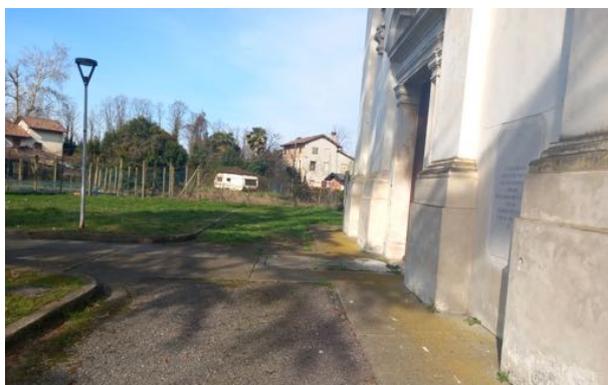
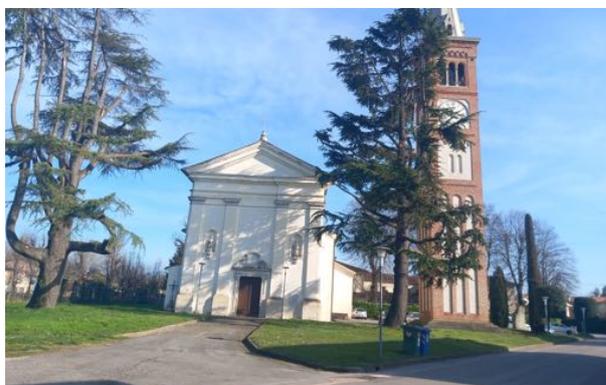
Codice – Nome Località	P05	Piazzale della chiesa S. Giorgio Martire (via Caduti)
	S. Giorgio al Tagl.

Grado di frequentazione	alto
Dislivelli, scalini	NO
Videosorveglianza	NO
Alberatura	
Pavimentazione	NO- asfalto dissestato

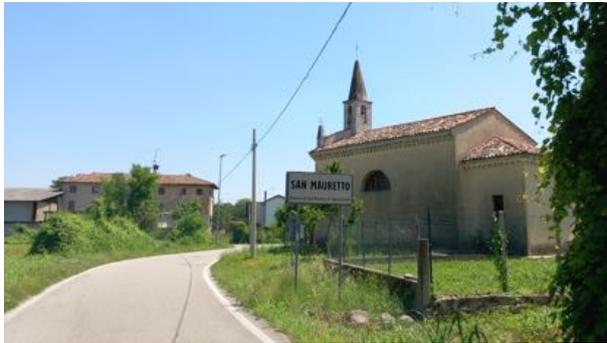
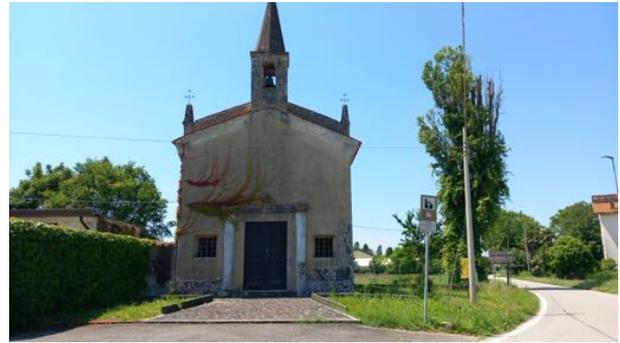
Codice – Nome Località	P06	Sagrato chiesa Ss. Bellino e Mauro
	S. Mauretto

Grado di frequentazione	basso
Dislivelli, scalini	NO
Videosorveglianza	NO
Alberatura	NO
Pavimentazione	NO

DIS. MOTORIA	DIS. VISIVA	ATTRAVERS.
Percorso esterno alla piazza	NA	NO	assente
Percorso interno alla piazza	NA	NO

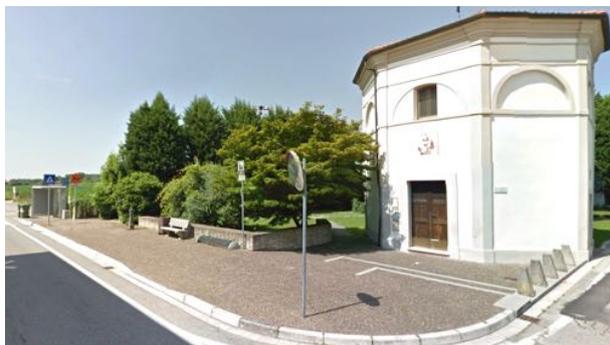
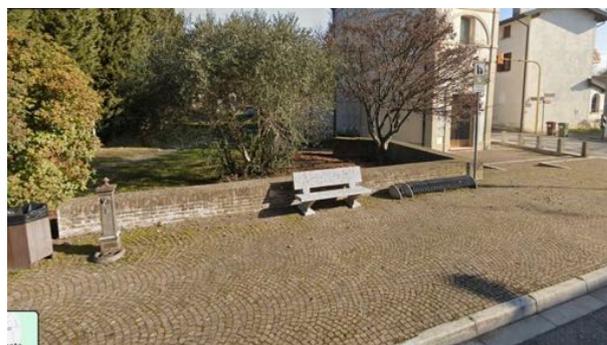
Codice – Nome Località	P07	Sagrato chiesa S. Antonio
	Malafesta

Grado di frequentazione	Medio
Dislivelli, scalini	SI
Videosorveglianza	NO
Alberatura	NO
Pavimentazione	SI sagrato

DIS. MOTORIA	DIS. VISIVA	ATTRAVERS.
Percorso esterno alla piazza	A	PA	NA
Percorso interno alla piazza	A	NO

- Assenza linee guida e scarso orientamento.

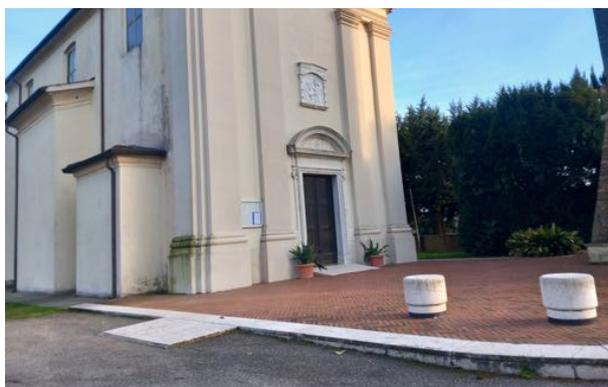
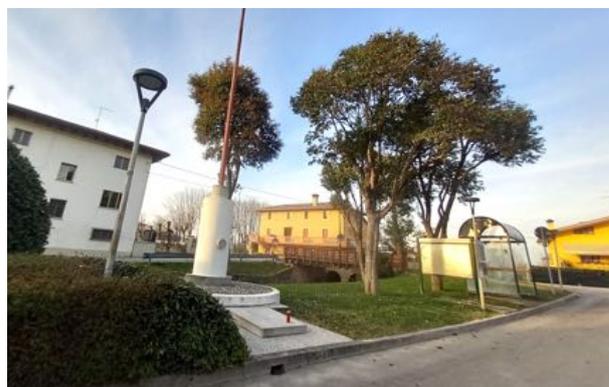
Codice – Nome Località	P08	Piazzale chiesa San Tommaso
	Villanova

Grado di frequentazione	Medio
Dislivelli, scalini	SI ma rampa per accedere in chiesa
Videosorveglianza	NO
Alberatura	
Pavimentazione	SI sagrato

DIS. MOTORIA	DIS. VISIVA	ATTRAVERS.
Percorso esterno alla piazza	PA	NO	NA (SP)
Percorso interno alla piazza	A	NO

- Linee guida e orientamento assenti.

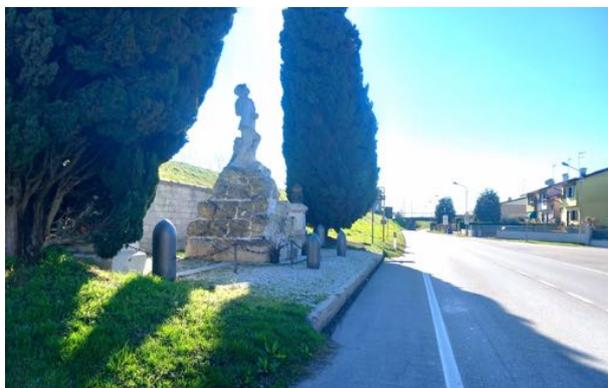
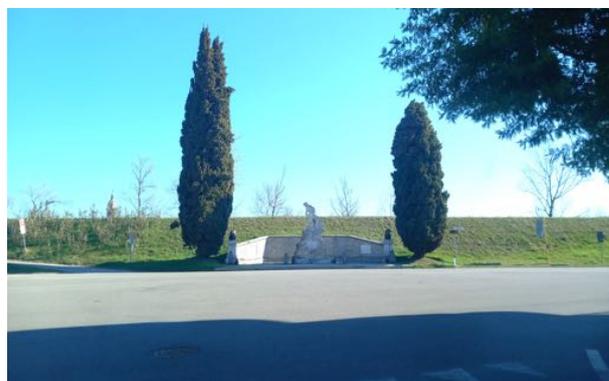
Codice – Nome	P09	Piazza Marconi
	Località

Grado di frequentazione	medio
Dislivelli, scalini	NO
Videosorveglianza	NO
Alberatura	NO
Pavimentazione	NO- Slargo autostradale con monumento ed accesso all'argine pendenza X

DIS. MOTORIA	DIS. VISIVA	ATTRAVERS.
Percorso esterno alla piazza	NA	NO	assente
Percorso interno alla piazza	NA	NO

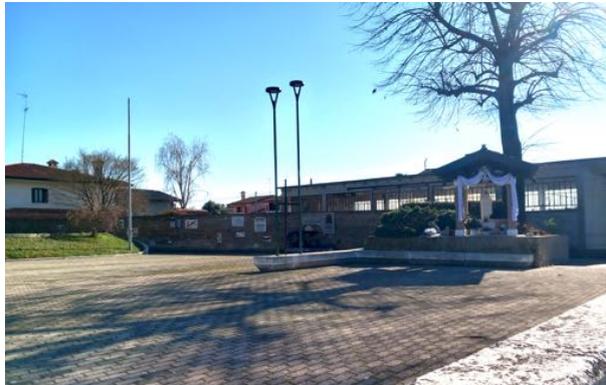
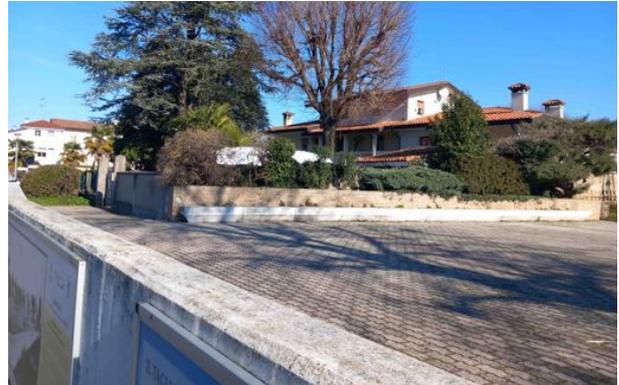
Codice – Nome Località	P09b	Piazza “Il muro della storia” (via S. G. Bosco)
	S. Michele al Tagl.

Grado di frequentazione	Medio
Dislivelli, scalini	NO
Videosorveglianza	NO
Alberatura	NO
Pavimentazione	SI

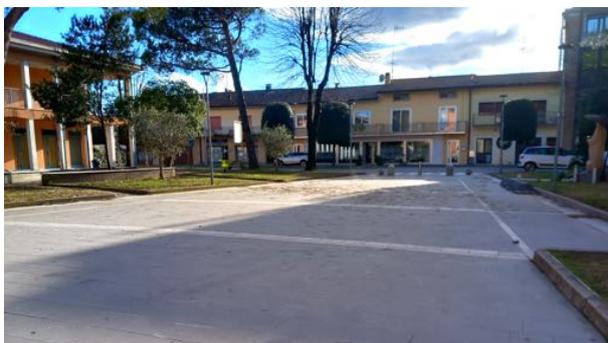
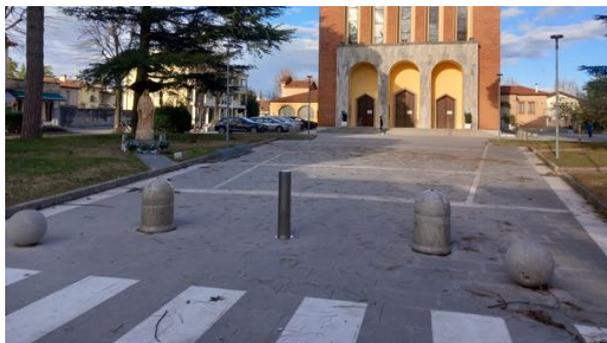
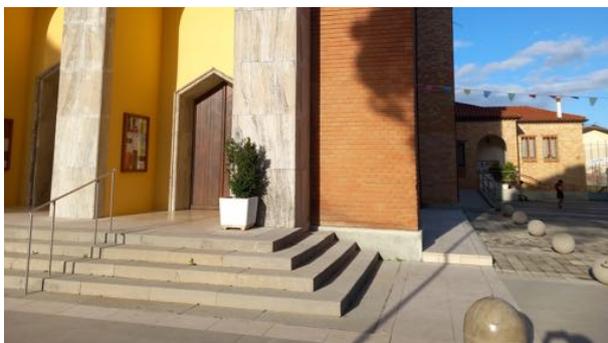
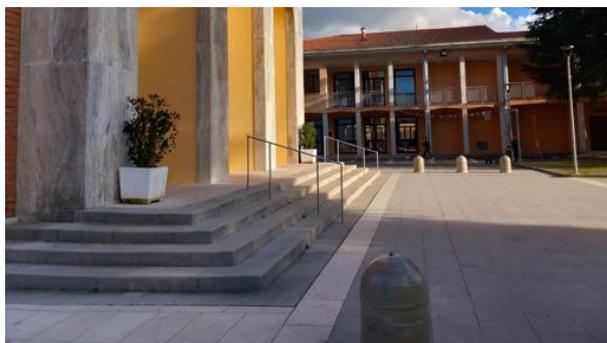
Codice – Nome Località	P10	Piazza della Chiesa
	S. Michele al Tagl.

Grado di frequentazione	Alta
Dislivelli, scalini	NO
Videosorveglianza	
Alberatura	NO
Pavimentazione	SI

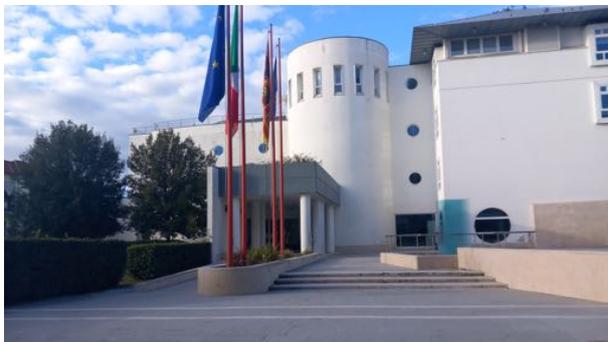
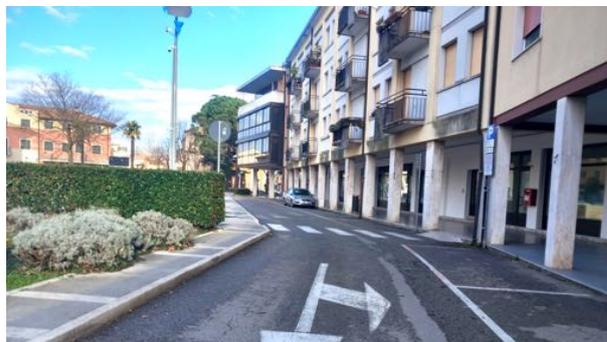
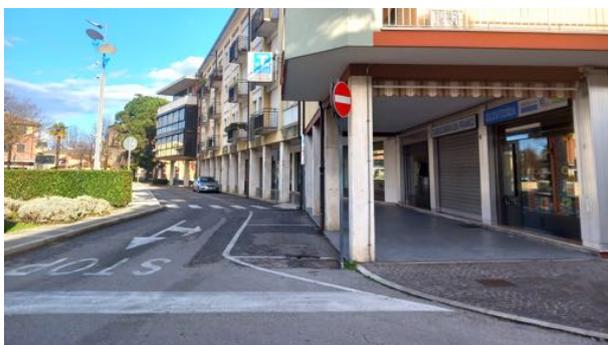
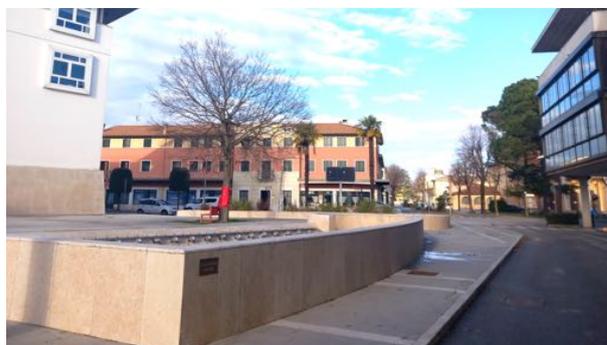
Codice – Nome Località	P11	Piazza della Libertà
	S. Michele al Tagl.

Grado di frequentazione	Alta
Dislivelli, scalini	NO – scivoli assenti
Videosorveglianza	
Alberatura	NO
Pavimentazione	SI

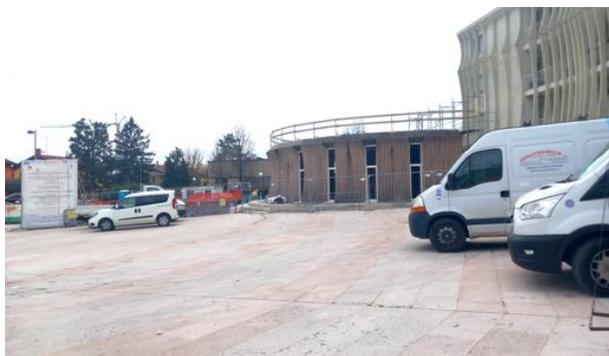
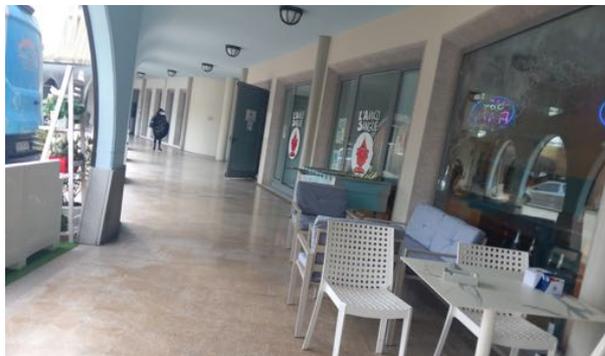
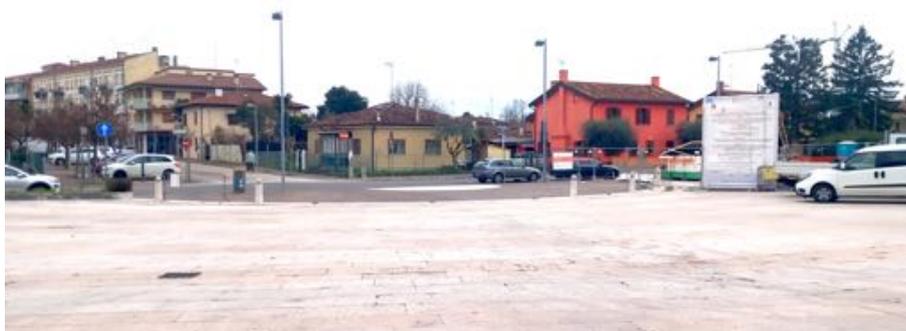
Codice – Nome Località	P12	Piazza Galasso
	S. Michele al Tagl.

Grado di frequentazione	Alto
Dislivelli, scalini	NO
Videosorveglianza	NO
Alberatura	NO
Pavimentazione	SI

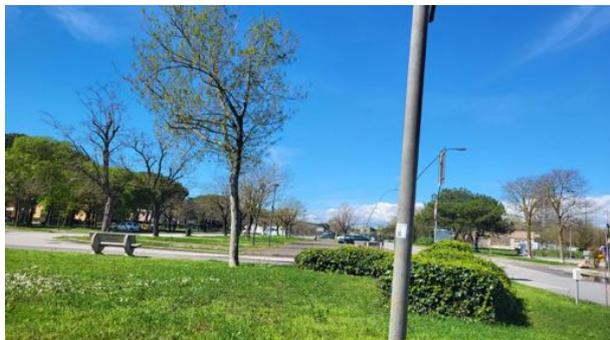
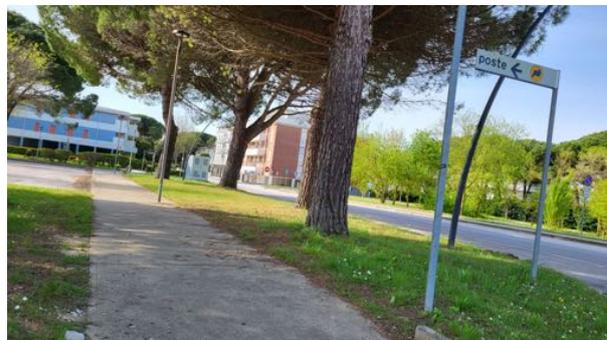
Codice – Nome	P13	Piazza del Mercato
Località	Bibione

Grado di frequentazione	Alto
Dislivelli, scalini	NO
Videosorveglianza	
Alberatura	NO
Pavimentazione	NO

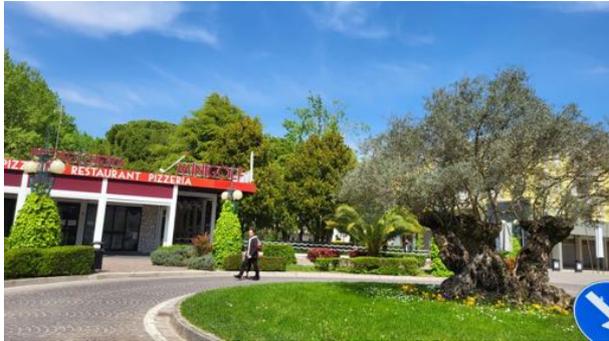
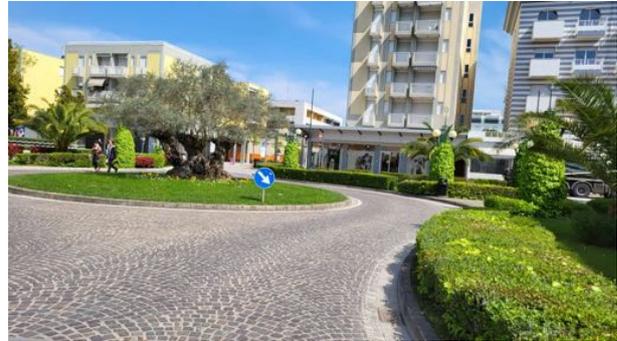
Codice – Nome Località	P14	Piazza Niccolò Copernico
	Bibione

Grado di frequentazione	Alto
Dislivelli, scalini	NO
Videosorveglianza	
Alberatura	SI
Pavimentazione	SI

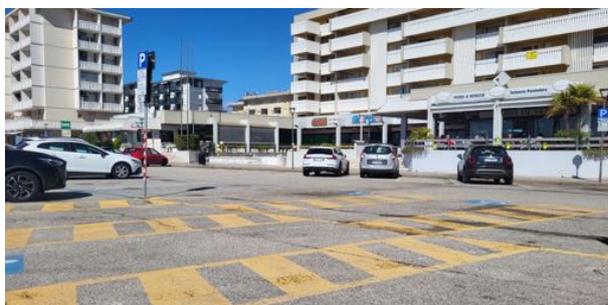
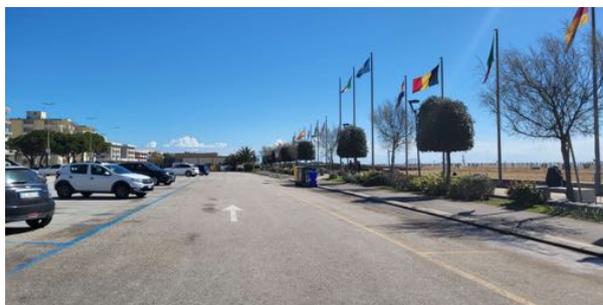
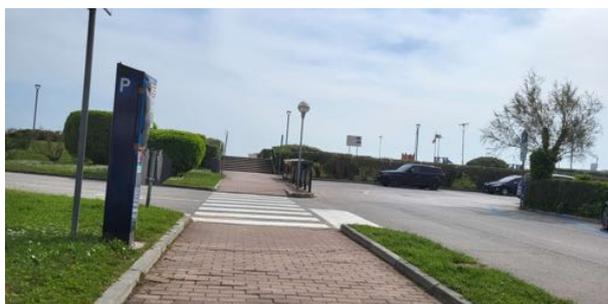
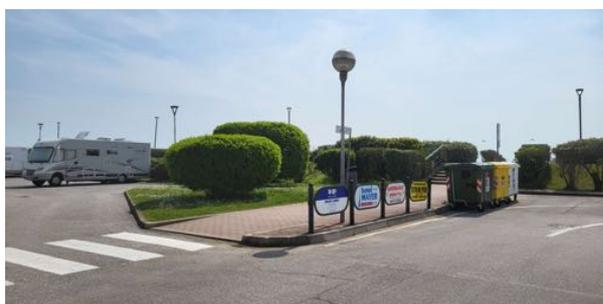
Codice – Nome Località	P15	Piazzale Zenith
	Bibione

Grado di frequentazione	alto
Dislivelli, scalini	Si (negli attraversamenti)
Videosorveglianza	
Alberatura	NO
Pavimentazione	asfalto

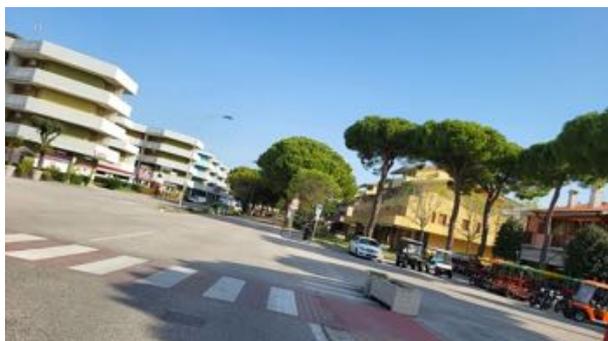
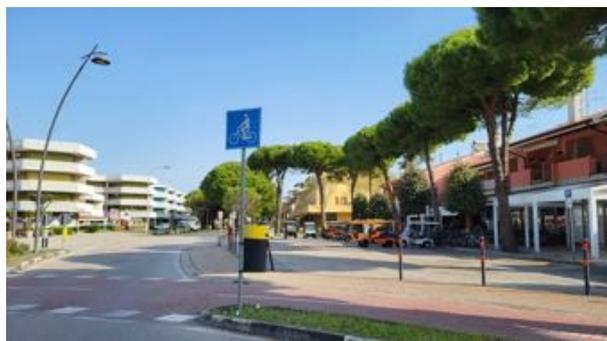
Codice – Nome Località	P16	Piazzale Po
	Bibione

Grado di frequentazione	Alto
Dislivelli, scalini	NO
Videosorveglianza	
Alberatura	NO
Pavimentazione	NO

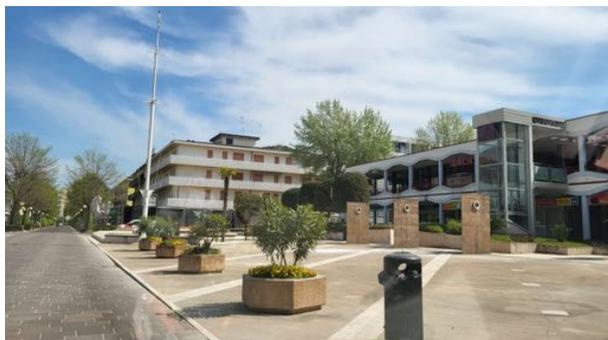
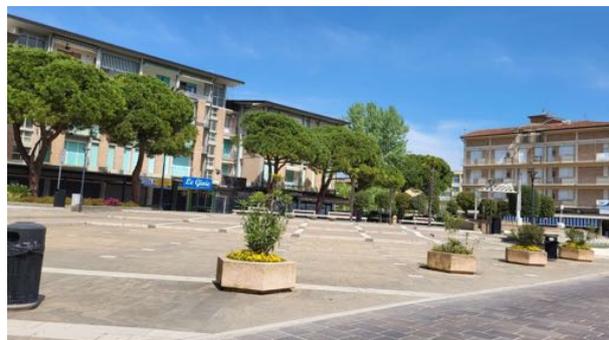
Codice – Nome Località	P17	Piazza Fontana
	Bibione

Grado di frequentazione	Alto
Dislivelli, scalini	Si ma anche presenza rampe lunghe
Videosorveglianza	
Alberatura	Scarso sui lati
Pavimentazione	SI

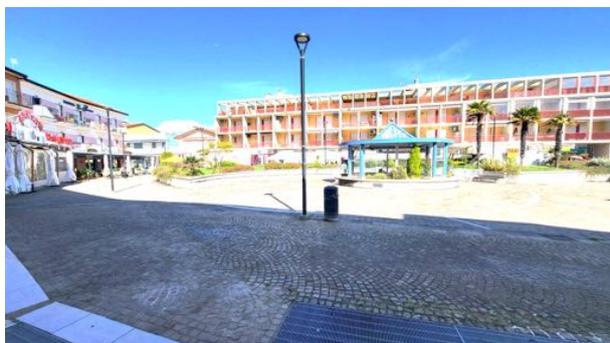
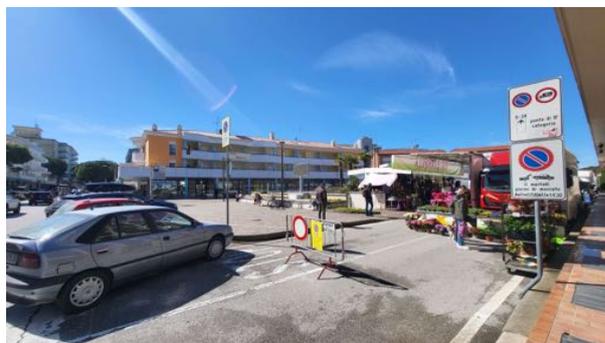
Codice – Nome Località	P18	Piazza Keplero
	Bibione

Grado di frequentazione	Alto
Dislivelli, scalini	NO
Videosorveglianza	
Alberatura	No - scarsa
Pavimentazione	SI

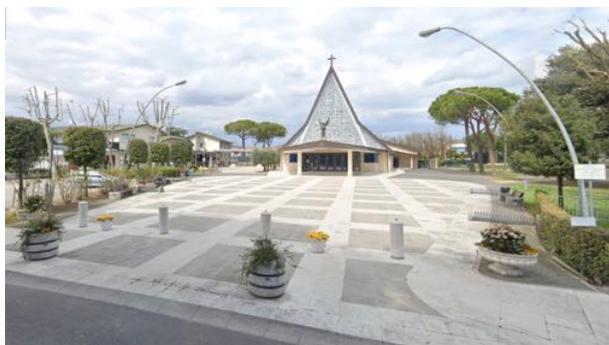
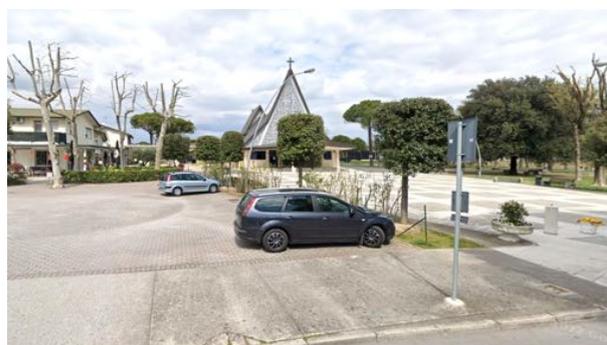
Codice – Nome Località	P19	Piazzale chiesa S. Maria Assunta
	Bibione, via della Vega

Grado di frequentazione	Alto
Dislivelli, scalini	NO (rampa)
Videosorveglianza	
Alberatura	NO
Pavimentazione	SI

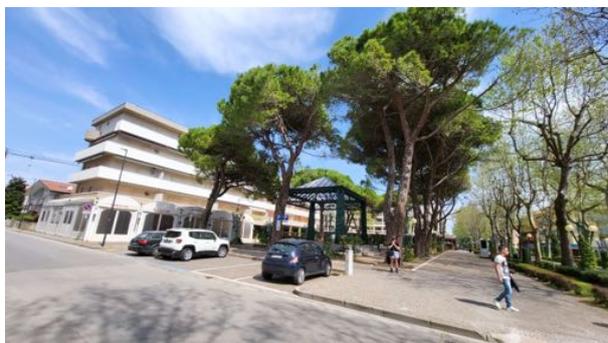
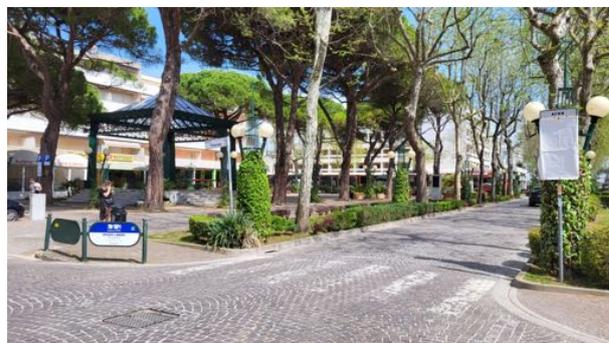
Codice – Nome Località	P20	Piazza Treviso
	Bibione

Grado di frequentazione	Alto
Dislivelli, scalini	Gazebo a centro piazza con scalinata
Videosorveglianza	
Alberatura	SI perimetrali
Pavimentazione	SI

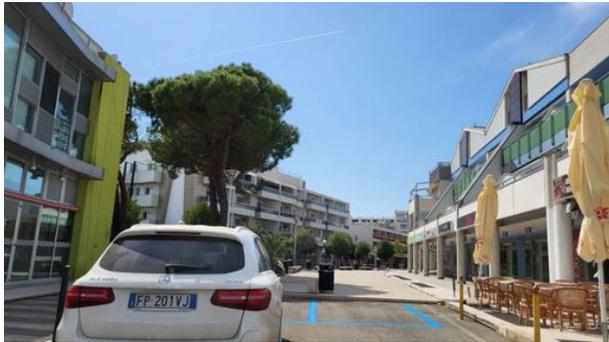
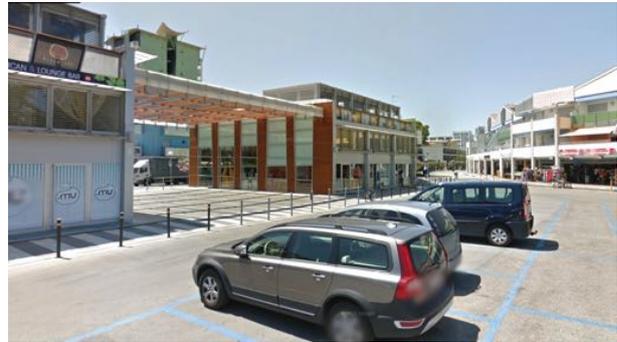
Codice – Nome Località	P21	Piazza Orione
	Bibione

Grado di frequentazione	alto
Dislivelli, scalini	NO
Videosorveglianza	
Alberatura	NO
Pavimentazione	In parte

DIS. MOTORIA	DIS. VISIVA	ATTRAVERS.
Percorso esterno alla piazza	A ma presenza scalini NA accesso per salire	PA	NA (1 scal)
Percorso interno alla piazza	A	NO

- Presenza attività commerciali.
- Fioriere intralciano il percorso.
- Chiusa al traffico (aperta solo da un lato).

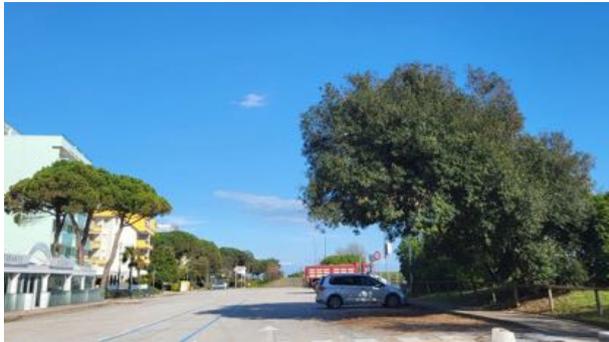
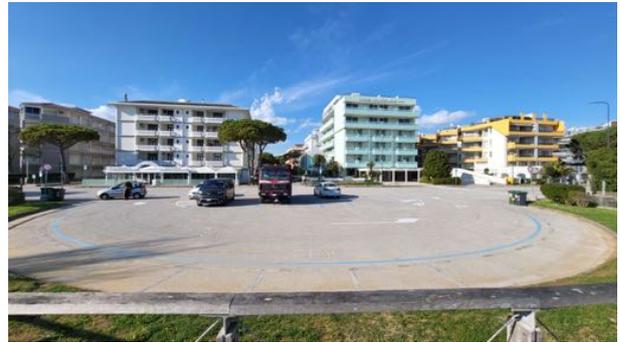
Codice – Nome Località	P22	Piazzale Adriatico
	Bibione

Grado di frequentazione	Alto
Dislivelli, scalini	NO
Videosorveglianza	
Alberatura	NO
Pavimentazione	NO

DIS. MOTORIA	DIS. VISIVA	ATTRAVERS.
Percorso esterno alla piazza	A	PA	A
Percorso interno alla piazza	A

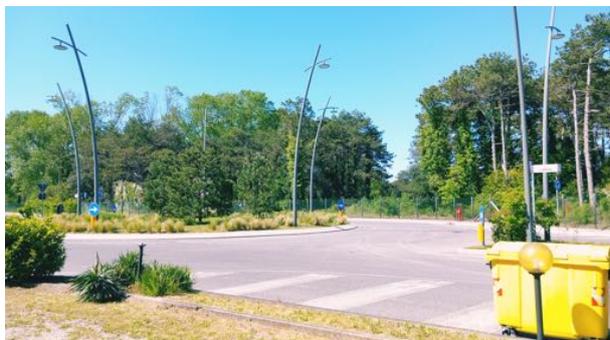
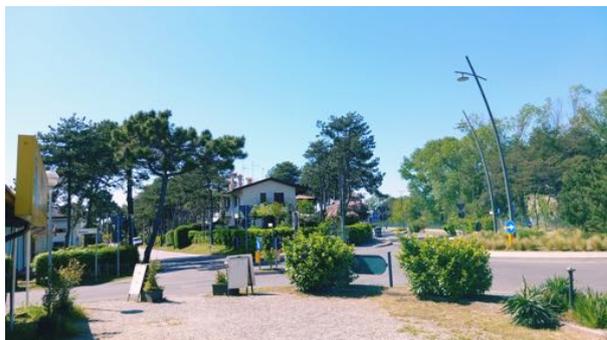
Codice – Nome Località	P23	Piazzale Tolomeo
	Bibione

Grado di frequentazione	Medio rotatoria con ristorante
Dislivelli, scalini	NO
Videosorveglianza	NO
Alberatura	NO
Pavimentazione	NO

DIS. MOTORIA	DIS. VISIVA	ATTRAVERS.
Percorso esterno alla piazza	PA/NA	NO	PA (lungo)
Percorso interno alla piazza	NA assenza e lato ristorante sassolini

- Qualificare e ampliare lo spazio per la sosta pedonale.

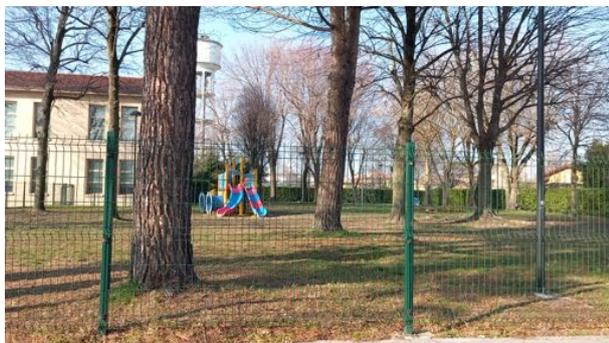
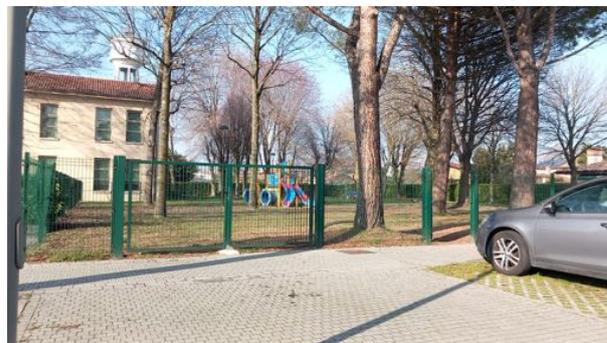
PARCO PUBBLICO, Cesarolo via Matteotti

Grado di frequentazione	Alto
Delimitazione area/ cancello	Si con cancello
Presenza lampioni - illuminazione	SI
Videosorveglianza	assente
Alberatura	SI

ACCESSIBILITA' INTERNO/ESTERNO	DIS. MOTORIA	DIS. VISIVA	ATTRAV.
PERCORSO ESTERNO	A	PA	NA
VIALE INTERNO	assente	NO

ATTREZZATURE		Accessibile	Non Accessibile	ASSENTE
GIOCHI			X	
ARREDI	CESTINI			X
	FONTANELLA		X	
	PANCHINE		X

- Piazzetta "Fermati un Attimo" con panchine X alla fermata e fermata pensilina ma X.
- Parco in piazza: accesso dalla scuola.

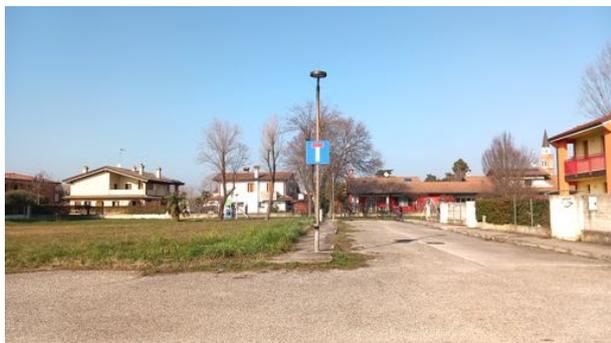
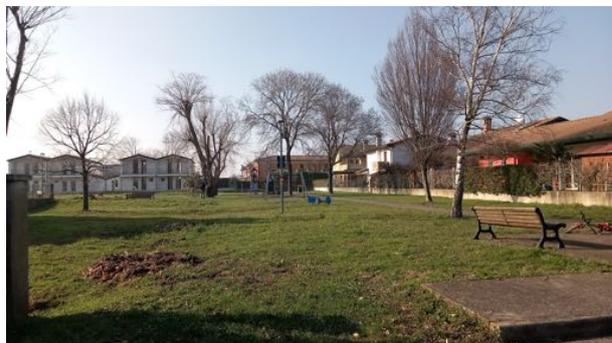
PARCO PUBBLICO, Cesarlo via Cavalieri di Vittorio Veneto/ via Mons. Martin

Grado di frequentazione	Medio - alto
Delimitazione area/ cancello	assente
Presenza lampioni - illuminazione	SI
Videosorveglianza	assente
Alberatura	Da incrementare

ACCESSIBILITA' INTERNO/ESTERNO	DIS. MOTORIA	DIS. VISIVA	ATTRAV.
PERCORSO ESTERNO Via Cav Veneto	NA	NO	assente
Via Mons. Martin	A	PA	
VIALE INTERNO	A	PA

ATTREZZATURE	Accessibile	Non Accessibile	ASSENTE
GIOCHI		X	
ARREDI	CESTINI	X	
	FONTANELLA		
	PANCHINE	X

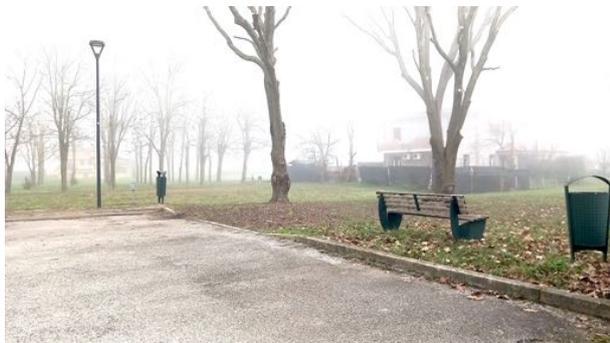
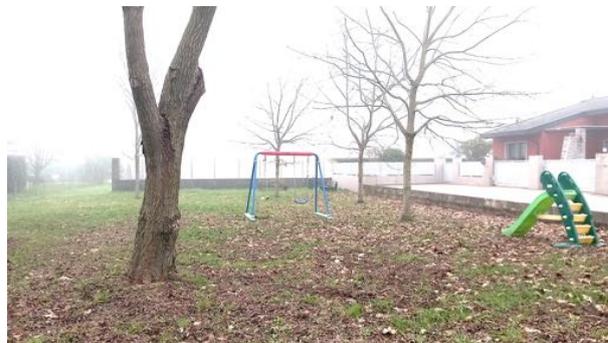
PARCO PUBBLICO, Cesarolo via Colle

Grado di frequentazione	Medio-basso
Delimitazione area/ cancello	NO
Presenza lampioni - illuminazione	SI
Videosorveglianza	NO
Alberatura	SI

ACCESSIBILITA' INTERNO/ESTERNO	DIS. MOTORIA	DIS. VISIVA	ATTRAV.
PERCORSO ESTERNO	A	PA	A
VIALE INTERNO	assente	NO

ATTREZZATURE	Accessibile	Non Accessibile	ASSENTE
GIOCHI		X	
ARREDI	CESTINI		X
	FONTANELLA	X	
	PANCHINE	X

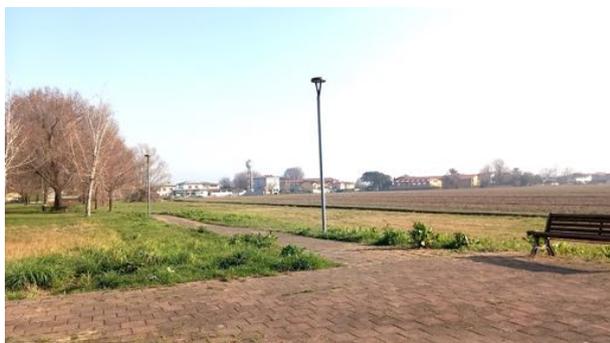
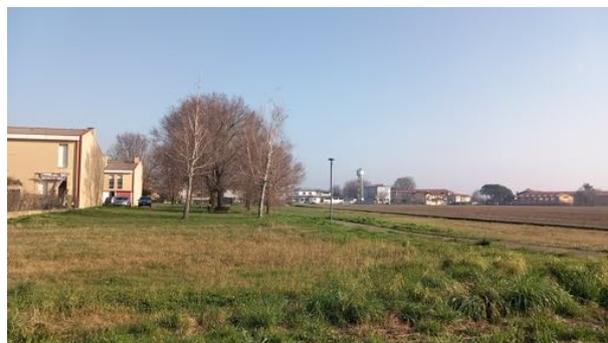
PARCO PUBBLICO, Cesarolo via Cartini

Grado di frequentazione	Medio basso
Delimitazione area/ cancello	NO
Presenza lampioni - illuminazione	SI
Videosorveglianza	
Alberatura	SI

ACCESSIBILITA' INTERNO/ESTERNO	DIS. MOTORIA	DIS. VISIVA	ATTRAV.
PERCORSO ESTERNO	A		assente
VIALE INTERNO	A

ATTREZZATURE	Accessibile	Non Accessibile	ASSENTE
GIOCHI			X
ARREDI	CESTINI		X
	FONTANELLA		X
	PANCHINE	X

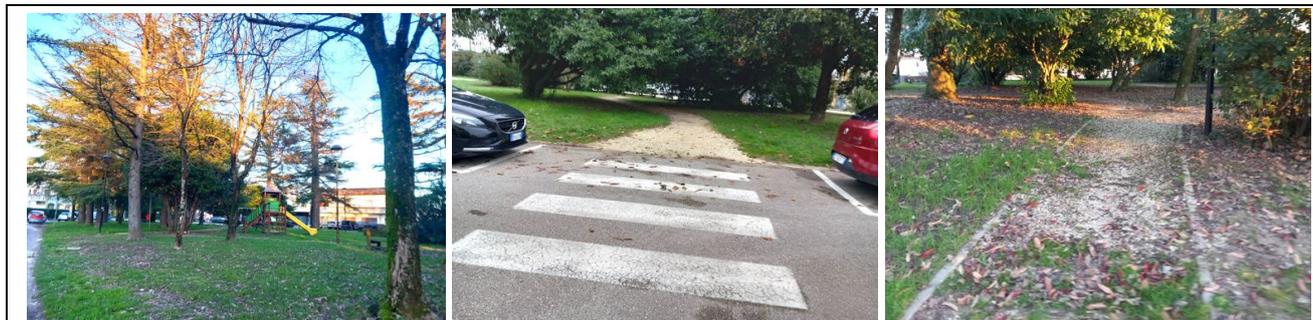
PARCO PUBBLICO, S. Michele al Tagl.

Grado di frequentazione	Alto
Delimitazione area/ cancello	SI
Presenza lampioni - illuminazione	SI
Videosorveglianza	NO
Alberatura	SI (da incrementare)

Accessibile	Parz. Acc.	Non Acc.	ASSENTE
STALLO PARCHEGGIO				X
FERMATA BUS				X

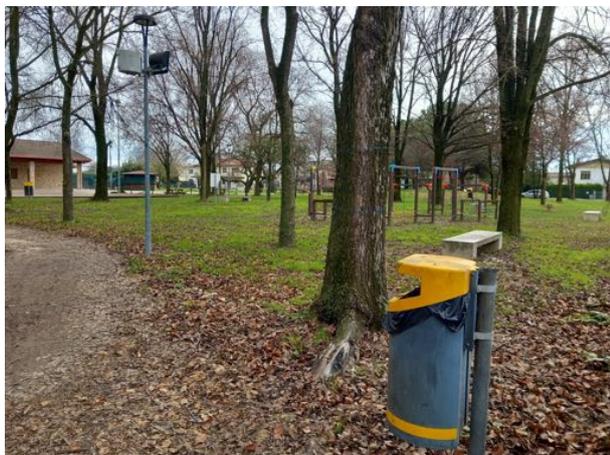
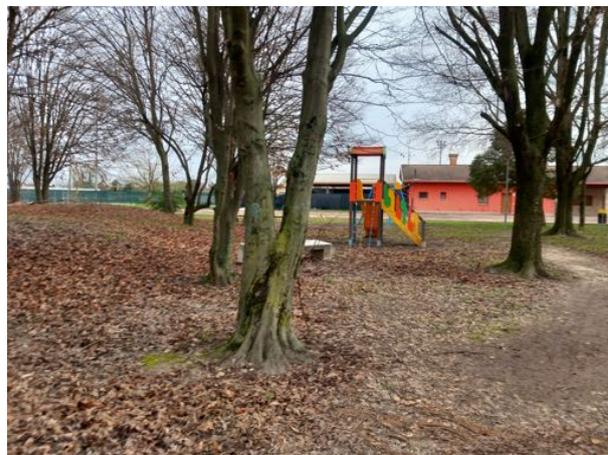
PARCO PUBBLICO, S. Michele al Tagl.

Grado di frequentazione	alto
Delimitazione area/ cancello	Cancello assente, staccionata legno su un lato
Presenza lampioni - illuminazione	SI
Videosorveglianza	
Alberatura	SI

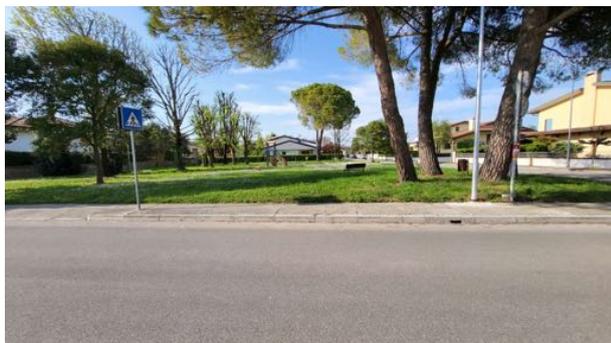
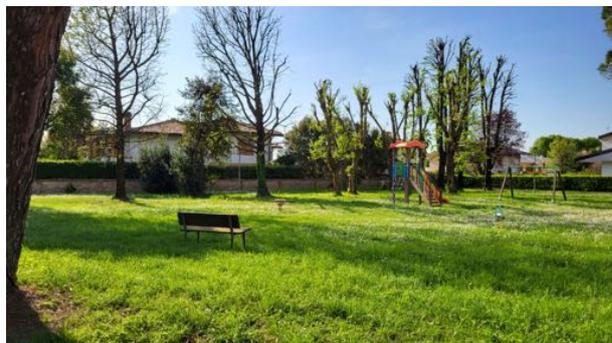
PARCO PUBBLICO, S. Michele Al Tagl. via Gobbato/ via Anna Franck

Grado di frequentazione	Alto
Delimitazione area/ cancello	NO
Presenza lampioni - illuminazione	SI
Videosorveglianza	NO
Alberatura	SI ma da incrementare

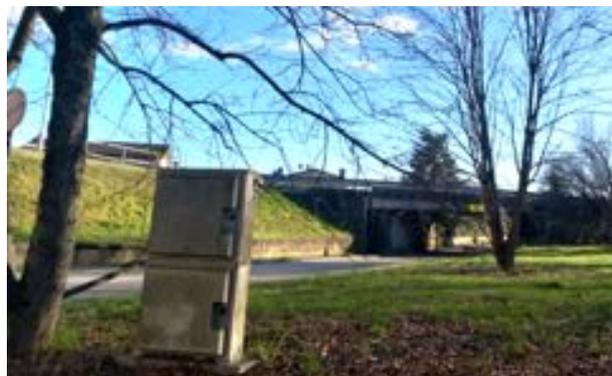
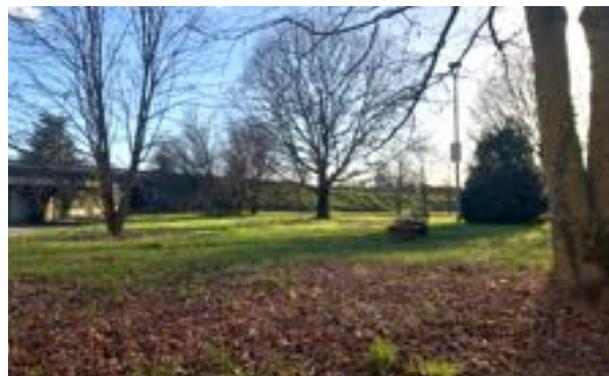
PARCO PUBBLICO, S. Michele al Tagl. via dell'Unione

Grado di frequentazione	Medio (casa di riposo)
Delimitazione area/ cancello	SI/NO
Presenza lampioni - illuminazione	SI
Videosorveglianza	NO
Alberatura	SI ma da incrementare

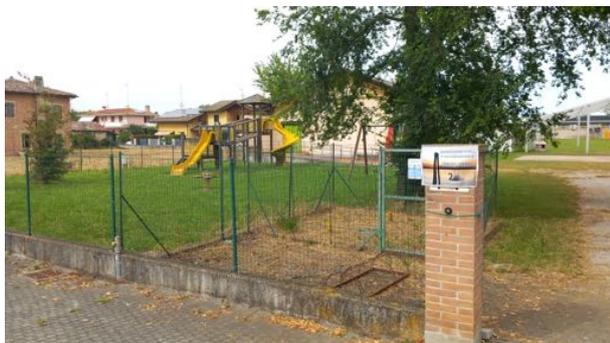
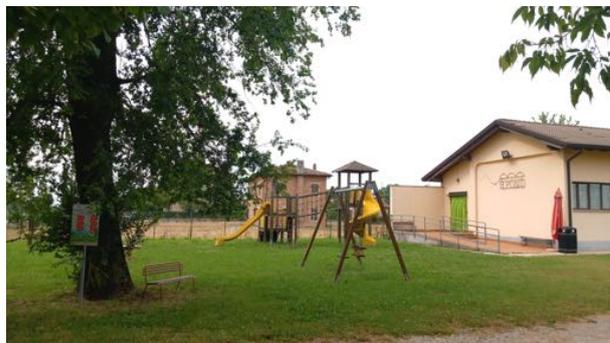
PARCO PUBBLICO, Bevazzana

Grado di frequentazione	medio
Delimitazione area/ cancello	SI con cancello
Presenza lampioni - illuminazione	SI
Videosorveglianza	
Alberatura	SI

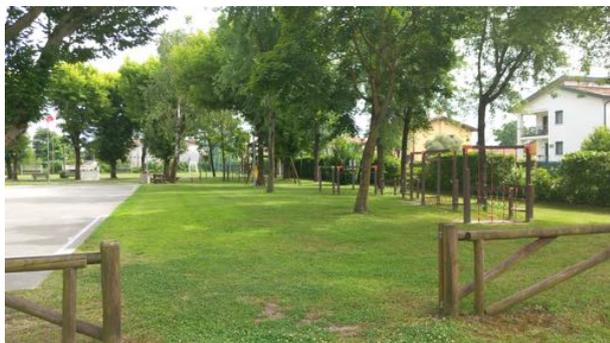
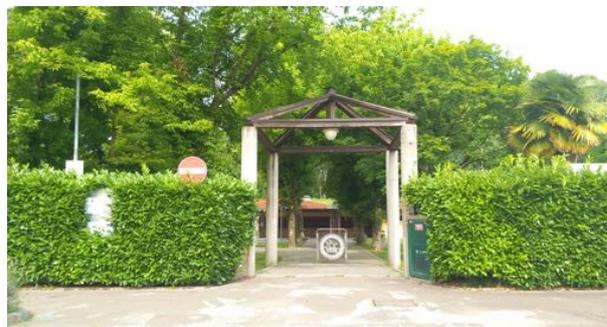
PARCO PUBBLICO, S. Filippo via S. Filippo

Grado di frequentazione	Medio
Delimitazione area/ cancello	Staccionata legno senza cancello
Presenza lampioni - illuminazione	SI
Videosorveglianza	
Alberatura	SI

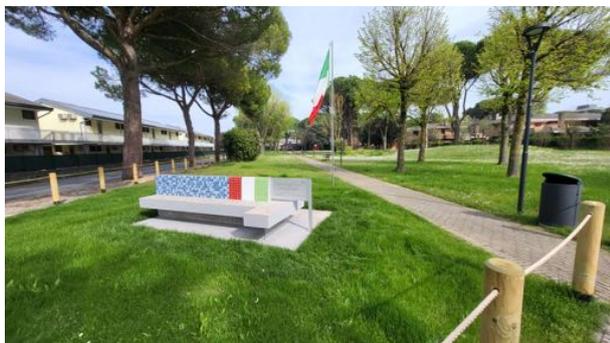
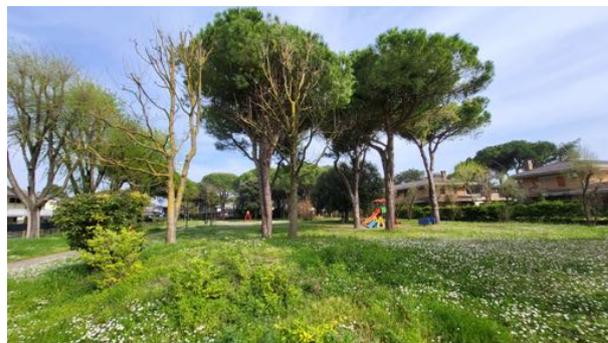
PARCO PUBBLICO Bibione	via Perseo/ via Regolo/ via Saturno
------------------------	-------------------------------------

Grado di frequentazione	Medio
Delimitazione area/ cancello	Cordonata (senza cancello)
Presenza lampioni - illuminazione	SI
Videosorveglianza	NO
Alberatura	SI sui lati (da implementare)

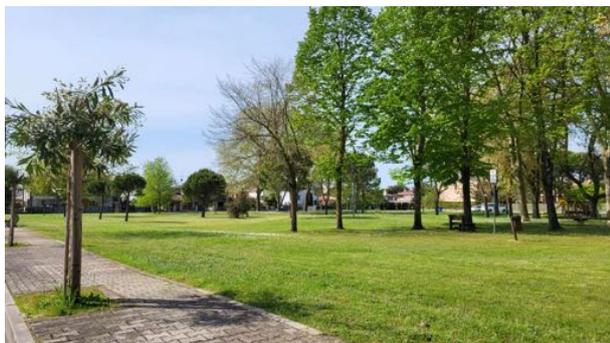
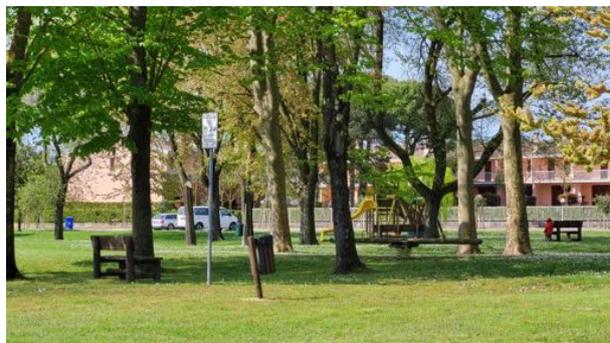
PARCO PUBBLICO, Bibione	via Andromeda/ via degli Orti/ via Valgrande
-------------------------	--

Grado di frequentazione	Medio-Alto
Delimitazione area/ cancello	NO
Presenza lampioni - illuminazione	SI
Videosorveglianza	
Alberatura	SI scarsa (da implementare)

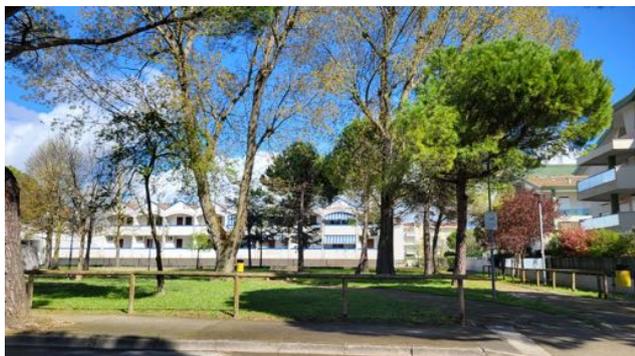
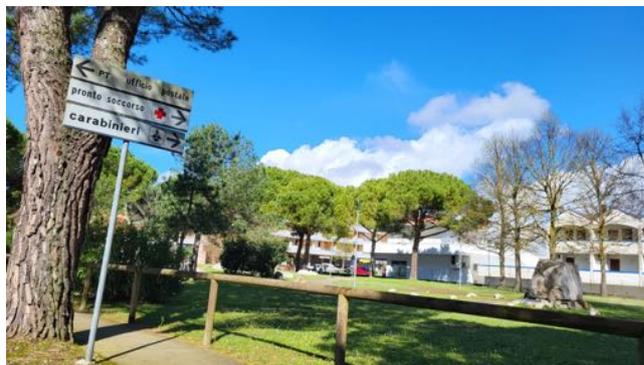
PARCO PUBBLICO, Bibione via Argo/ via Maja

Grado di frequentazione	alto
Delimitazione area/ cancello	Staccionata legno (senza cancello)
Presenza lampioni - illuminazione	SI
Videosorveglianza	
Alberatura	SI
