Comune di San Michele al Tagliamento - VE

Piano per l'Eliminazione delle **B**arriere **A**rchitettoniche

2 - AMBITO URBANO, RILIEVI

Luglio 2024

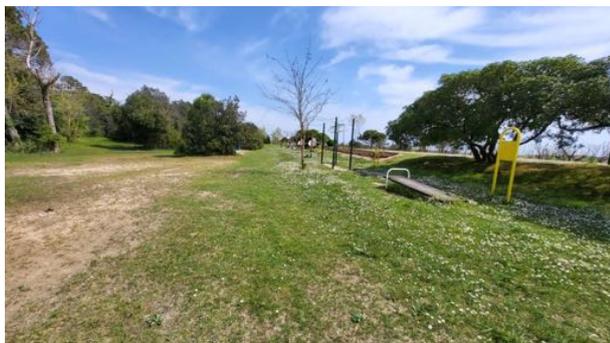
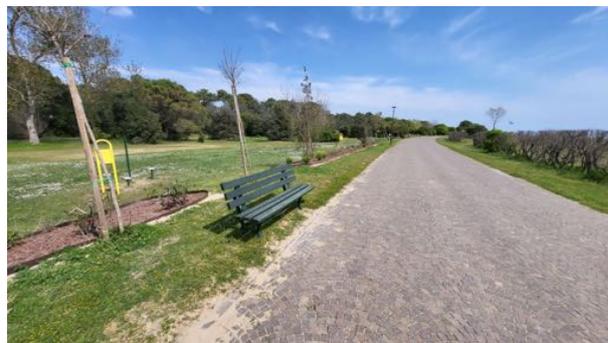
PARCO PUBBLICO, Bibione	viale degli Ontari
-------------------------	--------------------

Grado di frequentazione	Alto
Delimitazione area/ cancello	Recinzione sul lato parcheggio ma senza cancello
Presenza lampioni - illuminazione	SI
Videosorveglianza	
Alberatura	Si in fondo

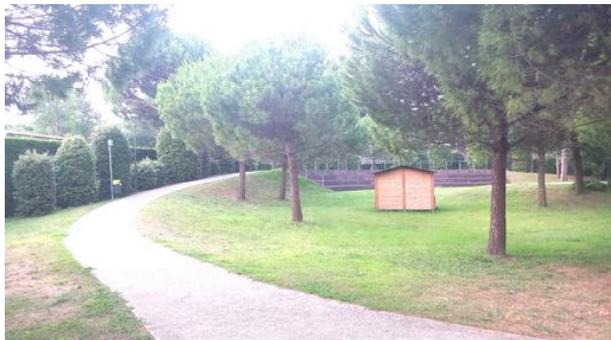
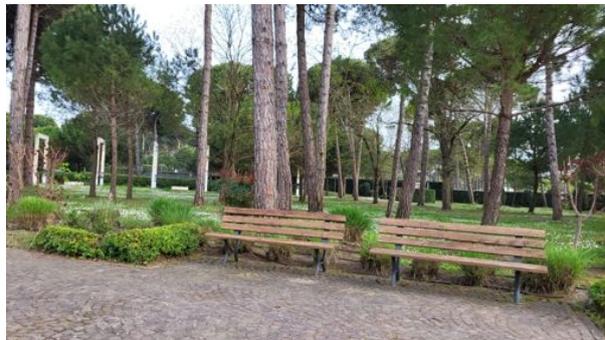
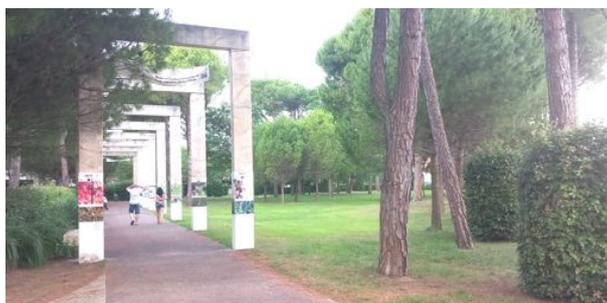
PARCO PUBBLICO, Bibione Pineta	viale dei Ginepri
--------------------------------	-------------------

Grado di frequentazione	Alto
Delimitazione area/ cancello	SI
Presenza lampioni - illuminazione	SI
Videosorveglianza	NO
Alberatura	SI

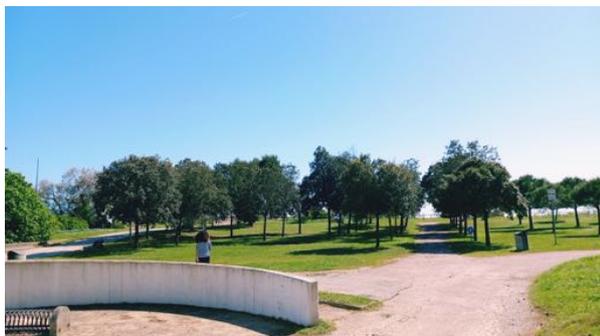
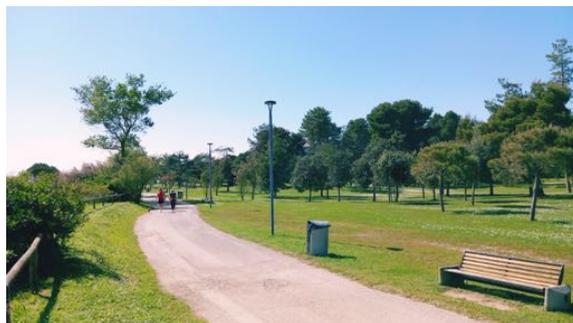
PARCO PUBBLICO, Bibione	Passeggiata Adriatico
-------------------------	-----------------------

Grado di frequentazione	Alto – presenza e collegamento con un polo sportivo molto frequentato con piscina, mini-golf, campetti, paddle, ecc.
Delimitazione area/ cancello	NO
Presenza lampioni - illuminazione	SI
Videosorveglianza	
Alberatura	SI

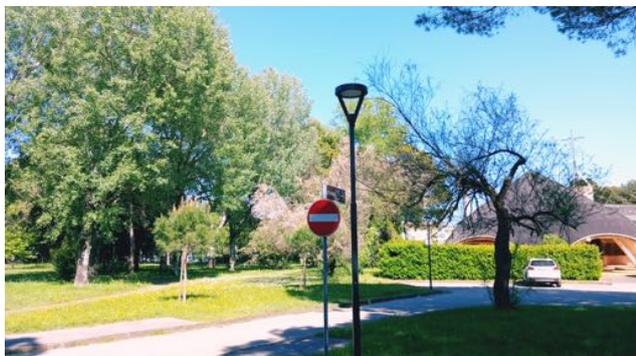
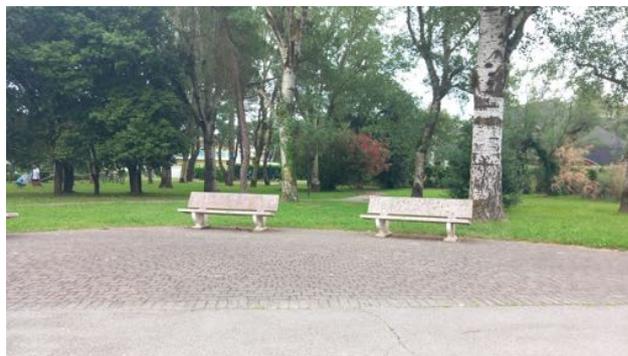
PARCO PUBBLICO, Bibione

Grado di frequentazione	Alto – presenza e collegamento con un polo sportivo molto frequentato con piscina, mini-golf, campetti, paddle, ecc.
Delimitazione area/ cancello	NO
Presenza lampioni - illuminazione	SI
Videosorveglianza	
Alberatura	SI

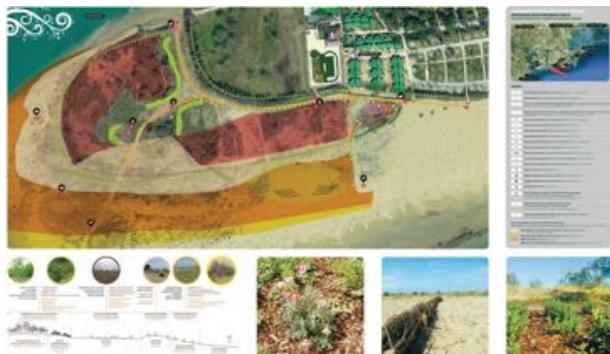
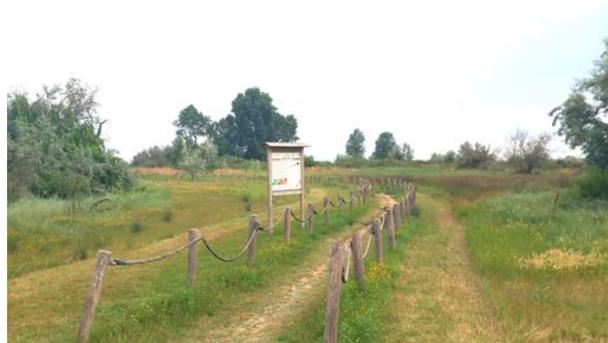
PARCO PUBBLICO Bibione Pineta	Giardino Mediterraneo della Venezia Orientale,
-------------------------------	--

Grado di frequentazione	Camperisti (accesso privato dal campeggio)
Delimitazione area/ cancello	SI cancello del campeggio
Presenza lampioni - illuminazione	NO
Videosorveglianza	NO
Alberatura	SI

- L'area è ubicata all'estremità occidentale di Bibione, affacciata sul mare a Sud e con alle spalle la laguna di Porto Baseleghe e la foce del Canale dei Lovi.
- Il Giardino Mediterraneo della Venezia Orientale è uno dei quattro Giardini realizzati con il progetto SIGMA2 - Rete transfrontaliera per la gestione sostenibile dell'ambiente e la biodiversità (<http://www.sigma2.upr.si>), finanziato dal Programma per la cooperazione transfrontaliera Italia-Slovenia 2007-2013.
- E' stato inaugurato il 04/06/2013, con soggetto attuatore VeGAL e progettista lo studio AGRI.TE.CO.Sc.
