## Attestato di rischio idraulico

## Allegato cartografico

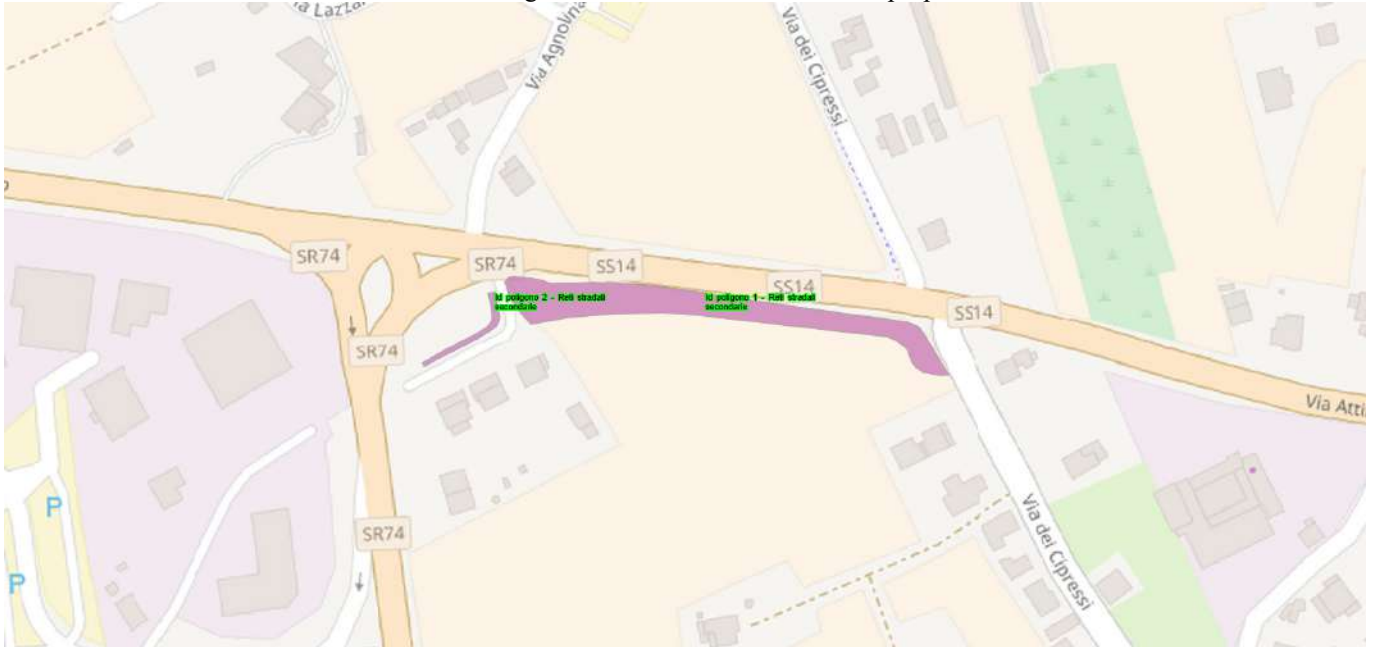
Stralcio cartografico d'insieme - Uso del Suolo proposto.

ID Poligono	Area (mq)	Tipologia uso del suolo prevista nel PGRA vigente	Tipologia uso del suolo dichiarata
1	2.936	Uso del suolo attuale: Colture intensive  Classi di rischio attuali: R2, R1	Uso del suolo previsto: Reti stradali secondarie  Classi di rischio previste: R1
2	166	Uso del suolo attuale: Colture intensive  Classi di rischio attuali: R1	Uso del suolo previsto: Reti stradali secondarie  Classi di rischio previste: R1

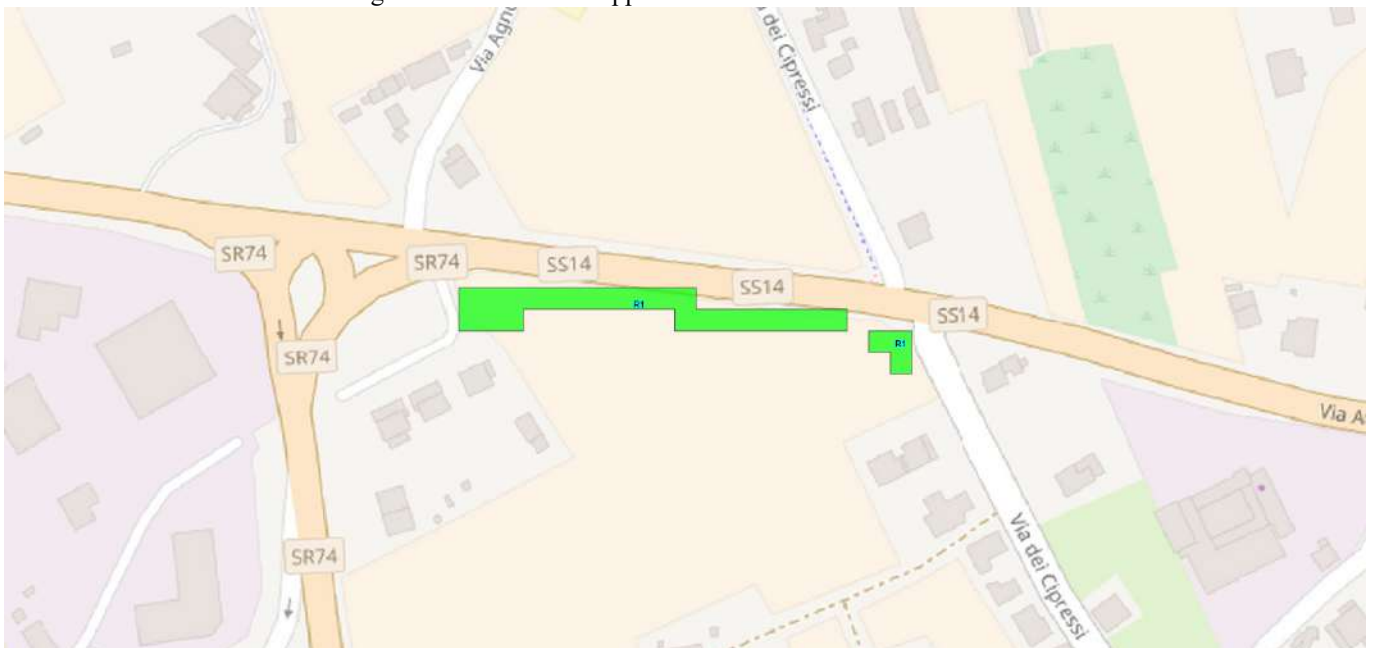
Stralcio cartografico d'insieme - Mappa del rischio derivante dal nuovo uso del suolo.

Le elaborazioni effettuate consentono di verificare che gli elementi sopra riportati risultano classificabili in classe di rischio idraulico  $\leq$  R2
